## FICHA DE CAMPO

**MD\_Centro\_264**

**MD\_Centro\_264\_BC\_SC\_\_2**

**Da Capela, 150**

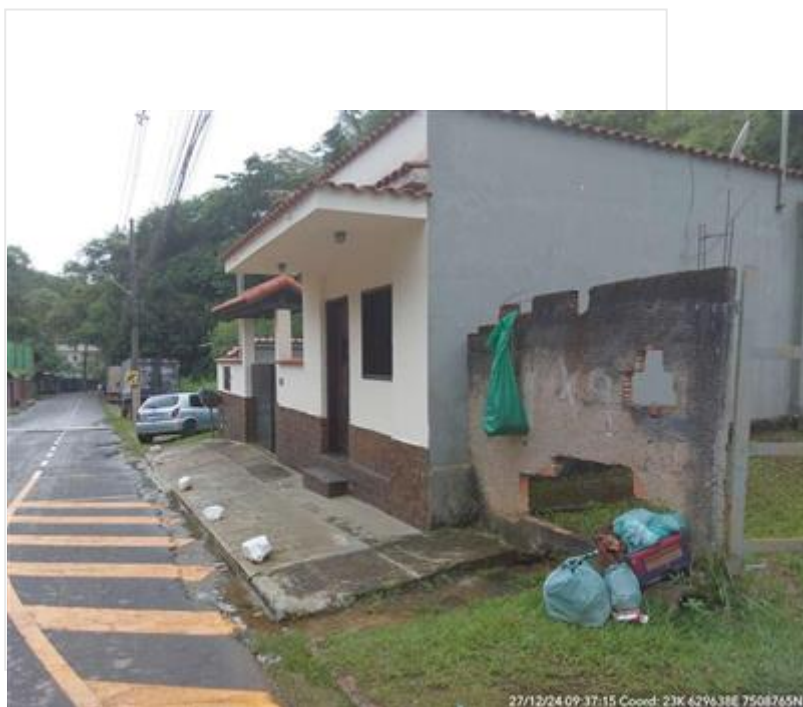
Foto do acesso:

**Veicular**

**Pavimentado**

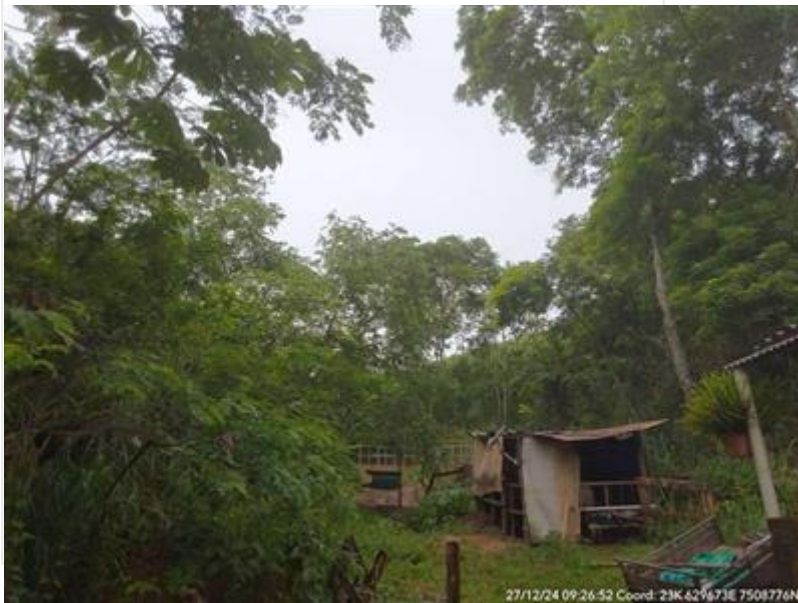
Foto da encosta natural:

**20 - 50m**

**50**

**Encosta natural com drenagem bem marcada vertendo o fluxo em direção as casas**

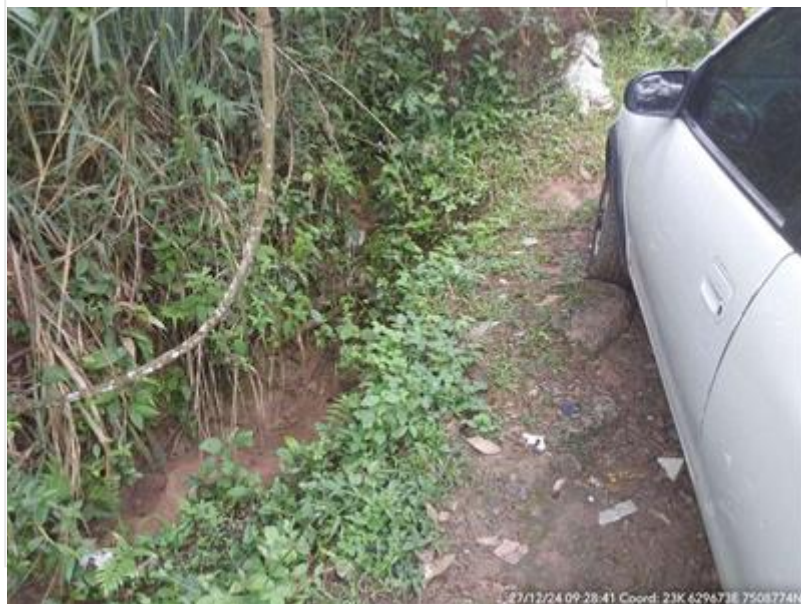
Foto do material predominante:

**O material não pode ser observado com detalhes, se trata de solo bem desenvolvido em área de drenagem natural**

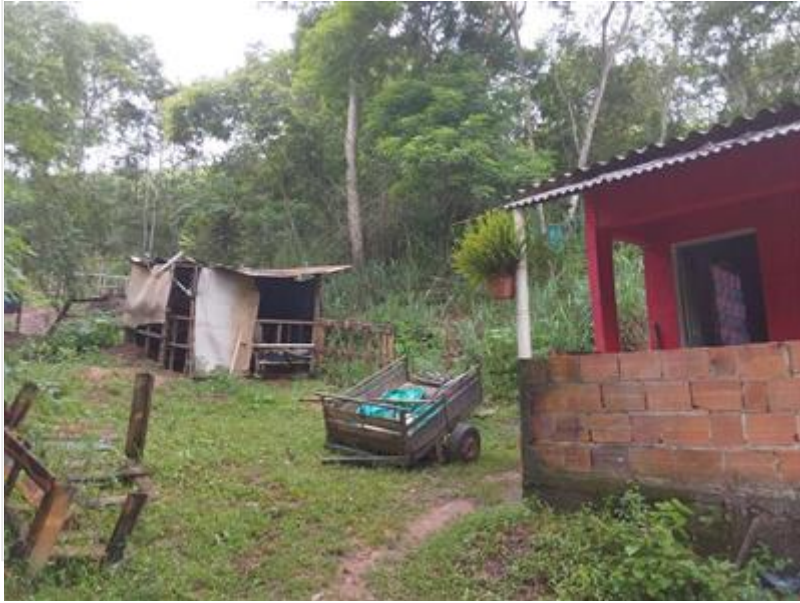
Foto Distância talude – casa

**3 - 4m**

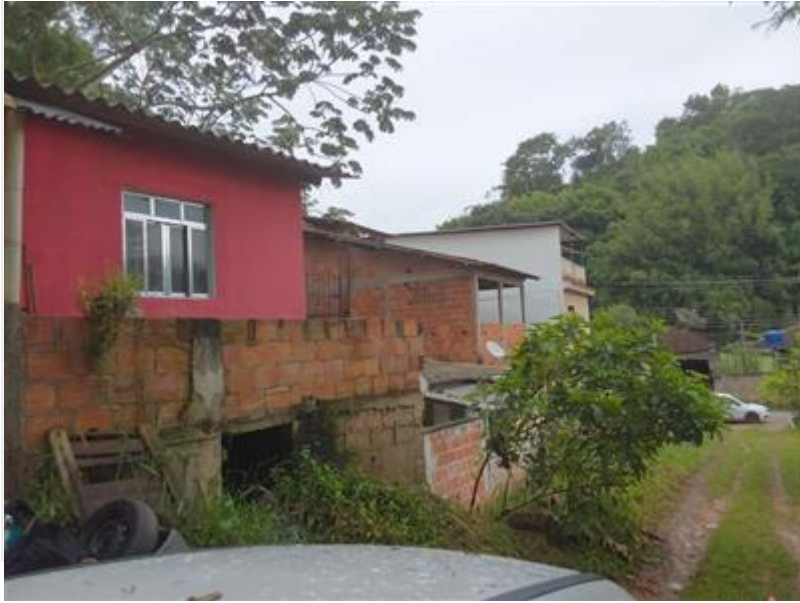
Foto do Vulnerabilidade:

**Média: Danos esperados relacionados a trincas e colapso parcial nas paredes**

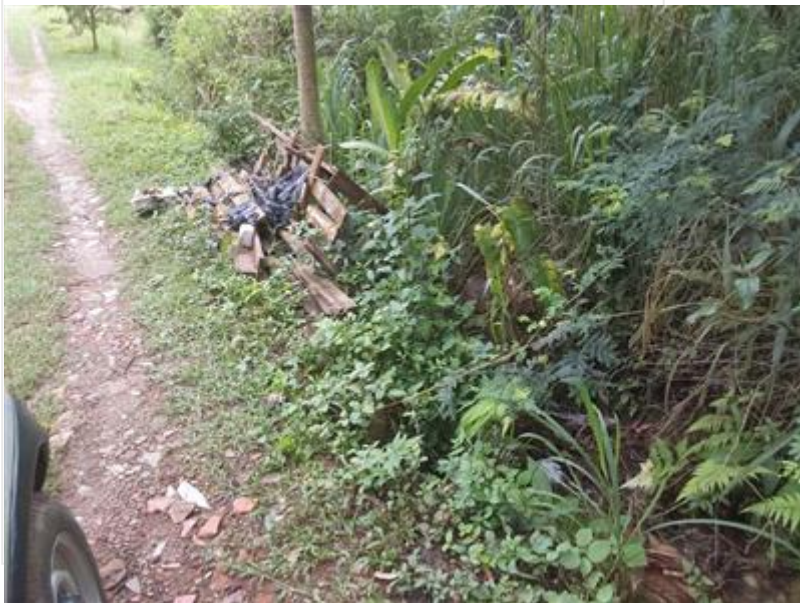
Foto Depósito de corrida de detritos

- **Depósito de corrida de detritos**

**Não há histórico de processos no local, contudo a morfologia de terreno sugere área de depósito de fluxo de detrito com marcas de água no solo.**

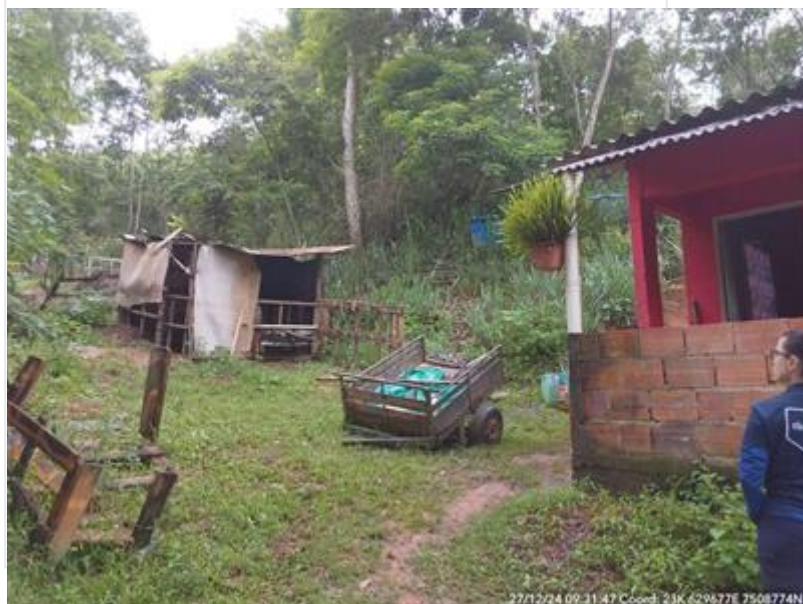
Foto da presença de água:

**Concentração de água em superfície (enxurrada)**

- **Inexistente**
