## FICHA DE CAMPO

**MD\_Centro\_264**

**MD\_Centro\_264\_BC\_SC\_\_3**

**Alto da boa vista, 234**

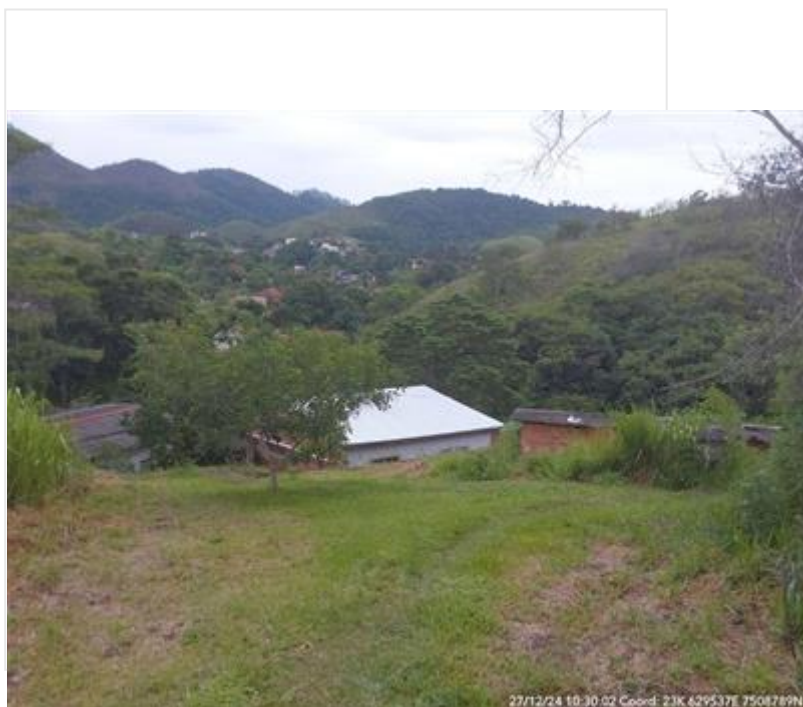
Foto do acesso:

**Veicular**

**Não Pavimentado**

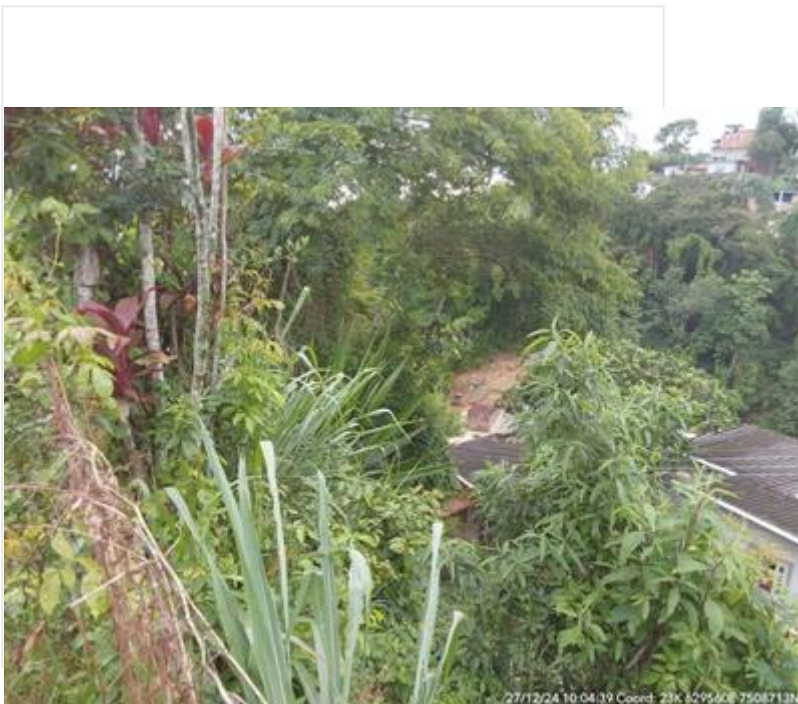
Foto da encosta natural:

**5 - 20m**

**70**

**Presença de casas a jusante e a montante da encosta natural, contendo vegetação densa e de médio a alto porte.**

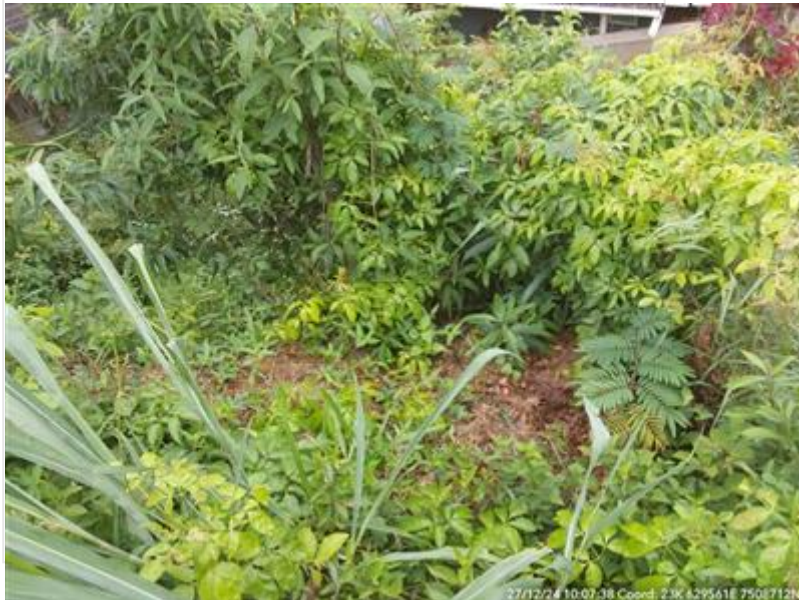
Foto do material predominante:

- **Solo residual**

**Não é possível caracterizar o solo, devido a vegetação de alto porte.**

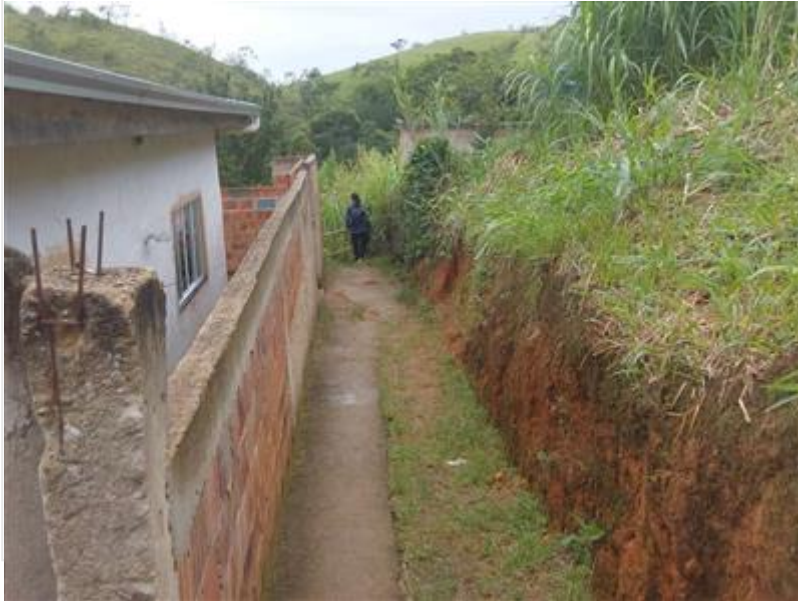
Foto Distância talude – casa

**Nulo**

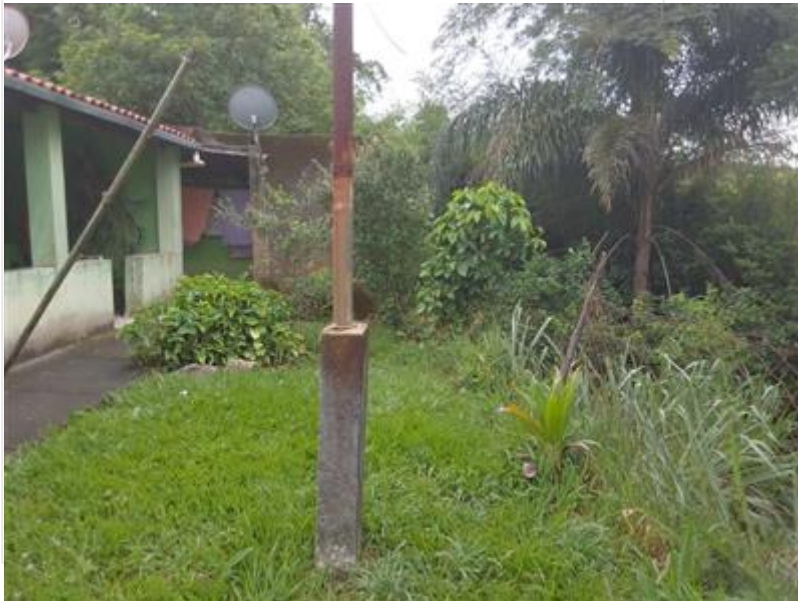
Foto Distância topo do talude - base da casa

**3 - 4m**

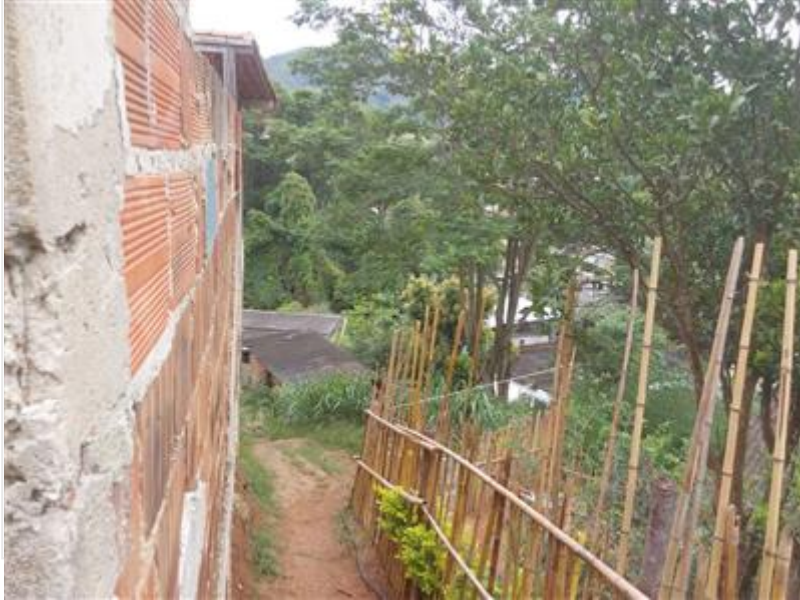
Foto do Vulnerabilidade:

**Alvenaria**

**Média: Danos esperados relacionados a trincas e colapso parcial nas paredes**

**Sim**

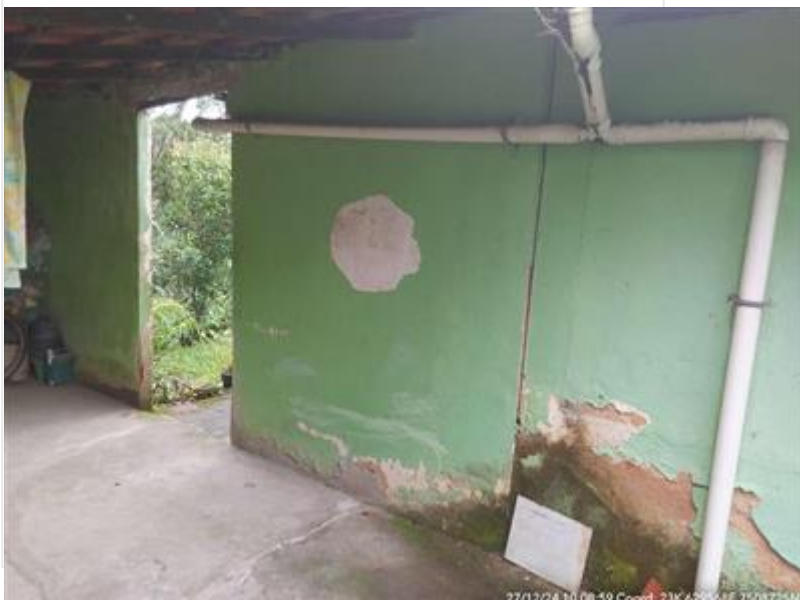
Foto Trincas em moradias

- **Trincas em moradias**
- **Trincas no terreno**

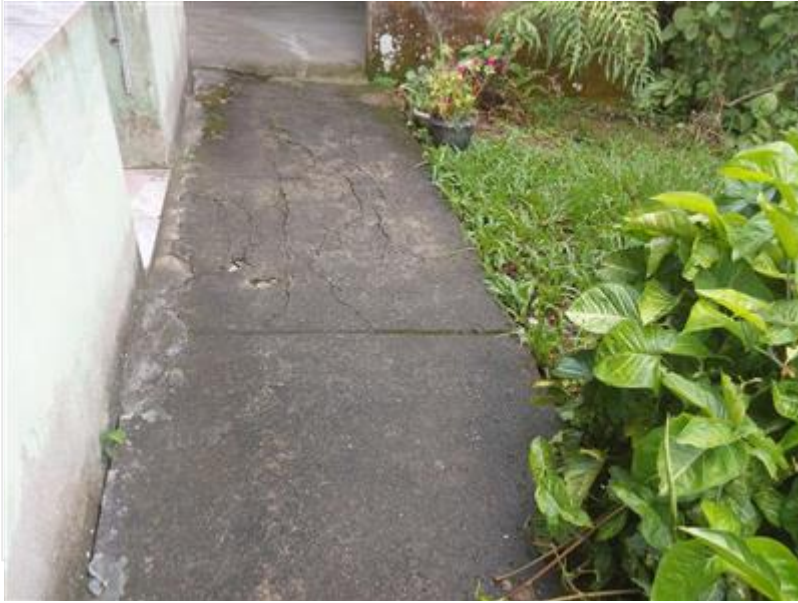
## Foto Trincas no terreno

**Sem processo deflagrado, apresenta muito solo exposto.**

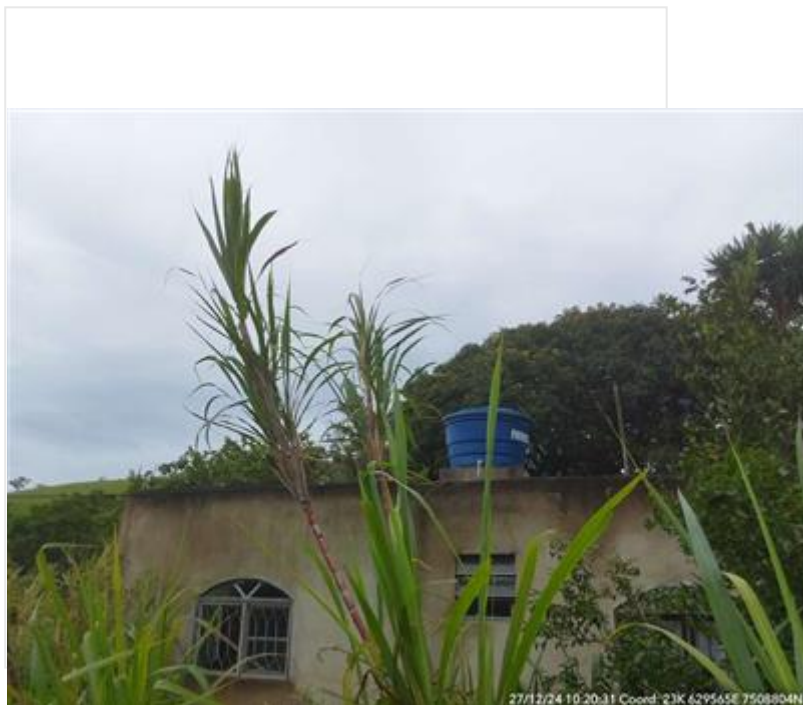
Foto da presença de água:

**Concentração de água em superfície (enxurrada)**

- **Inexistente**
