## FICHA DE CAMPO

**MD\_Centro\_264**

**MD\_Centro\_264\_BC\_SC\_\_4**

**Alto da boa vista, 133**

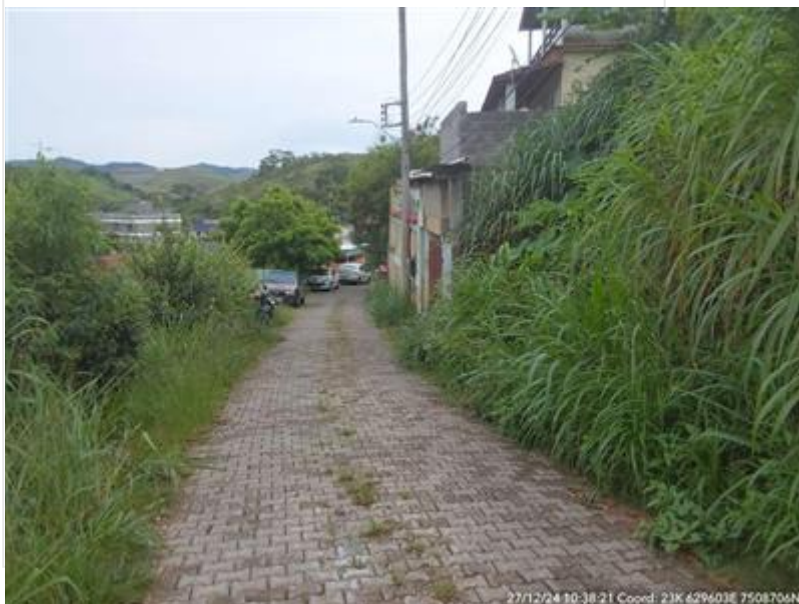
Foto do acesso:

**Veicular**

**Não Pavimentado**

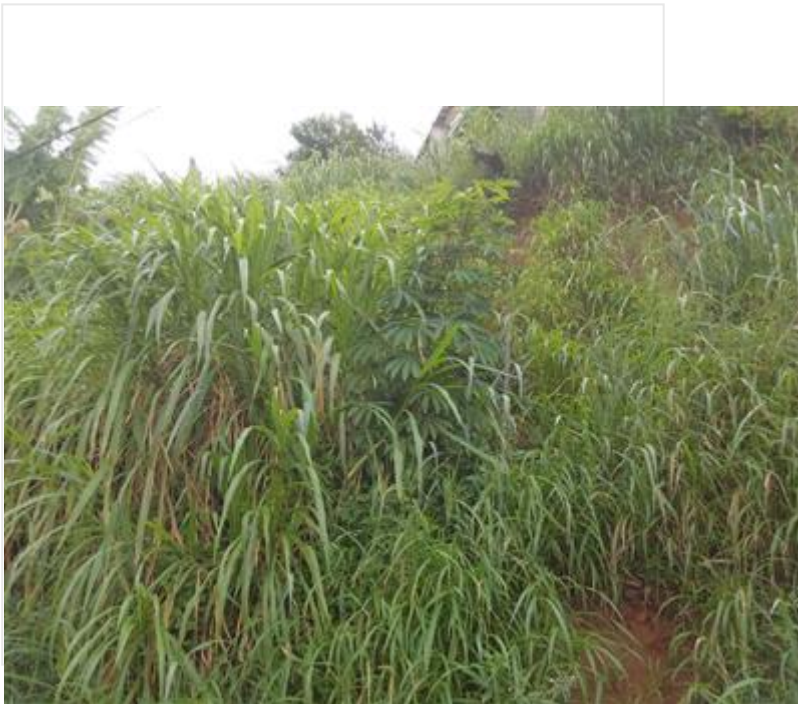
Foto do talude de cortes múltiplos:

- **Taludes de corte múltiplos**

**1 - 5m**

**90**

**Casas presentes a montante e a jusante dos taludes de corte, com vegetação de baixo a médio porte.**

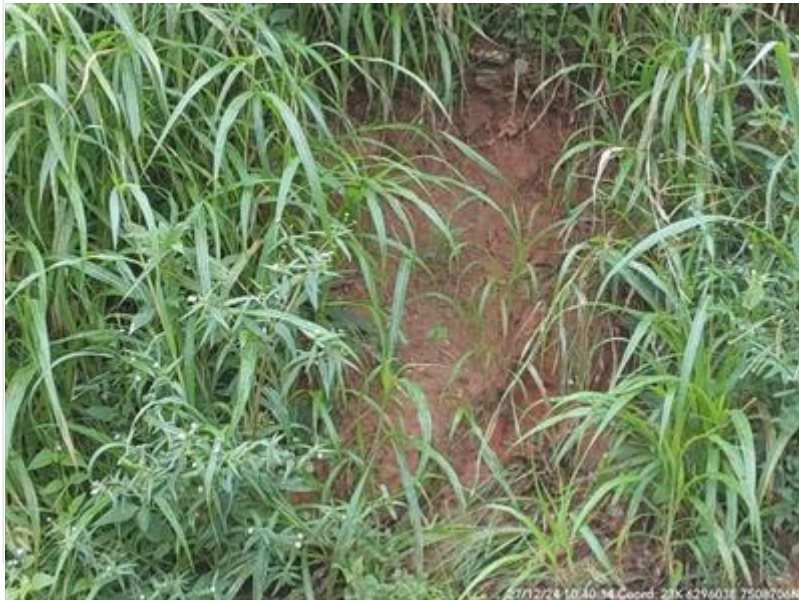
Foto do material predominante:

- **Solo residual**
- **Aterro**

**Não foi possível caracterizar o solo, pois o talude está coberto de vegetação.**

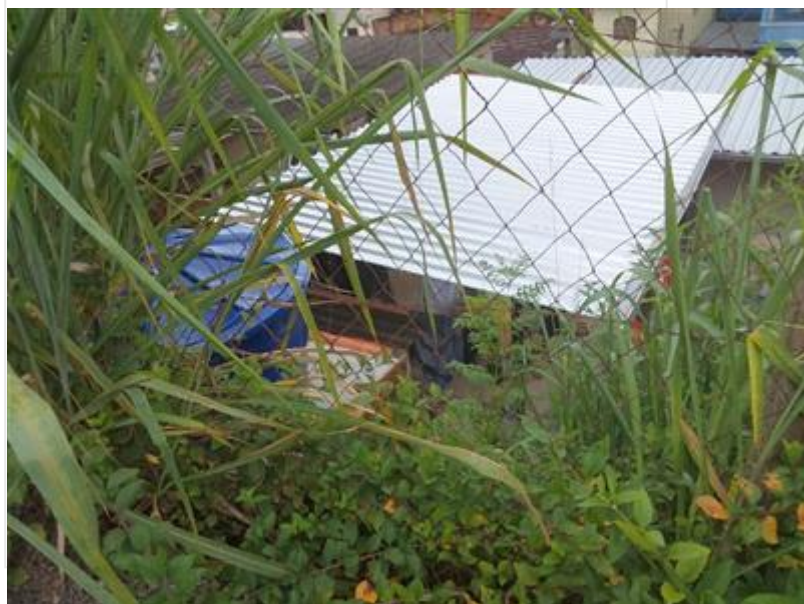
Foto Distância talude – casa

**Nulo**

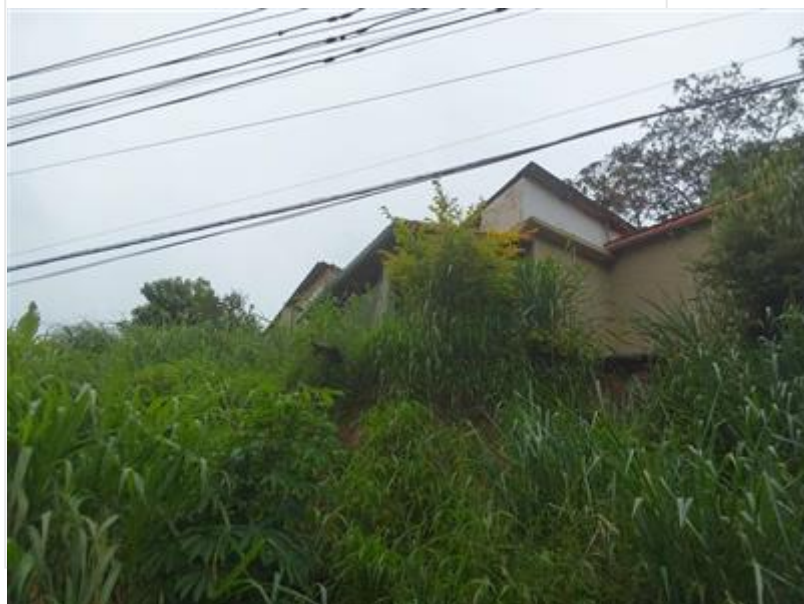
Foto Distância topo do talude - base da casa

**1 - 2m**

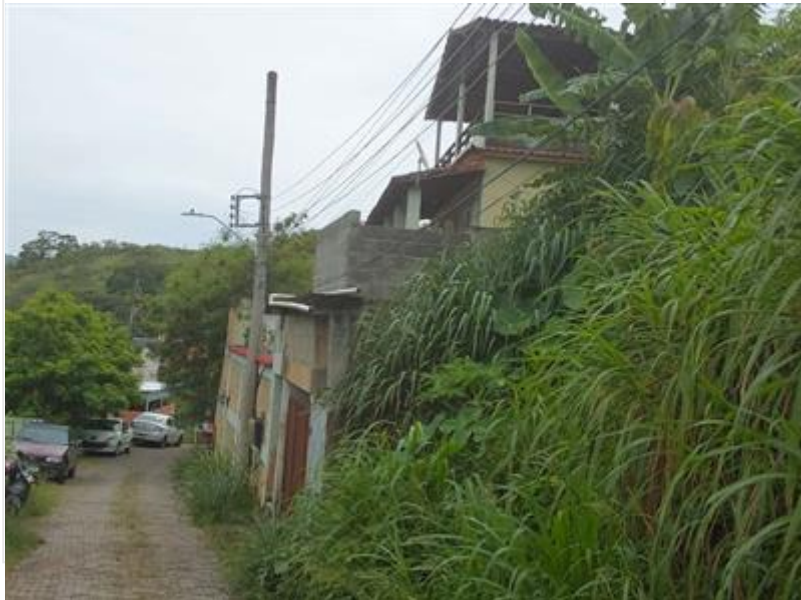
Foto do Vulnerabilidade:

**Alvenaria**

**Baixa: Danos Estruturais não esperados**

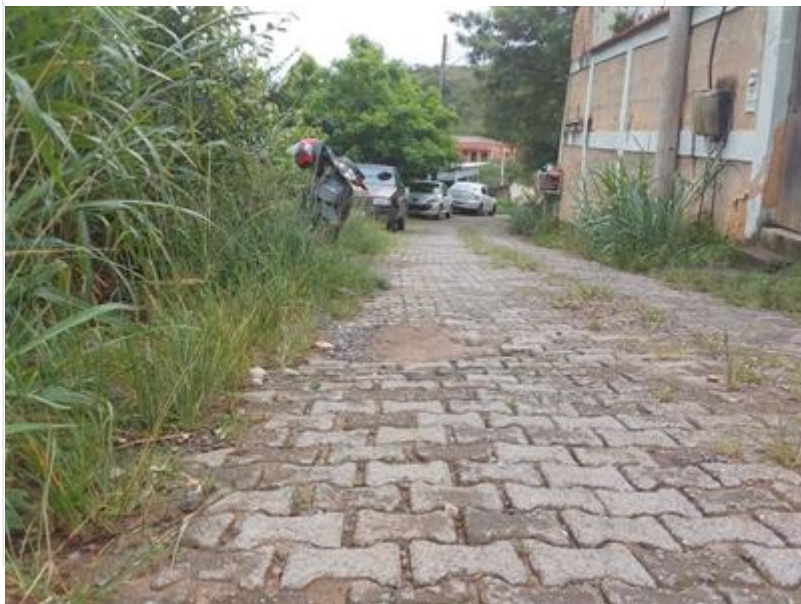
Foto Trincas no terreno

- **Descalçamento**
- **Trincas no terreno**
- **Afundamento (em passeio, via, estruturas em concreto em geral)**

**Setor sem evidencia de movimento de massa, mas com feições de instabilidade incipientes como afundamento da via, trincas no terreno e descalçamento do terreno em uma moradia. No mais, os taludes de corte no entorno são baixos.**

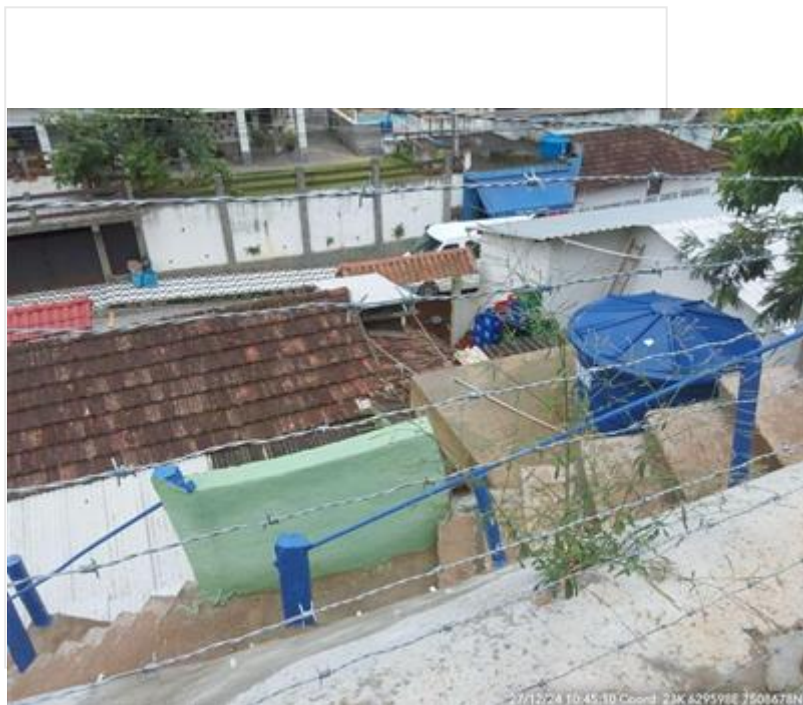
Foto da presença de água:

**Concentração de água em superfície (enxurrada)**

- **Precário**
