## FICHA DE CAMPO

**MD\_Centro\_264**

**MD\_Centro\_264\_BC\_SC\_\_5**

**Pedro Gonzales, 17**

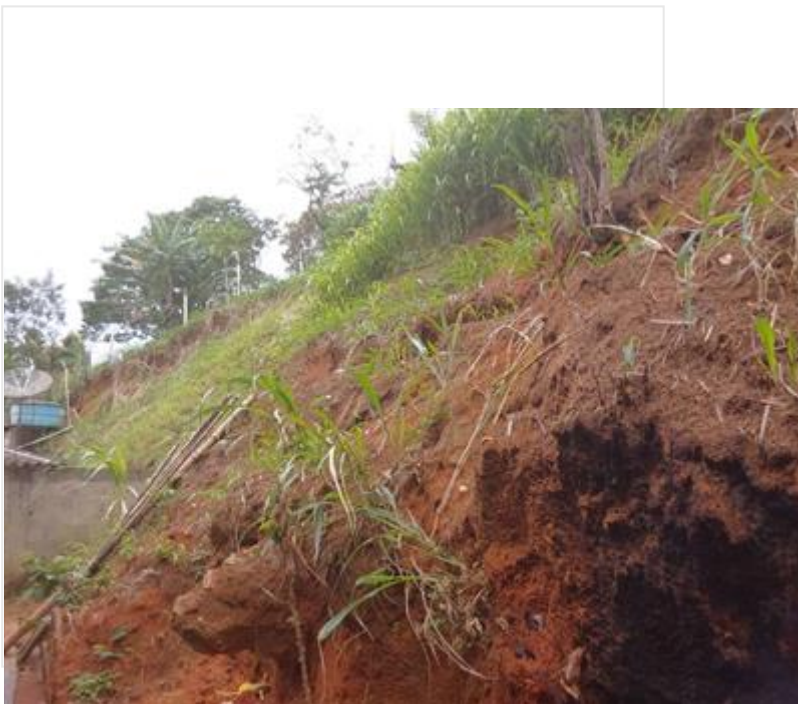
Foto do talude de cortes múltiplos:

- **Taludes de corte múltiplos**

**5 - 20m**

**90**

**Área com casas no sopé do talude com vegetação de baixo a alto porte, contendo árvores de alto porte na crista.**

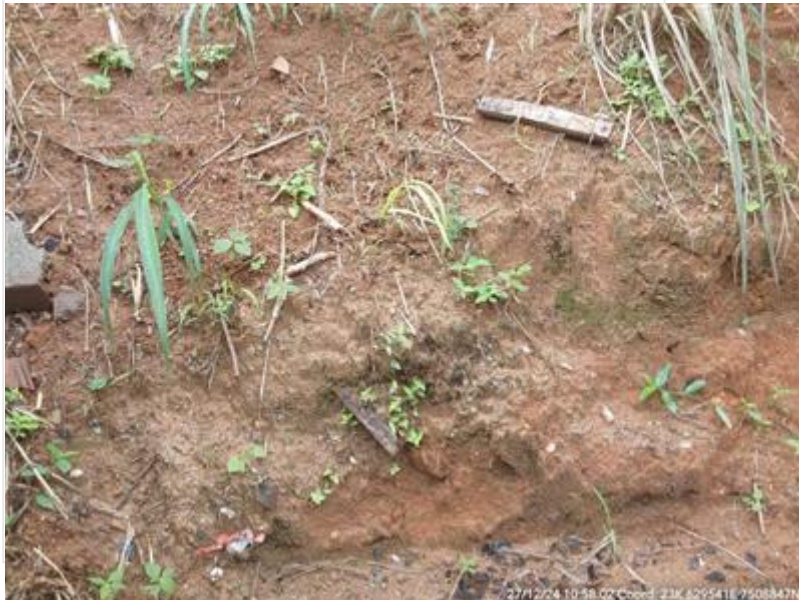
Foto do material predominante:

- **Solo residual**

**Solo residual composto por horizontes mal desenvolvidos, e com granulometria variando fina.**

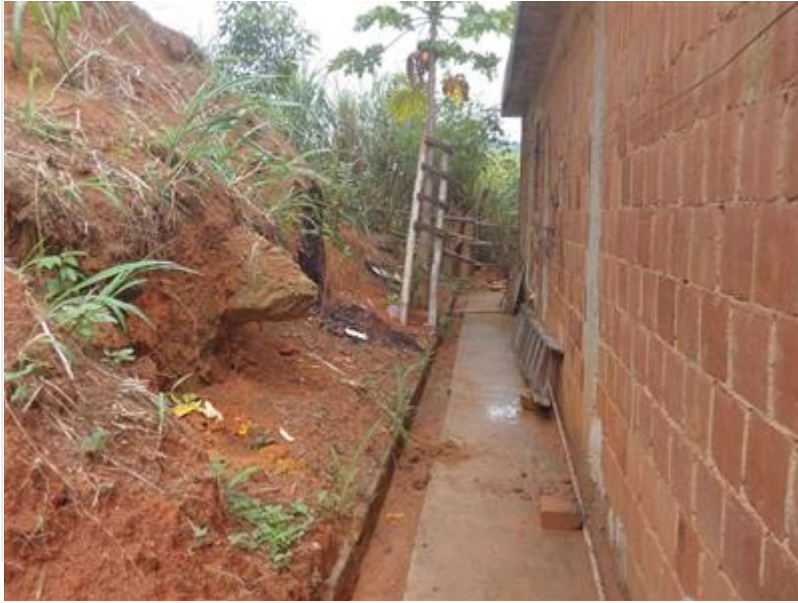
Foto Distância talude – casa

**1 - 2m**

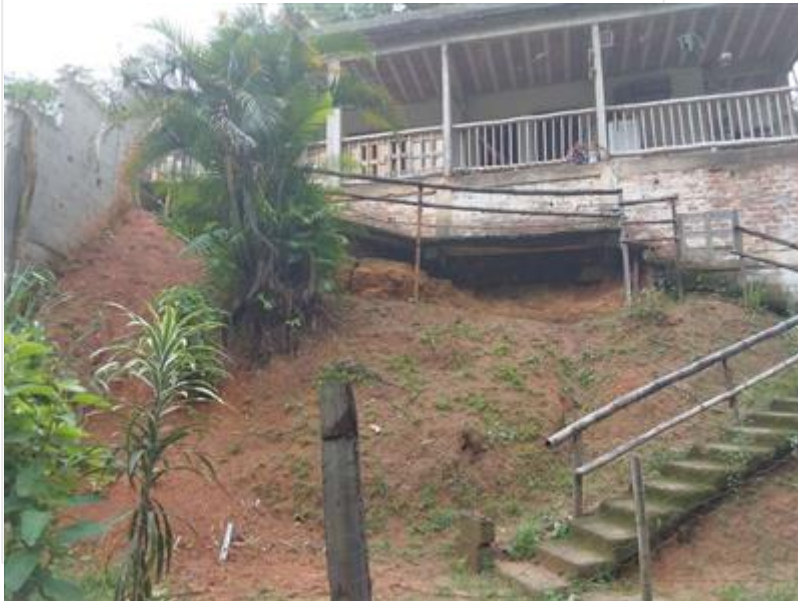
Foto Distância topo do talude - base da casa

**Nulo**

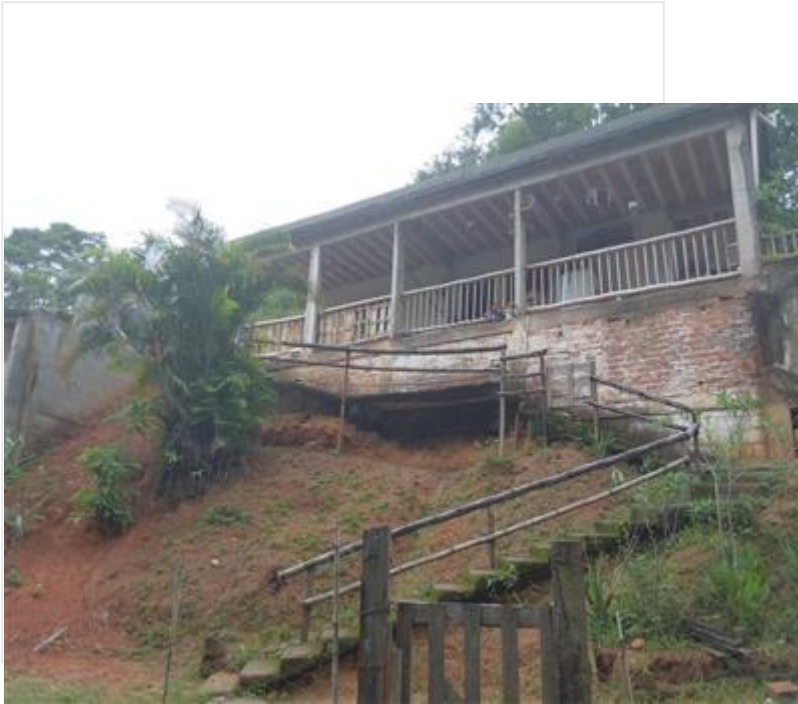
Foto do Vulnerabilidade:

**Alvenaria**

**Média: Danos esperados relacionados a trincas e colapso parcial nas paredes**

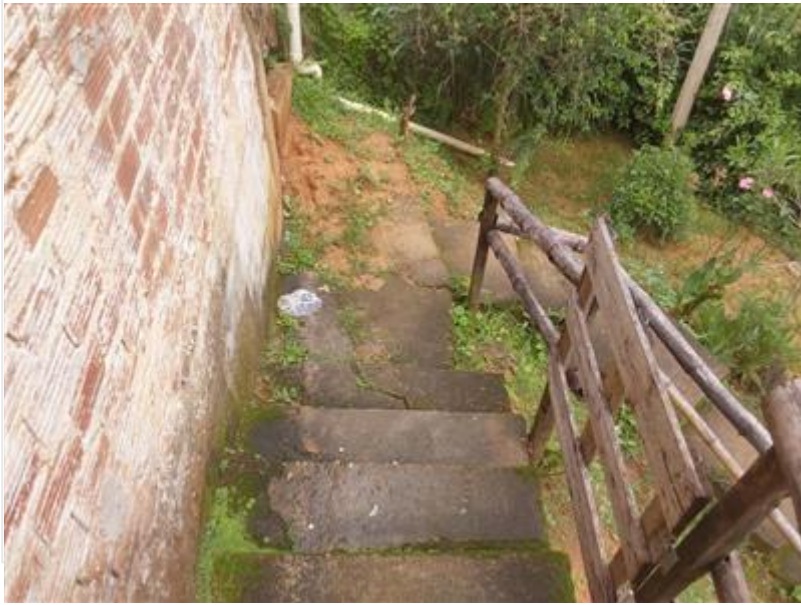
Foto Trincas no terreno

- **Trincas no terreno**
- **Sulcos**
- **Cicatrizes**
- **Ângulos negativos**
- **Vegetação/postes inclinadas/tombados**

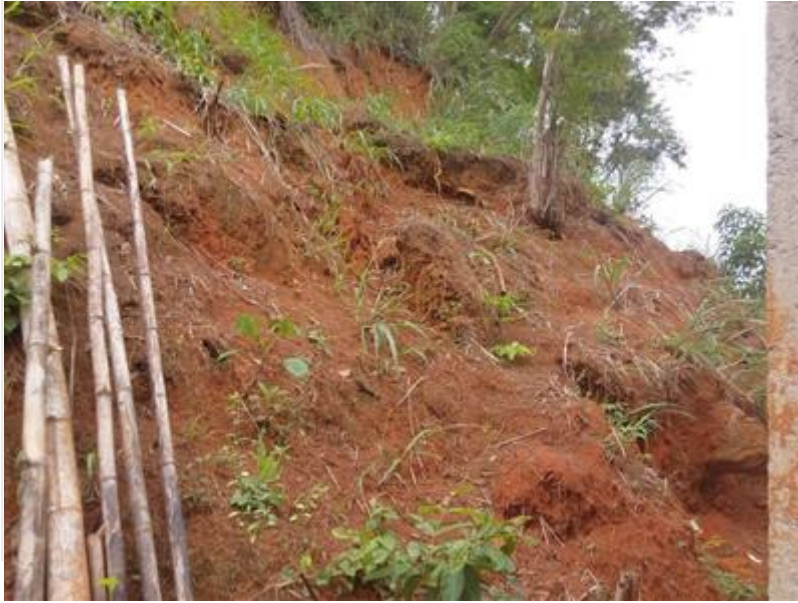
Foto do deslizamentos:

**Planar**

**Segundo o morador, ocorreu deslizamento planar em fevereiro de 2024, encostando o material na parede dos fundos da moradia.**

**Setor com classificação de risco alto, pois houve deslizamento planar em fevereiro de 2024, encostando material nos fundos da moradia. Há histórico de movimento de massa na localidade, assim como feições de instabilidade significativos como árvore inclinada, angulos negativo em talude, trincas no terreno e erosão no solo como sulcos. Ademais, as moradias encontram-se com vulnerabilidade média e sem atingimento do processo. Destaca-se que para a precariedade na rota de fuga dos moradores da casa 17. Portanto, é de alta possibilidade a reativação do processo em períodos de chuvas intensas ou prolongadas.**

- **Educação e Conscientização da população**
- **Sinalização e Orientação de Alerta**
- **Nudec**
- **Sirenes**

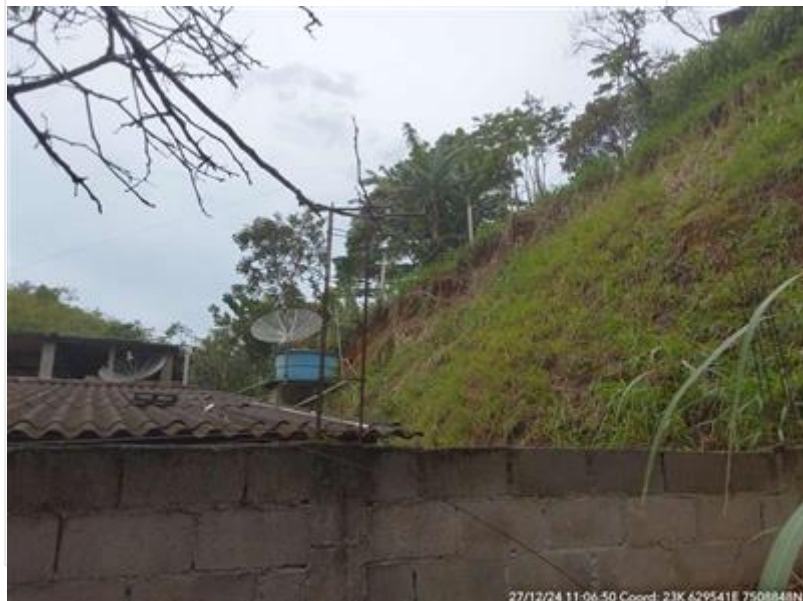
Foto da presença de água:

**Concentração de água em superfície (enxurrada)**

- **Inexistente**

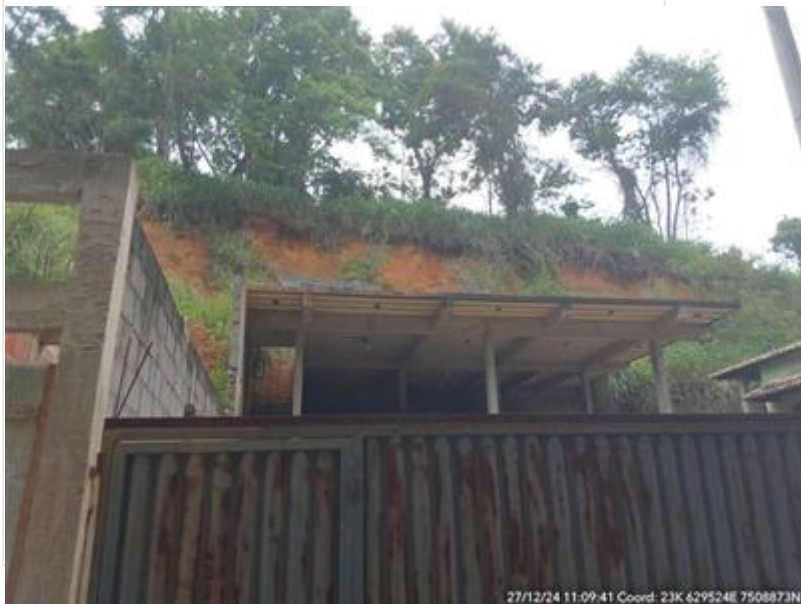
Foto1

**Continuidade do movimento de massa.**
