## FICHA DE CAMPO

**MD\_Centro\_264**

**MD\_Centro\_264\_BC\_SC\_\_6**

**Capela, s/n**

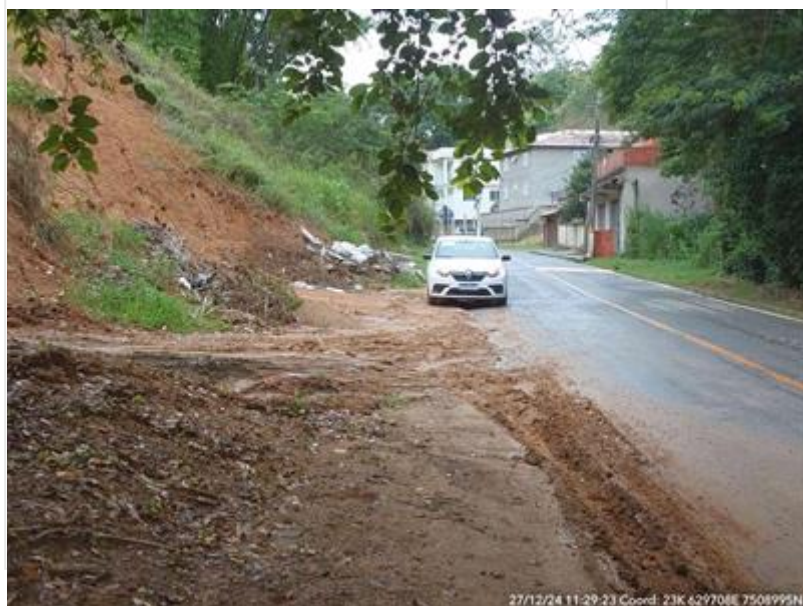
Foto do acesso:

**Veicular**

**Pavimentado**

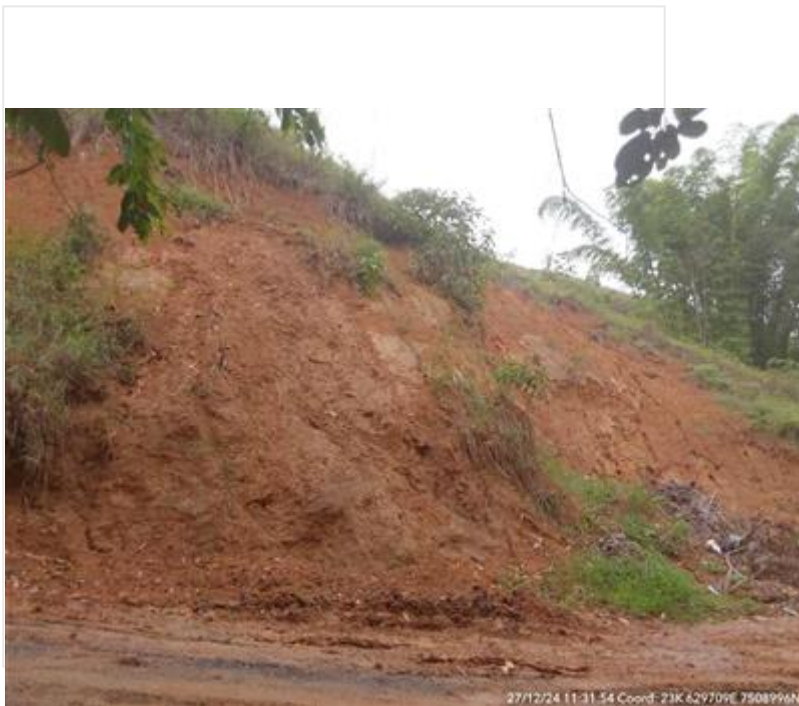
Foto da encosta natural:

**20 - 50m**

**80**

**Encosta natural com vegetação de baixo a médio porte e edificação no sopé.**

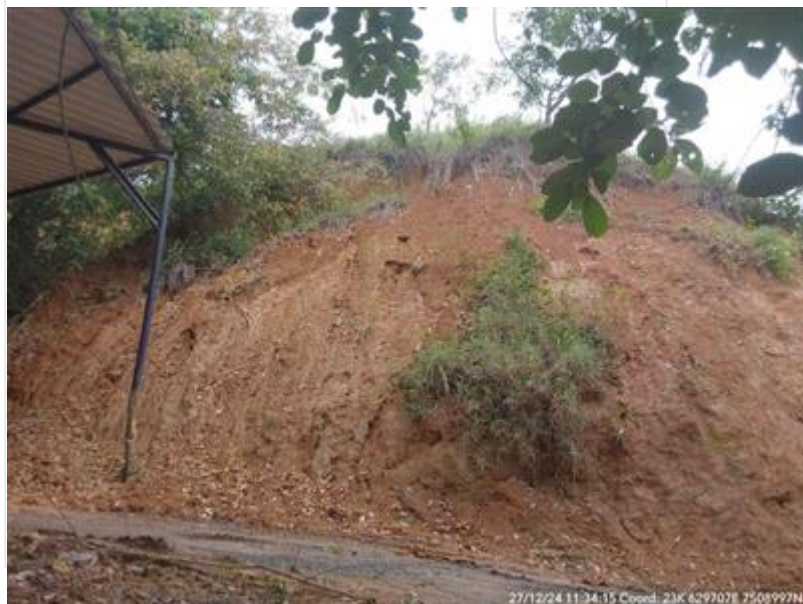
Foto do material predominante:

- **Solo residual**
- **Aterro**

**Solo residual composto por horizontes bem desenvolvidos, espessos e com rocha alterada no sopé da encosta.**

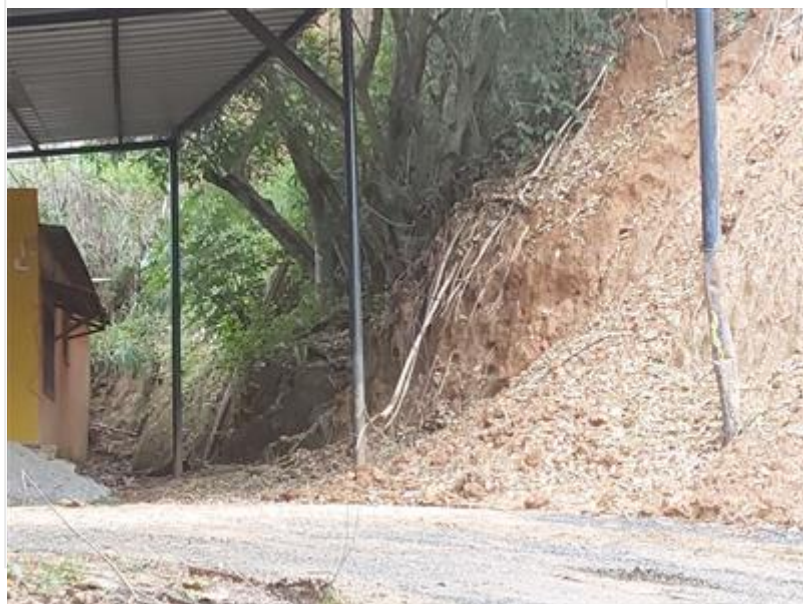
Foto Distância talude – casa

**1 - 2m**

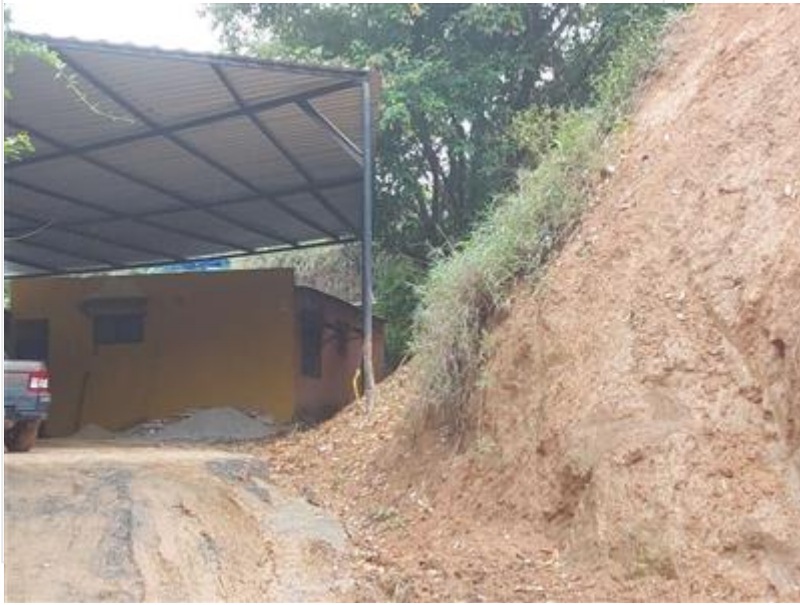
Foto do Vulnerabilidade:

**Alvenaria**

**Baixa: Danos Estruturais não esperados**

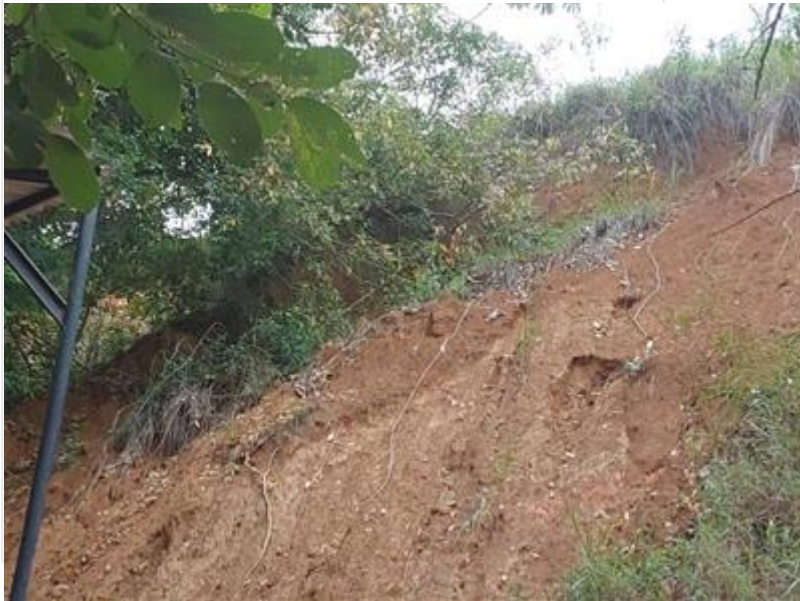
Foto Ângulos negativos

- **Sulcos**
- **Ângulos negativos**

**Setor de monitoramento, devido as feições de instabilidade no entorno das edificações como processos erosivos. Não há indícios de movimento de massa.**

- **Educação e Conscientização da população**
- **Sinalização e Orientação de Alerta**
- **Nudec**
- **Sirenes**

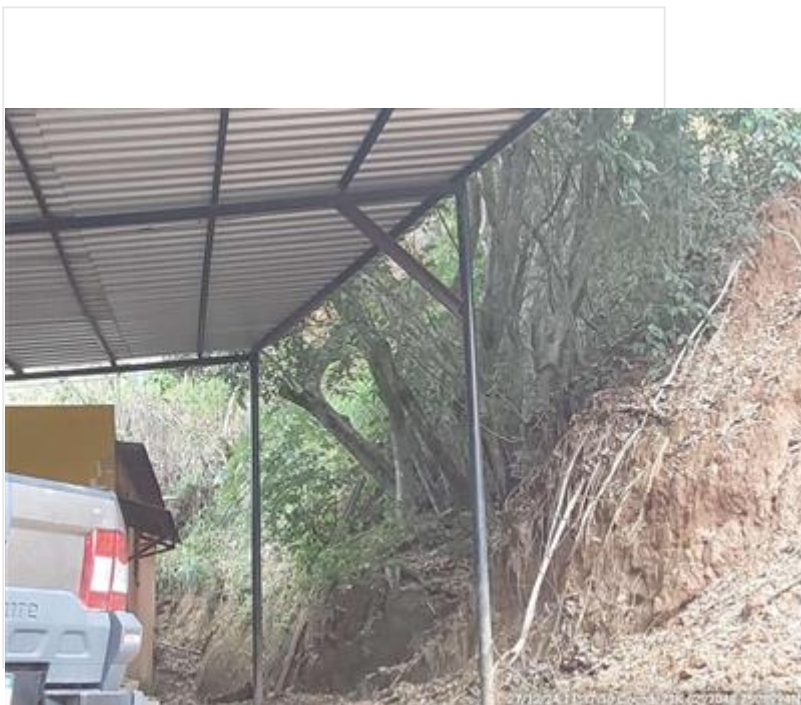
Foto da presença de água:

**Concentração de água em superfície (enxurrada)**

- **Inexistente**

**Sem mina aparente**
