## FICHA DE CAMPO

**MD\_Centro\_286**

**MD\_Centro\_286\_BC\_SC\_\_1**

**Hemogenea Conceição, 247**

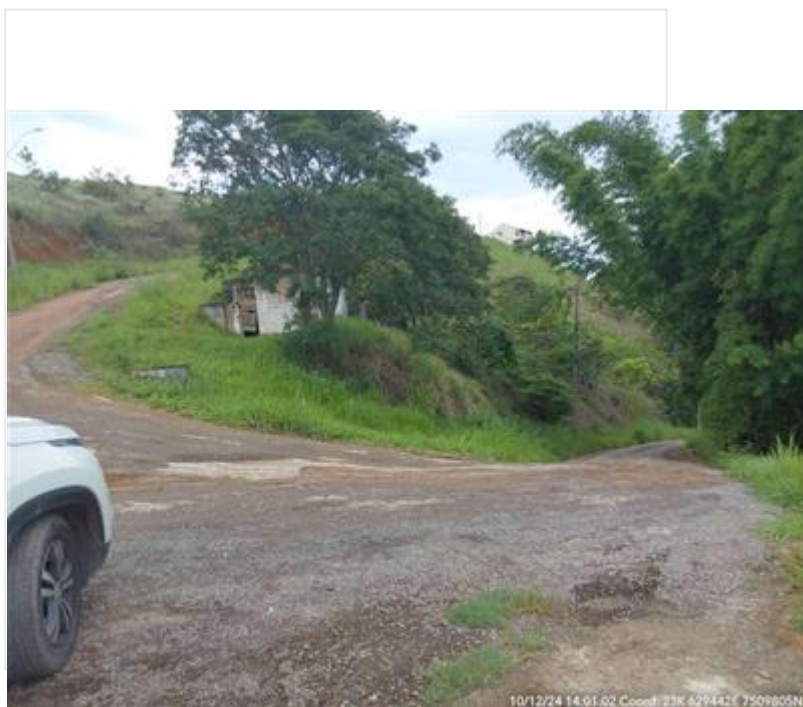
Foto do acesso:

**Veicular**

**Não Pavimentado**

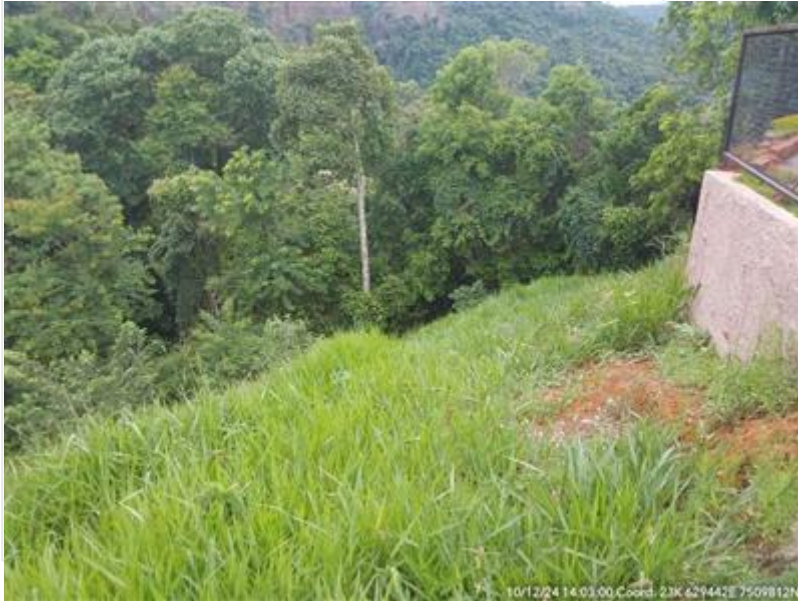
Foto da encosta natural:

**50 – 100m**

**60**

**Encosta natural a jusante da moradia com vegetação densa de baixo a alto porte. Atrás da moradia há taludes de corte.**

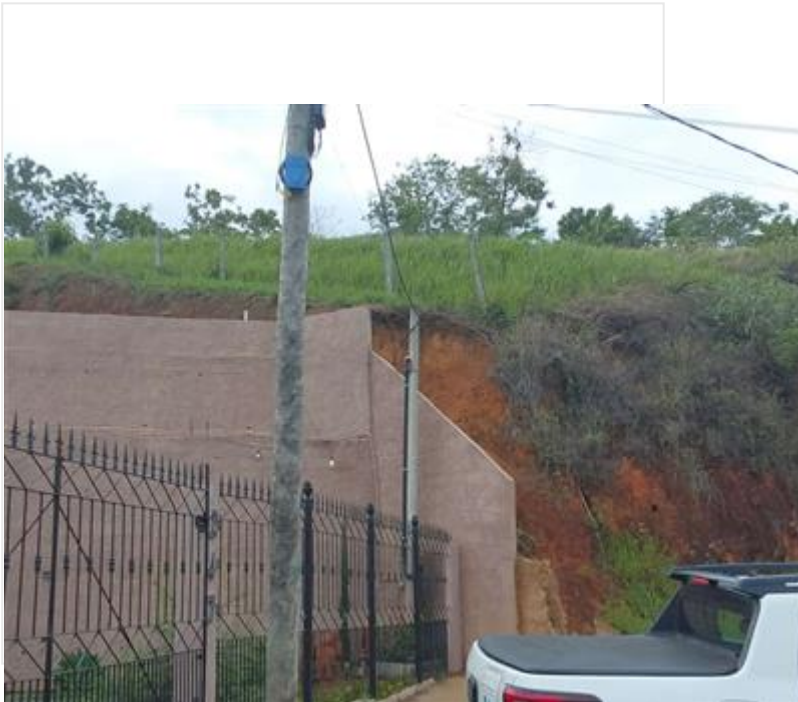
Foto do talude de cortes múltiplos:

**5 - 20m**

**85**

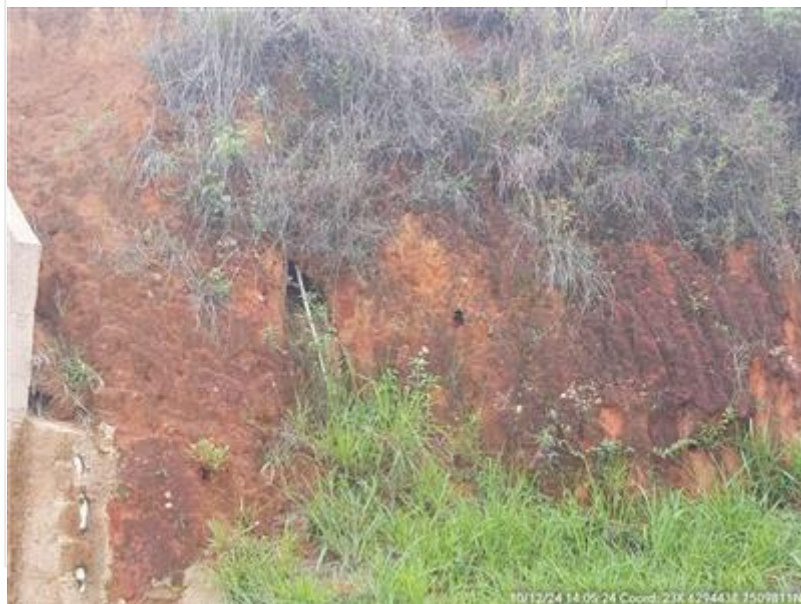
Foto do material predominante:

**Solo residual exposto e pouco espesso, com elevado grau de alteração, perdendo as características minerais de origem da rocha-mãe.**

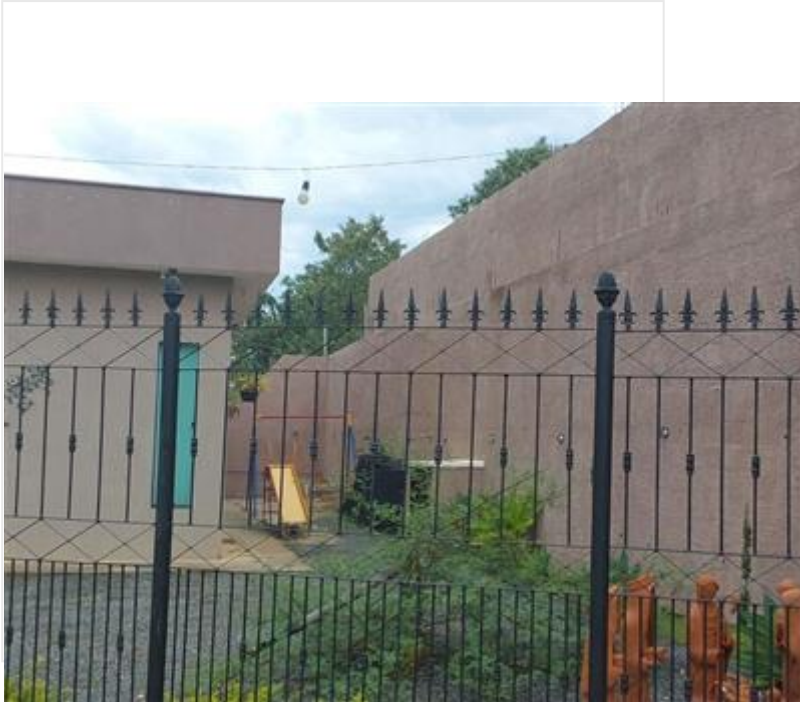
Foto Distância talude – casa

**3 - 4m**

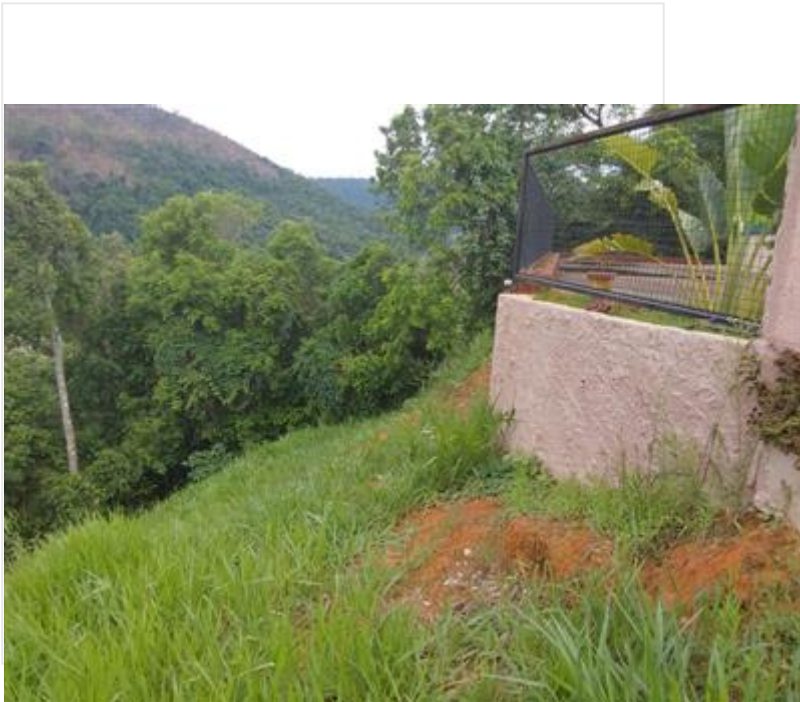
Foto Distância topo do talude - base da casa

**Nulo**

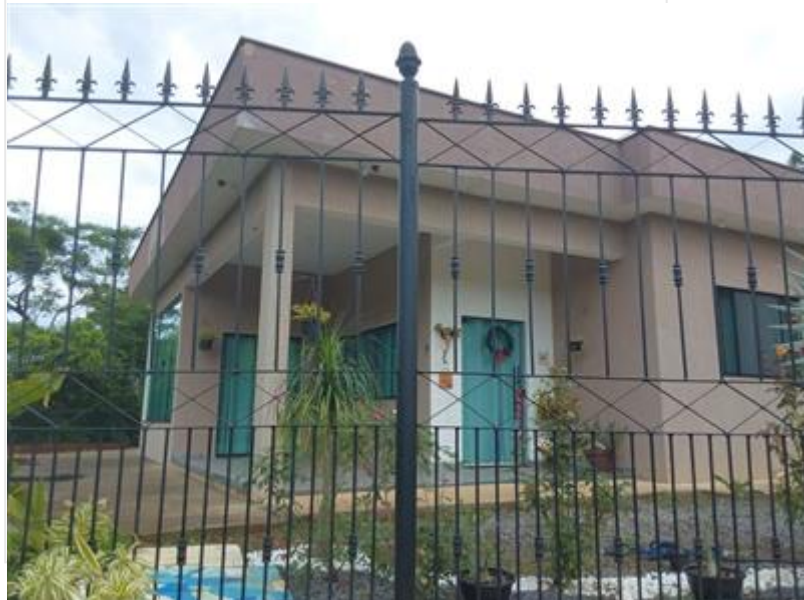
Foto do Vulnerabilidade:

**Alvenaria**

**Baixa: Danos Estruturais não esperados**

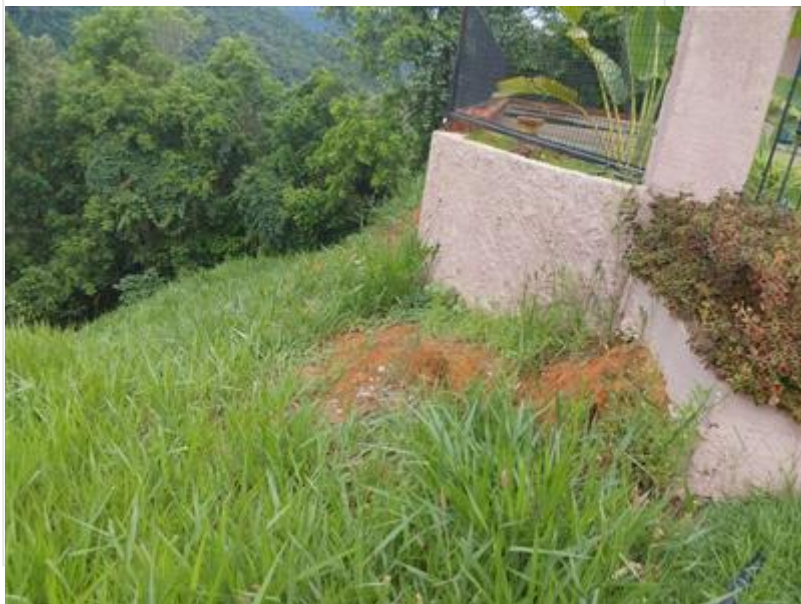
Foto Descalçamento

**Área com descalçamento do terreno a jusante da moradia, assim como presença de talude de corte nos fundos da edificação com feições de instabilidade aparentes. Logo, destaca-se o monitoramento do avanço dessas feições, assim como de novos processos de instabilidade.**

- **Educação e Conscientização da população**
- **Nudec**
- **Sirenes**
- **Sinalização e Orientação de Alerta**

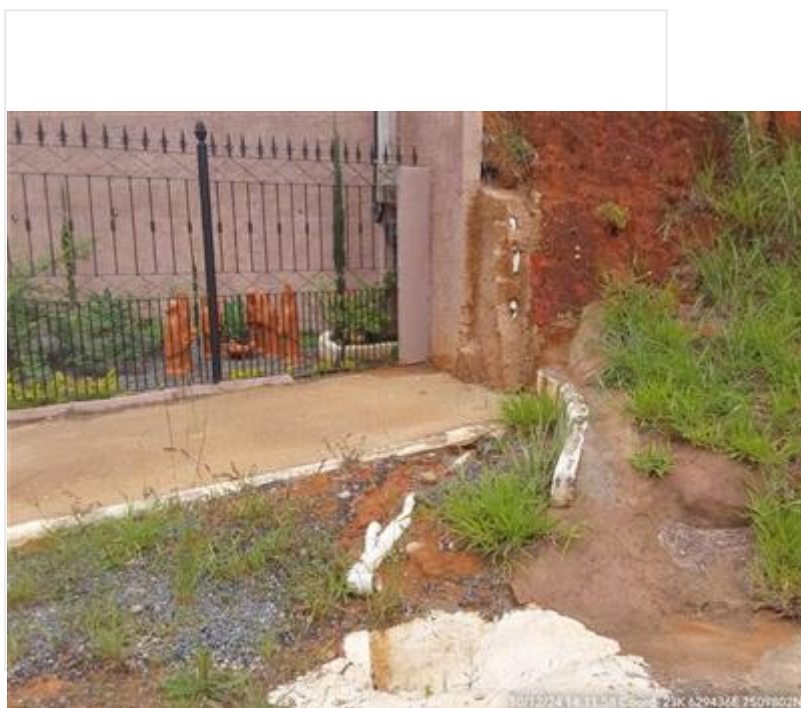
Foto da presença de água:

**Lançamento de água servida em superfície**

- **Inexistente**
