## FICHA DE CAMPO

**MD\_Centro\_286**

**MD\_Centro\_286\_BC\_SC\_\_10**

**José Valentim, 500**

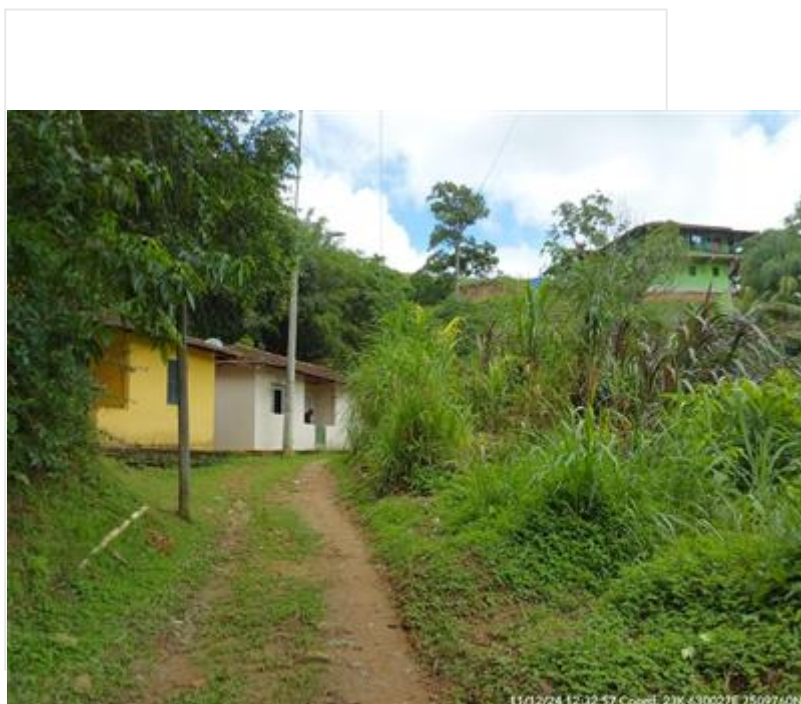
Foto do acesso:

**A pé**

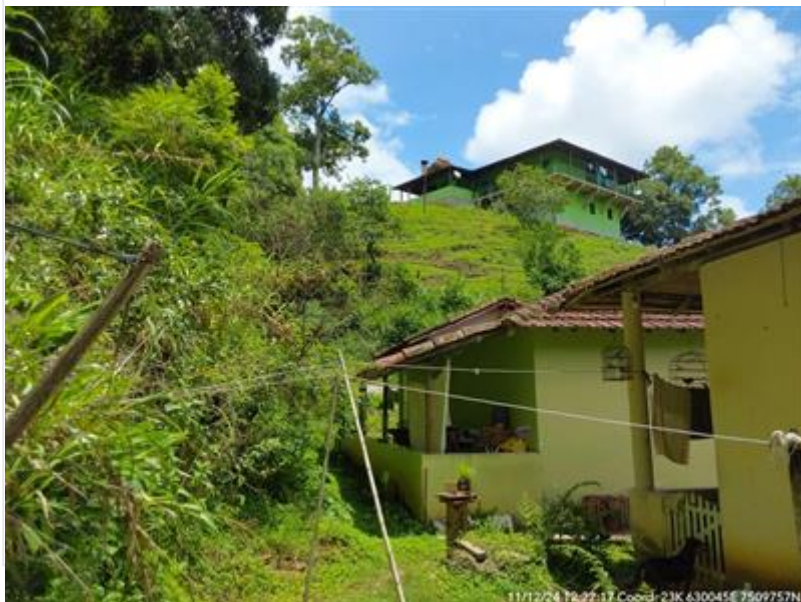
Foto da encosta natural:

**5 - 20m**

**60**

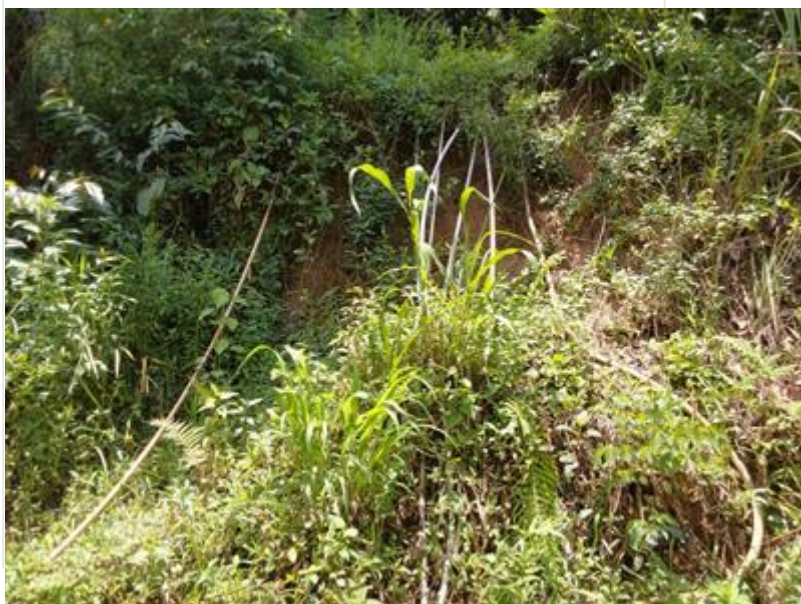
Foto do talude de cortes múltiplos:

**1 - 5m**

**85**

**Casas construídas com boa distância do pequeno talude de corte. Vegetação densa e árvores de alto porte.**

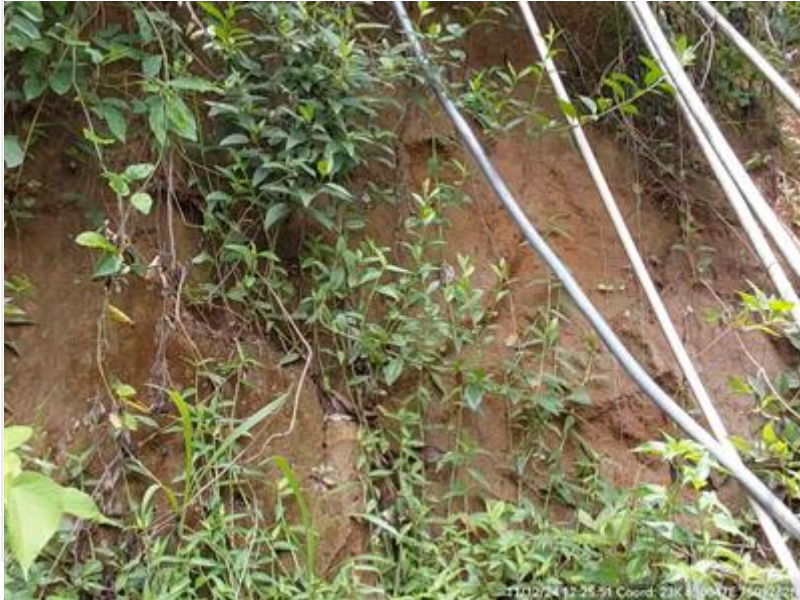
Foto do material predominante:

**Solo residual com horizonte mal desenvolvido e pouco espesso.**

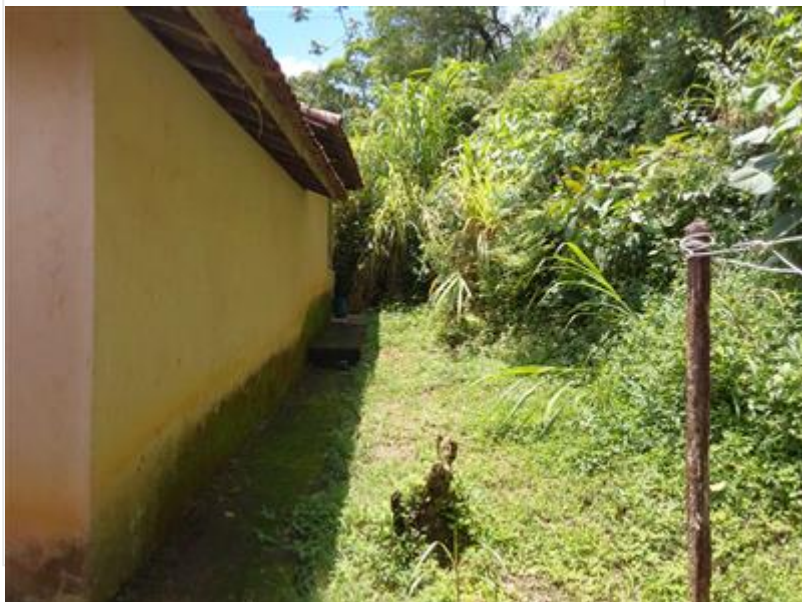
Foto Distância talude – casa

**3 - 4m**

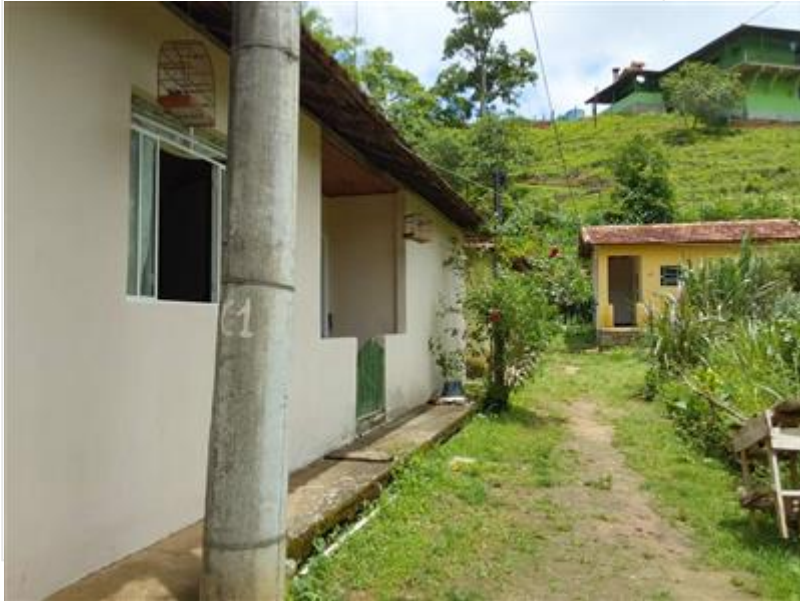
Foto do Vulnerabilidade:

**Alvenaria**

**Baixa: Danos Estruturais não esperados**

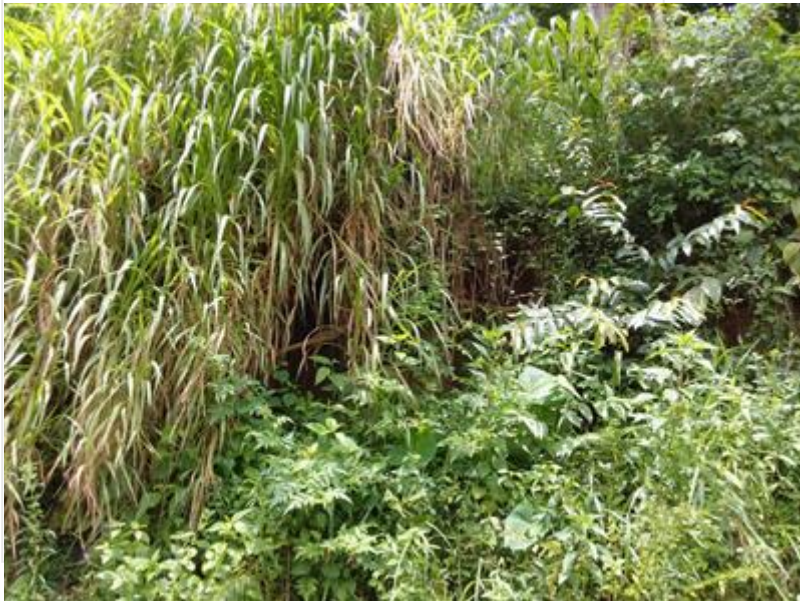
Foto Ângulos negativos

- **Ângulos negativos**
- **Erosão laminar**

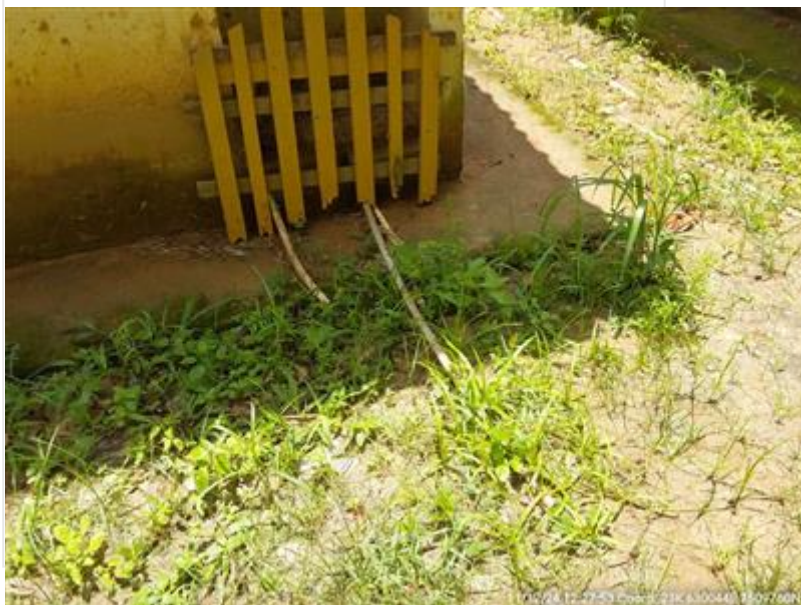
Foto da presença de água:

**Concentração de água em superfície (enxurrada)**

- **Inexistente**

**Sem mina aparente**
