## FICHA DE CAMPO

**MD\_Centro\_286**

**MD\_Centro\_286\_BC\_SC\_\_11**

**Vereador Marques dos Santos, 507**

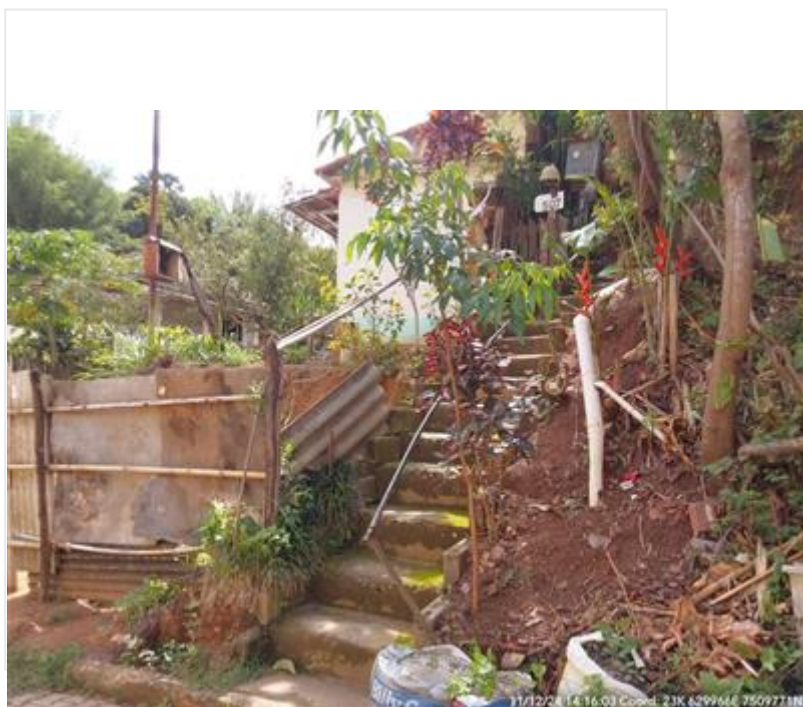
Foto do acesso:

**Escadaria**

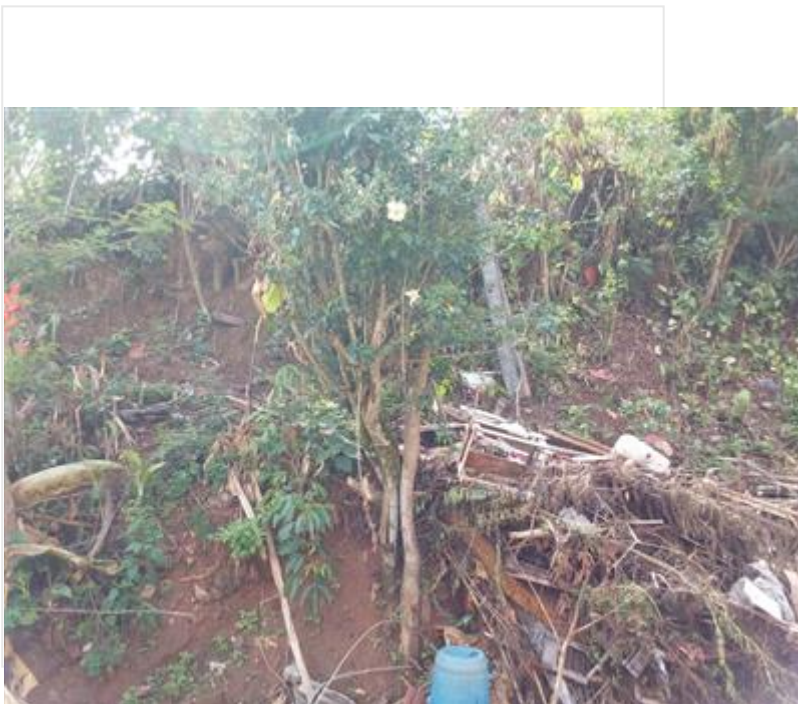
Foto do talude de cortes múltiplos:

- **Taludes de corte múltiplos**

**1 - 5m**

**80**

**Taludes de corte com vegetação de pequeno porte e árvores de alto porte na crista.**

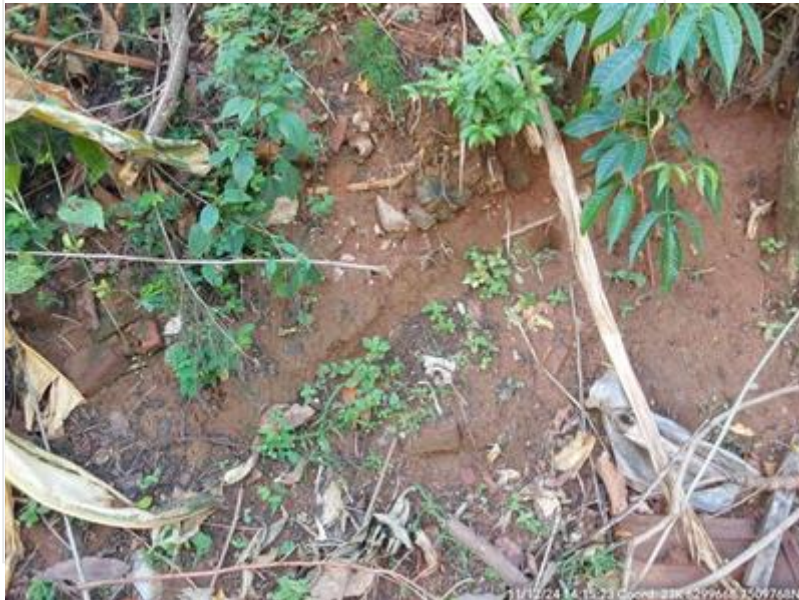
Foto do material predominante:

- **Solo residual**
- **Aterro**

**Solo residual maduro mal desenvolvido e pouco espesso.**

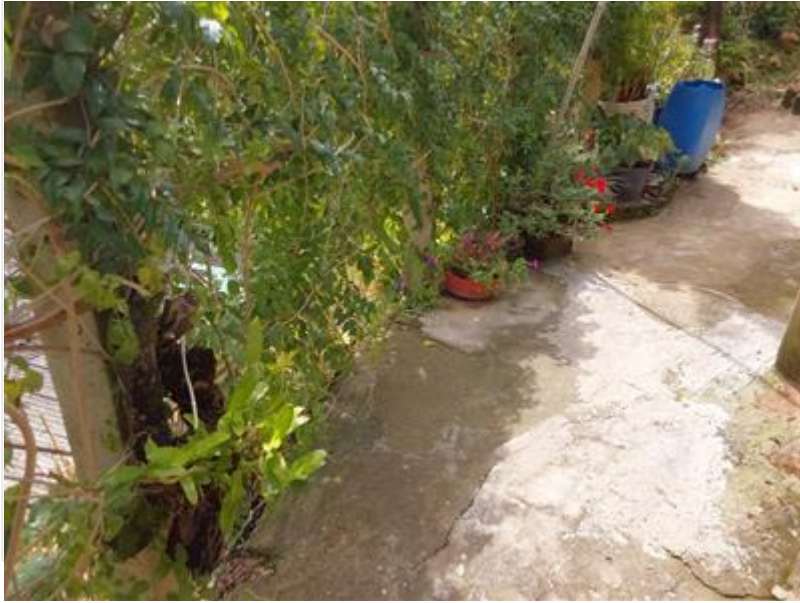
Foto Distância topo do talude - base da casa

**1 - 2m**

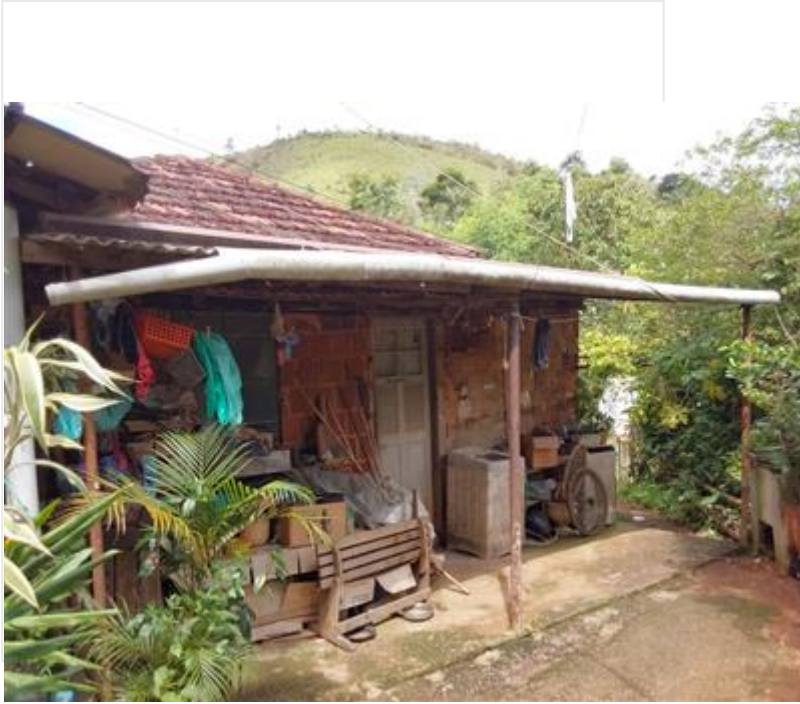
Foto do Vulnerabilidade:

**Média: Danos esperados relacionados a trincas e colapso parcial nas paredes**

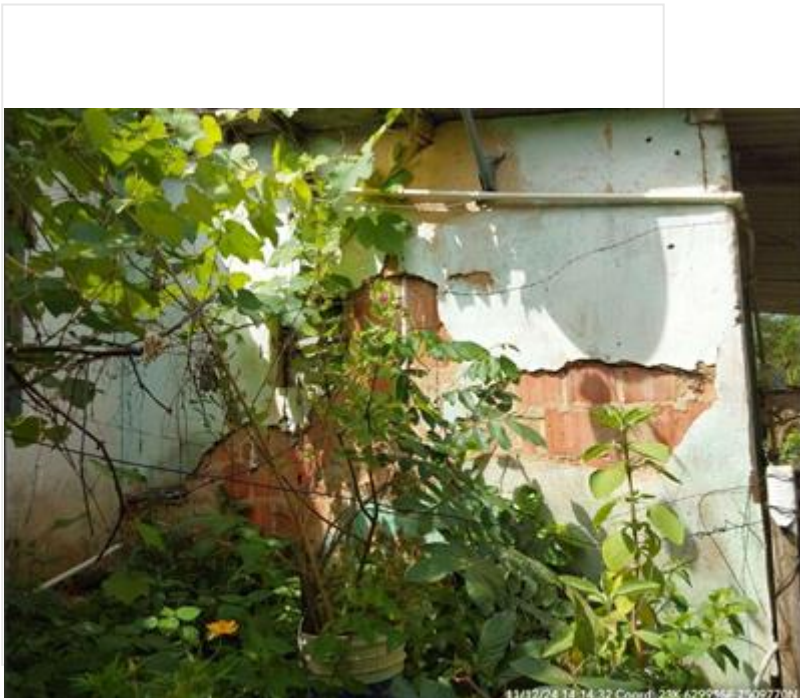
Foto Trincas em moradias

- **Trincas no terreno**
- **Erosão laminar**
- **Ângulos negativos**
- **Trincas em moradias**

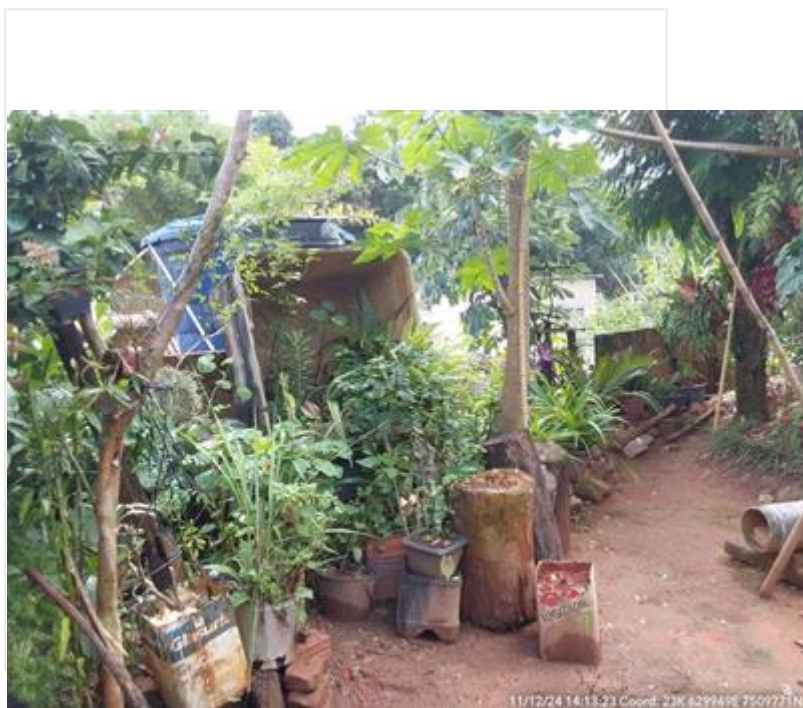
Foto da presença de água:

**Concentração de água em superfície (enxurrada)**

- **Inexistente**
