## FICHA DE CAMPO

**MD\_Centro\_286**

**MD\_Centro\_286\_BC\_SC\_\_12**

**Prefeito Antonio Caraméz, 1080.**

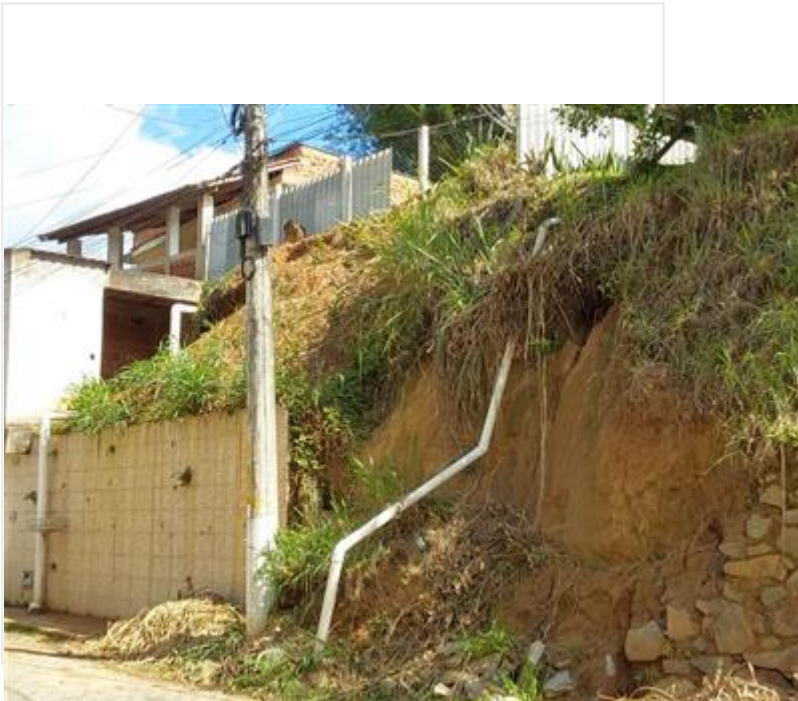
Foto do talude de cortes múltiplos:

**1 - 5m**

**90**

**Área com bambuzal na crista do talude de corte e vegetação de baixo porte.**

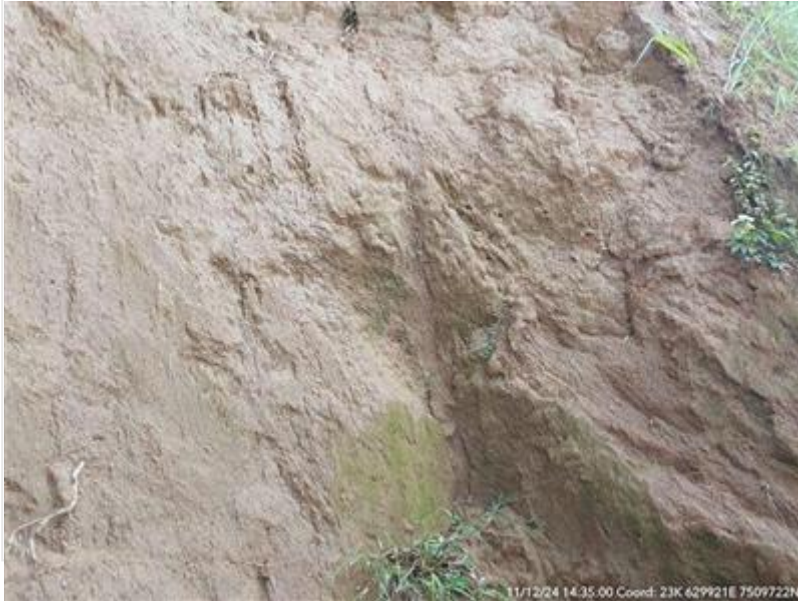
Foto do material predominante:

**Solo com horizonte bem espesso e transição em destaque do solo residual maduro e residual jovem (características minerais presentes e alteradas), apresentando veios de quartzo.**

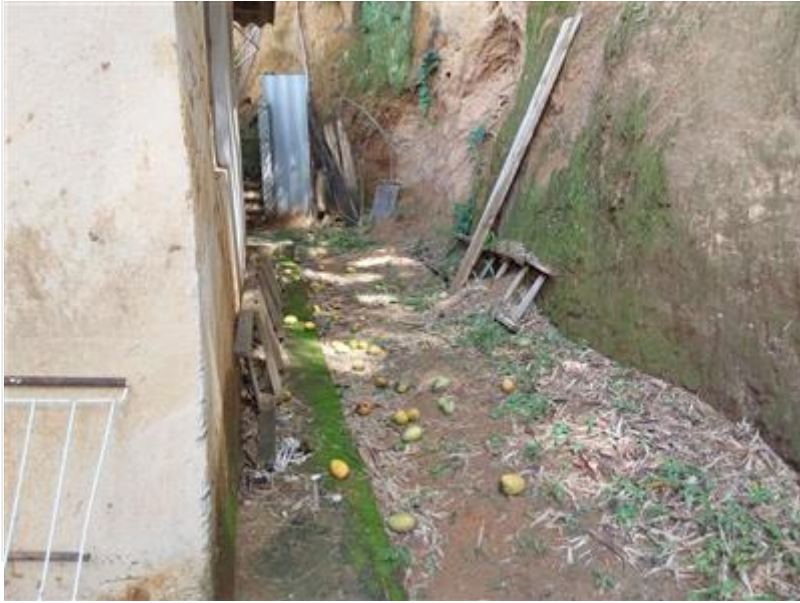
Foto Distância talude – casa

**1 - 2m**

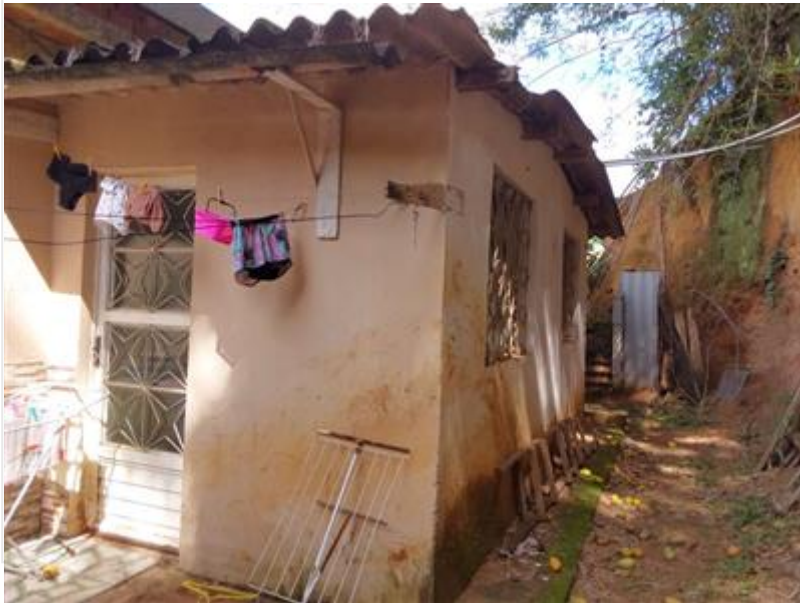
Foto do Vulnerabilidade:

**Média: Danos esperados relacionados a trincas e colapso parcial nas paredes**

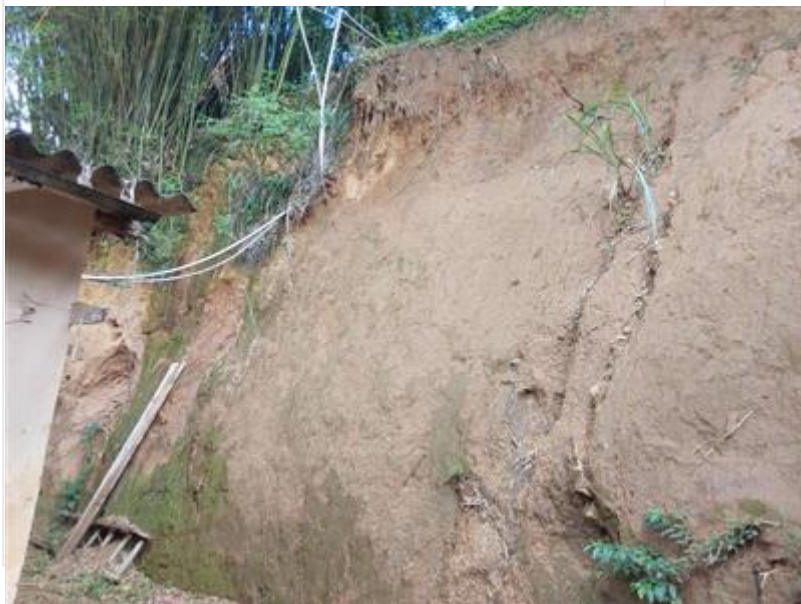
Foto do deslizamentos:

**Planar**

**Segundo relatos da moradora, o movimento de massa ocorreu em fevereiro de 2024 e o material mobilizado atingiu a moradia.**

**Setor com ocorrência de movimento de massa em 2024, com presença de feições de instabilidade significativas, o que pode acarretar na reativação do processo em períodos de chuva.**

- **Educação e Conscientização da população**
- **Sinalização e Orientação de Alerta**
- **Nudec**
- **Sirenes**

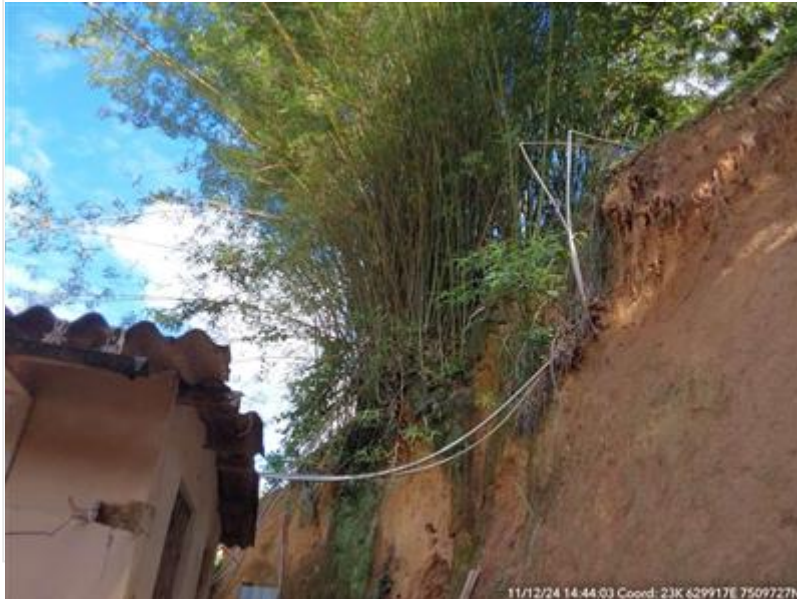
Foto da presença de água:

**Concentração de água em superfície (enxurrada)**

- **Inexistente**

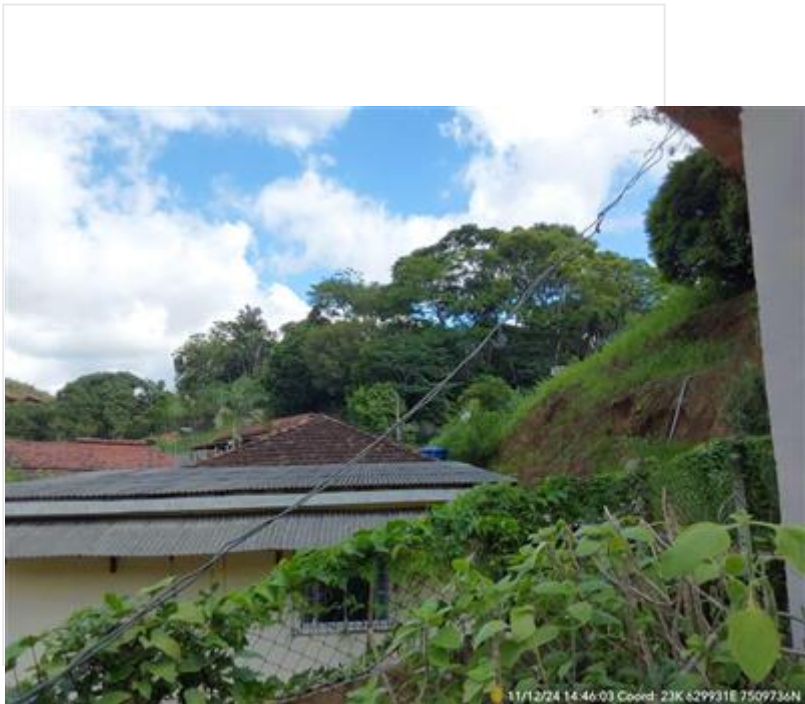
Foto1

**Continuidade do talude corte.**

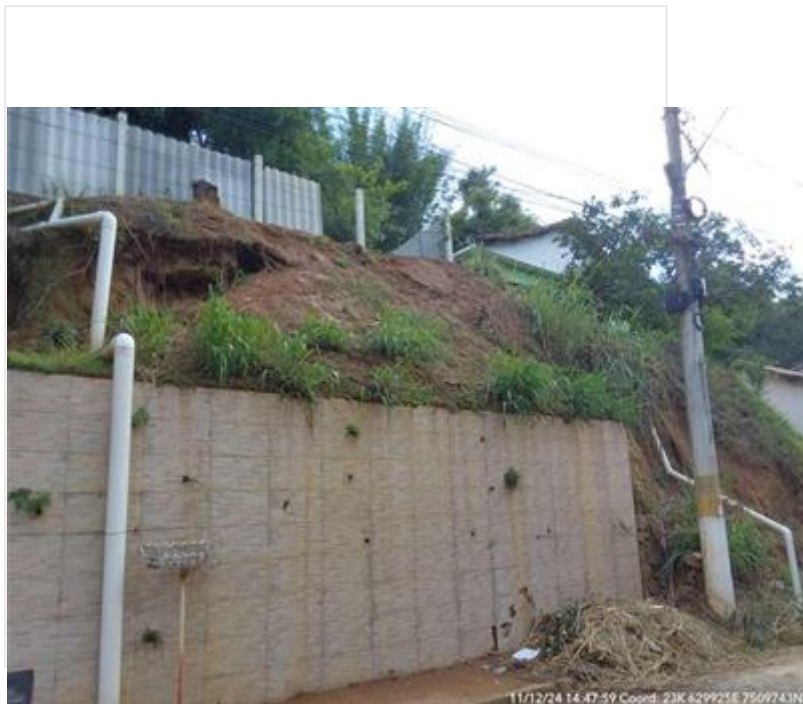
Foto2

**Mobilização de material na frente da casa 1080.**
