## FICHA DE CAMPO

**MD\_Centro\_286**

**MD\_Centro\_286\_BC\_SC\_\_13**

**Prefeito Antonio Caraméz, 1010**

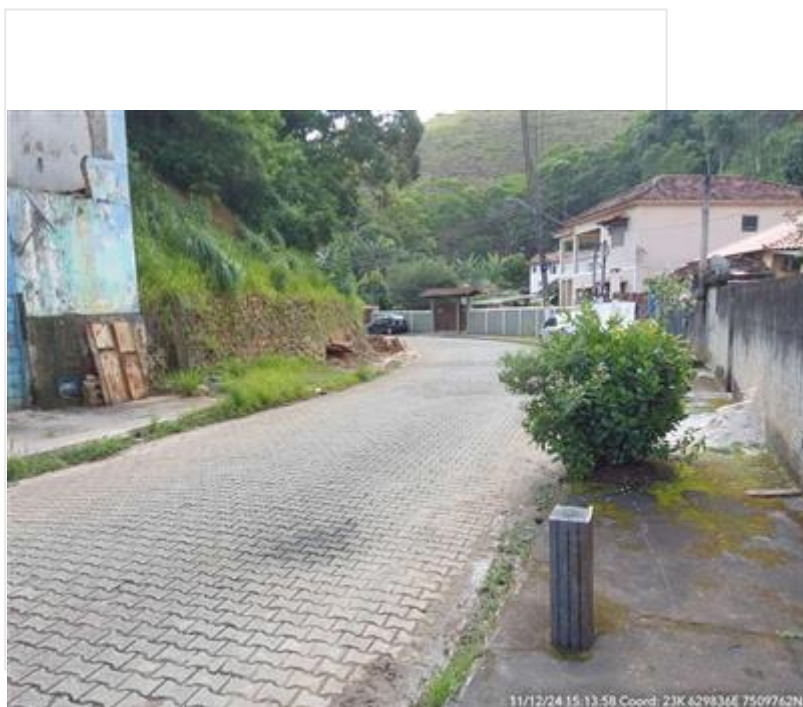
Foto do acesso:

**Veicular**

**Pavimentado**

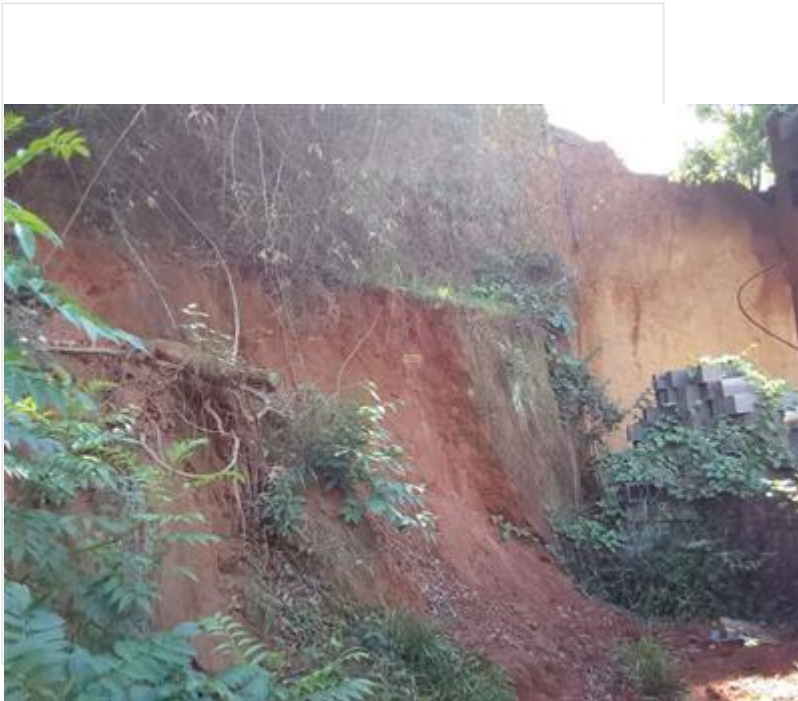
Foto do talude de cortes múltiplos:

**5 - 20m**

**90**

**Taludes de corte com vários patamares e vegetação com raízes expostas.**

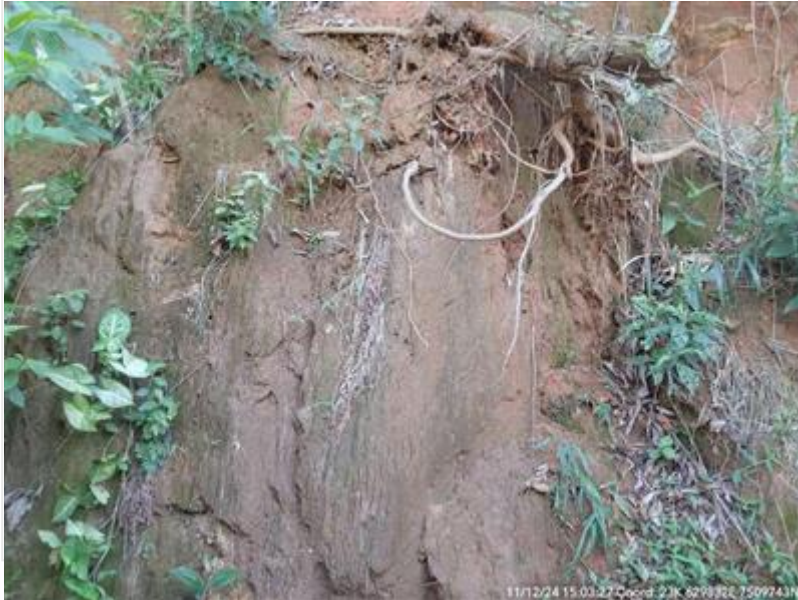
Foto do material predominante:

- **Rocha alterada**
- **Solo sobre rocha**

**Contato abrupto solo-rocha, onde o material encontra-se heterogêneo. Há presença de rocha alterada.**

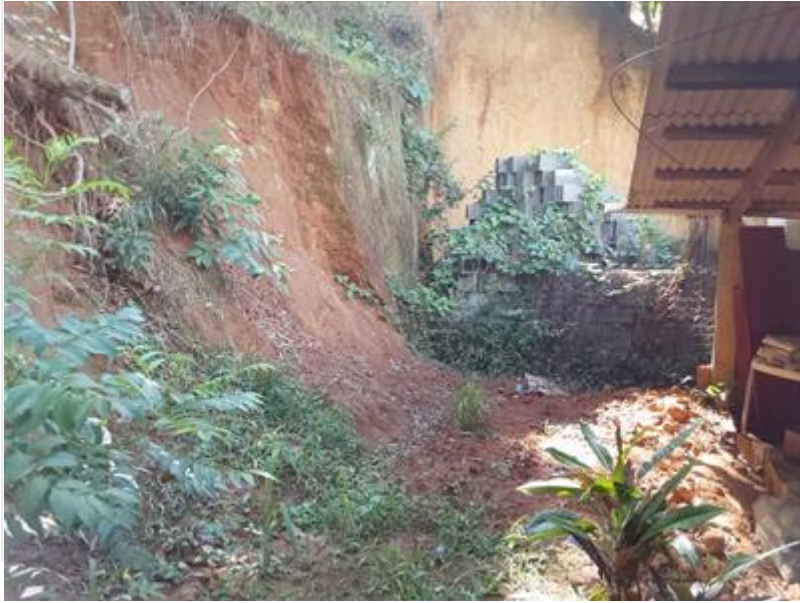
Foto Distância talude – casa

**1 - 2m**

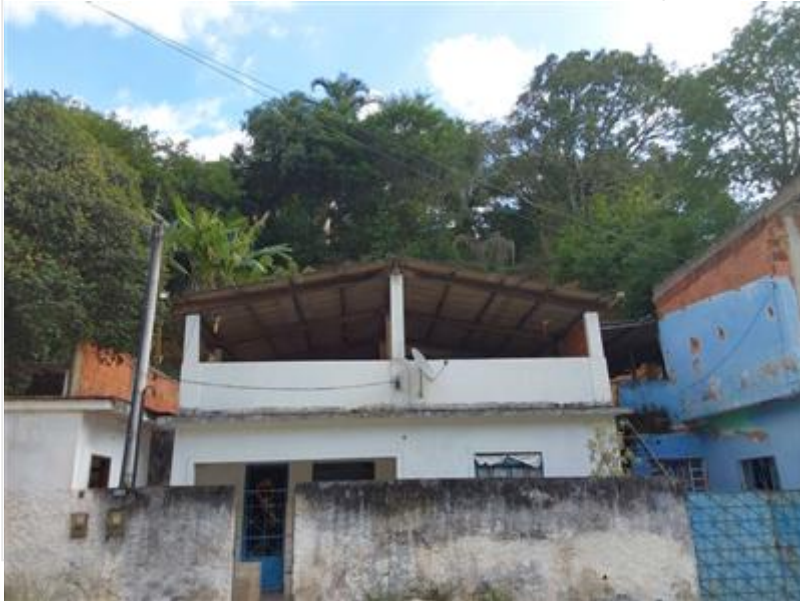
Foto do Vulnerabilidade:

**Alvenaria**

**Média: Danos esperados relacionados a trincas e colapso parcial nas paredes**

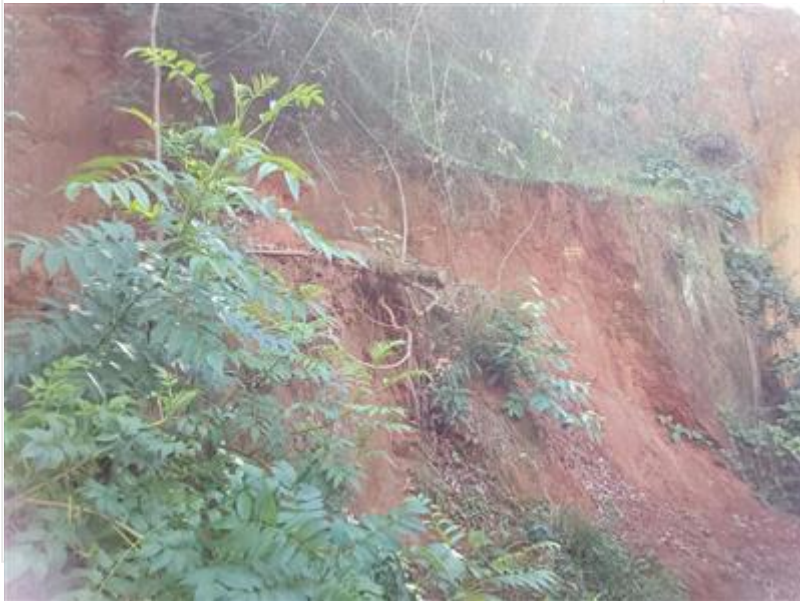
Foto Cicatrizes

- **Cicatrizes**
- **Ângulos negativos**

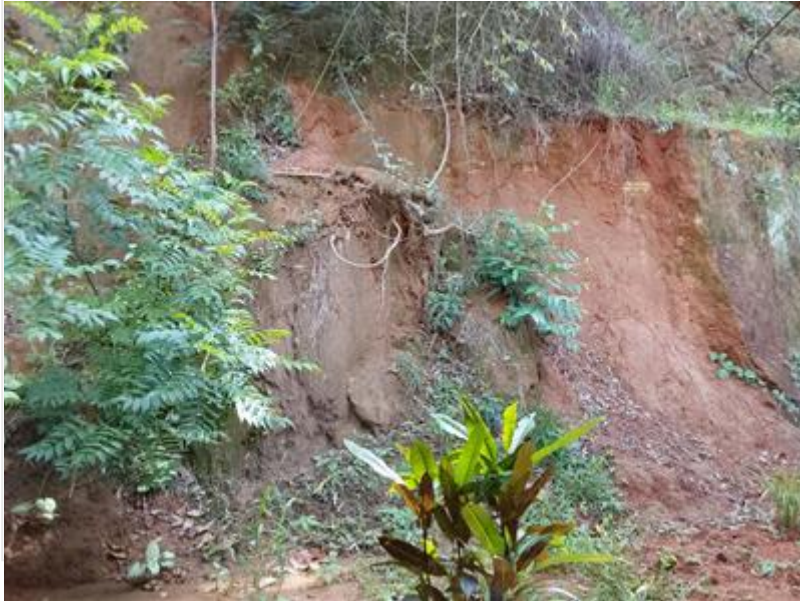
Foto do deslizamentos:

**Planar**

**Deslizamento de pequeno porte sem atingimento de estruturas. O material liquefeito chegou a entrar na casa da moradora.**

**Setor com deslizamento planar sem colapso de estruturas, onde a moradora relata avanço de material liquefeito dentro do imóvel. Existe uma edificação a montante que, segundo a moradora, piorou o cenário e aumentou pequenos pulsos de deslizamento, em decorrência de valetas obstruídas pela construção.**

- **Sirenes**
- **Nudec**
- **Sinalização e Orientação de Alerta**
- **Educação e Conscientização da população**

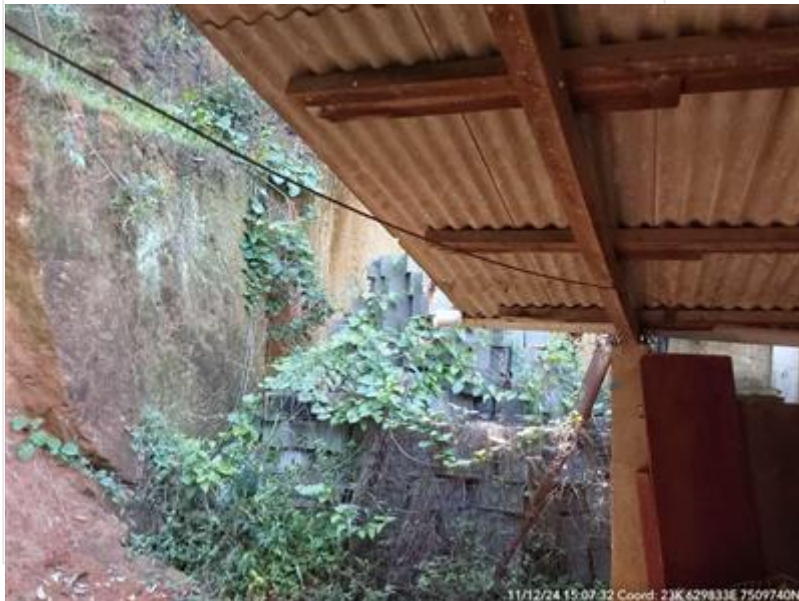
Foto da presença de água:

**Concentração de água em superfície (enxurrada)**

- **Inexistente**
