## FICHA DE CAMPO

**MD\_Centro\_286**

**MD\_Centro\_286\_BC\_SC\_\_14**

**Prefeito Antonio Caraméz, 969**

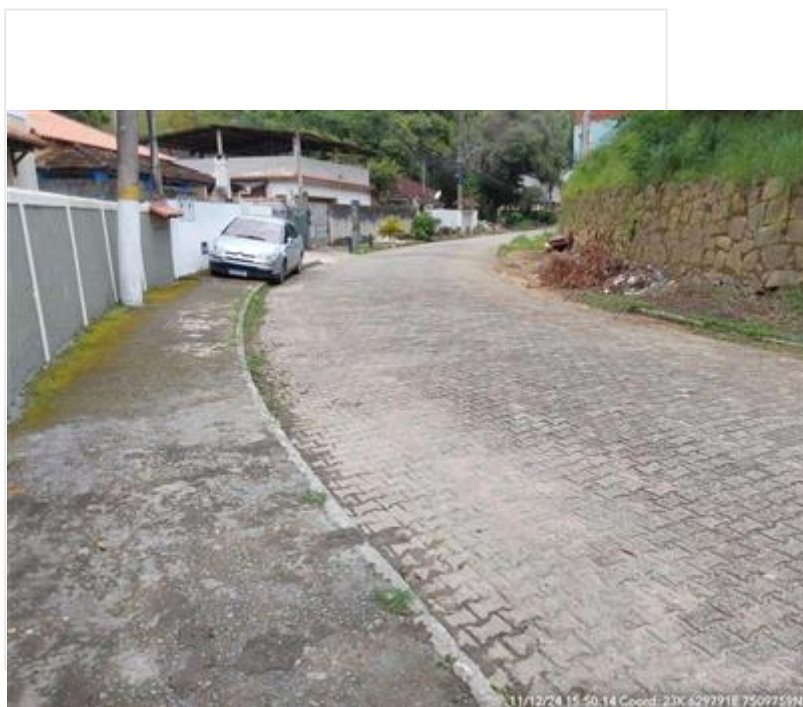
Foto do acesso:

**Veicular**

**Pavimentado**

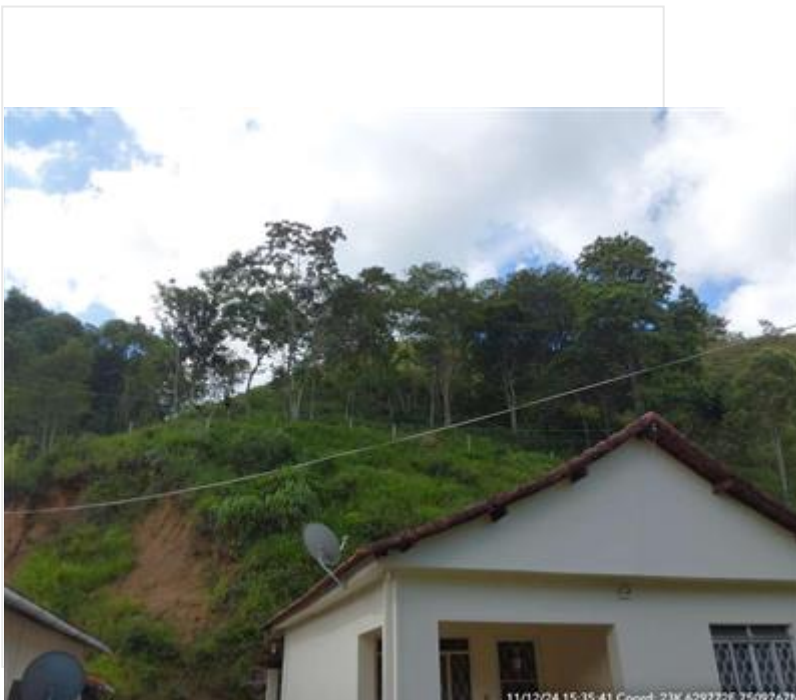
Foto da encosta natural:

**20 - 50m**

**50**

**Encosta natural com declividade suave, onde se encontra cortes intensos no sopé para construção de casas.**

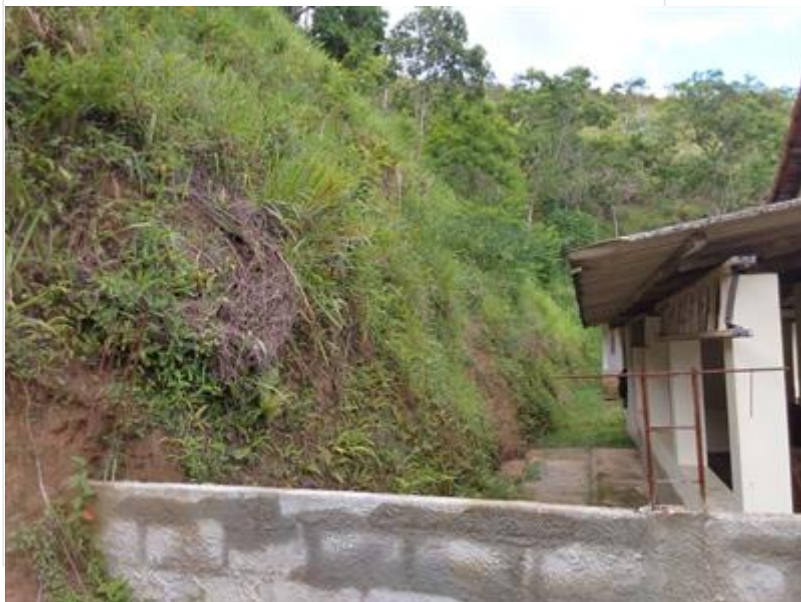
Foto do talude de cortes múltiplos:

**5 - 20m**

**85**

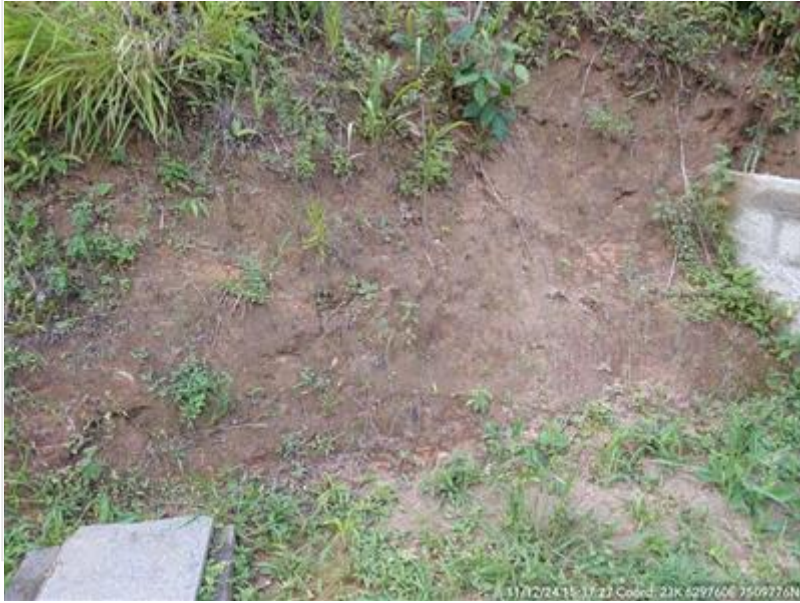
Foto do material predominante:

- **Solo residual**
- **Rocha alterada**

**Perfil de rocha bem alterada em horizonte de saprólito, seguido de solo espesso e horizonte O bastante úmido.**

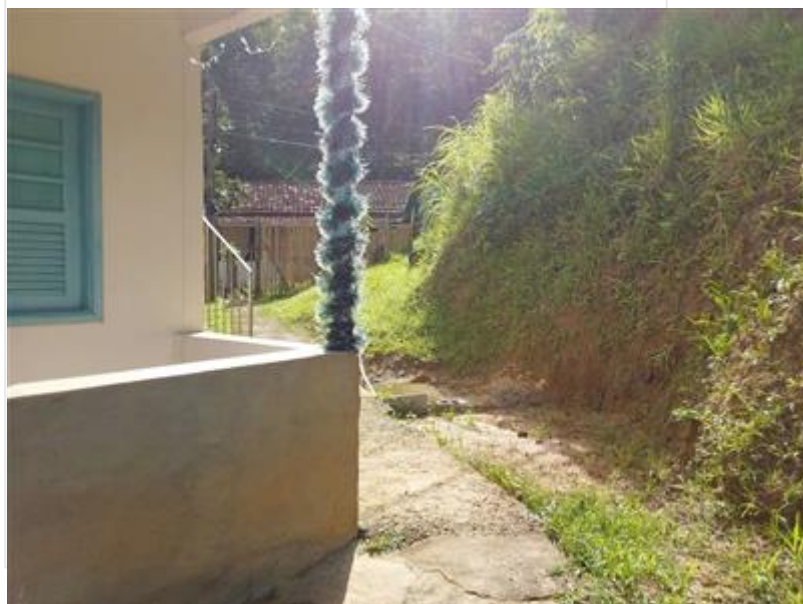
Foto Distância talude – casa

**1 - 2m**

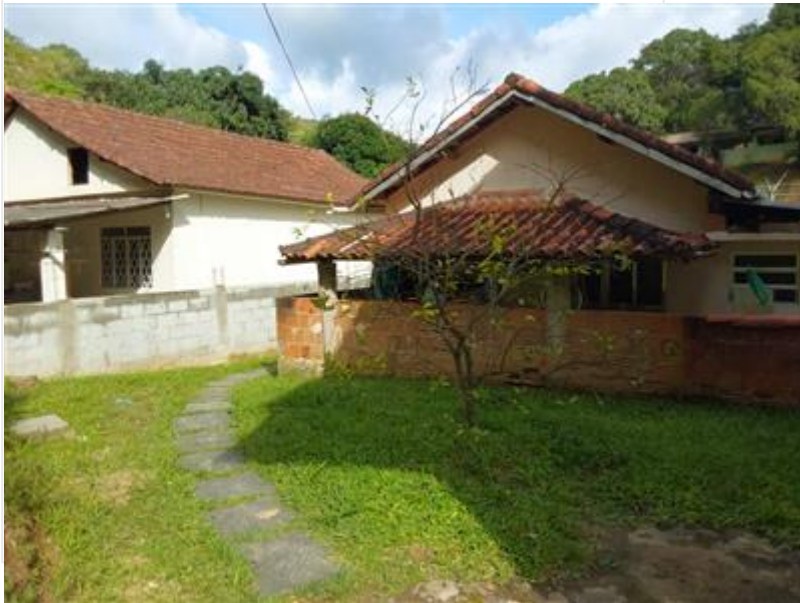
Foto do Vulnerabilidade:

**Alvenaria**

**Baixa: Danos Estruturais não esperados**

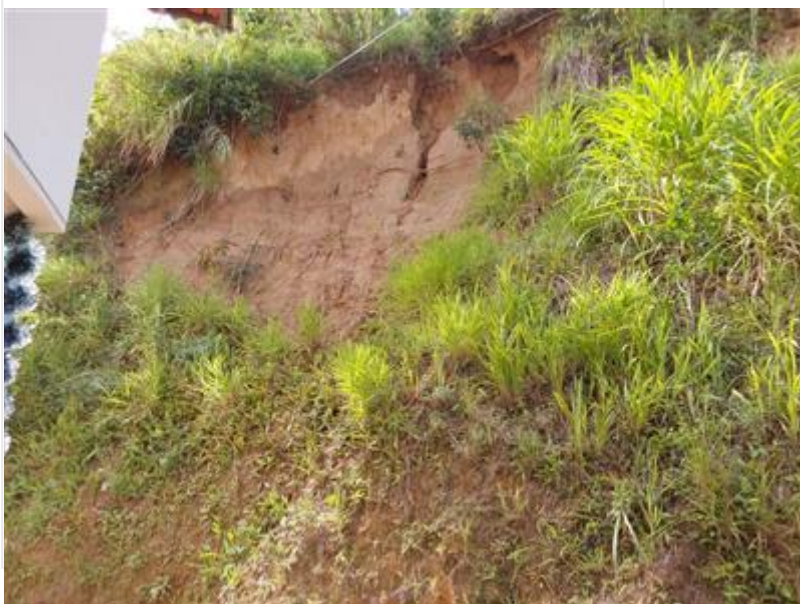
Foto Cicatrizes

- **Ângulos negativos**
- **Sulcos**
- **Cicatrices**

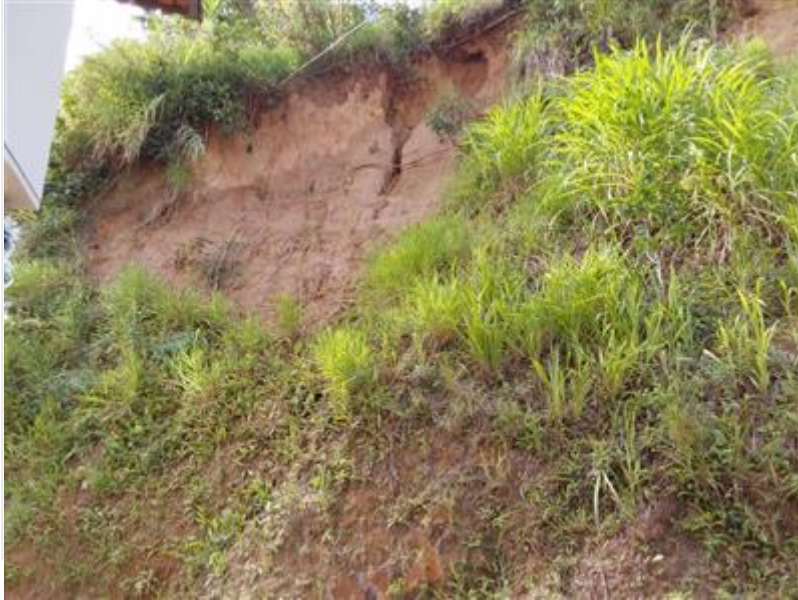
Foto do deslizamentos:

**Planar**

**Deslizamento de pequeno porte, sem atingimento de casas e sem material mobilizado na base.**

**Deslizamento de pequeno porte sem atingimento de estruturas. Uma valeta foi comprometida no movimento e os moradores reconstruíram mais a montante. O terreno encontra-se bastante úmido.**

- **Sirenes**
- **Nudec**
- **Sinalização e Orientação de Alerta**
- **Educação e Conscientização da população**

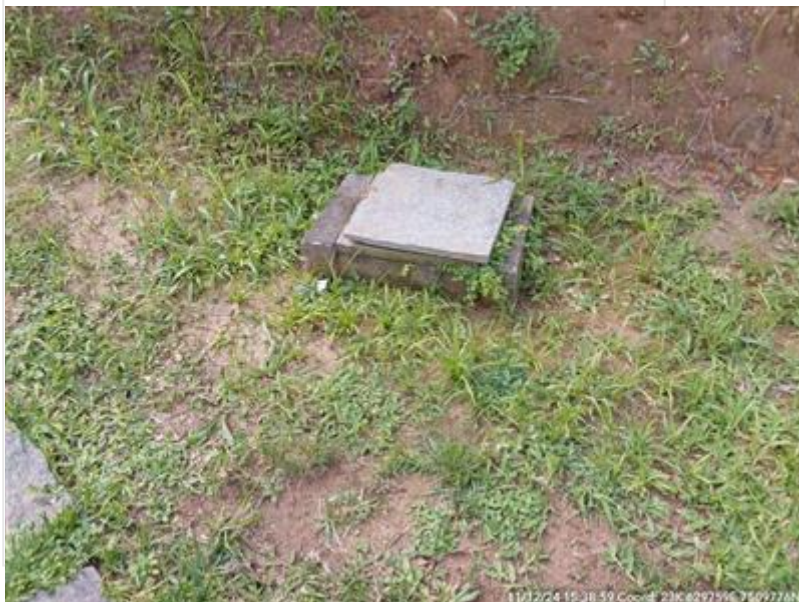
Foto da presença de água:

**Concentração de água em superfície (enxurrada)**

- **Inexistente**

**Sem mina aparente**
