## FICHA DE CAMPO

**MD\_Centro\_286**

**MD\_Centro\_286\_BC\_SC\_\_15**

**Vereador Antonio Caraméz, 950**

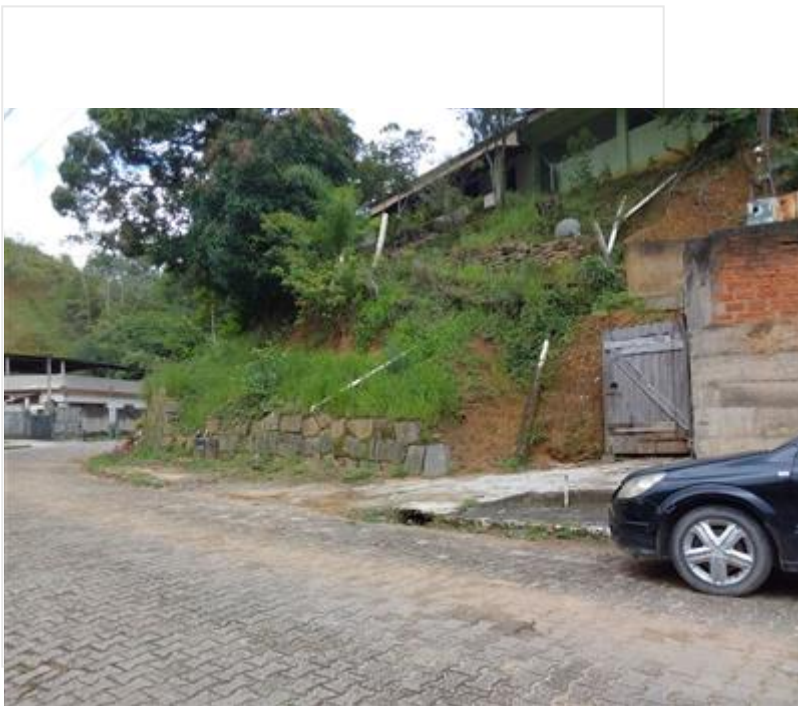
Foto do talude de cortes múltiplos:

**5 - 20m**

**85**

**Taludes de corte voltados para via e nos fundos das edificações.**

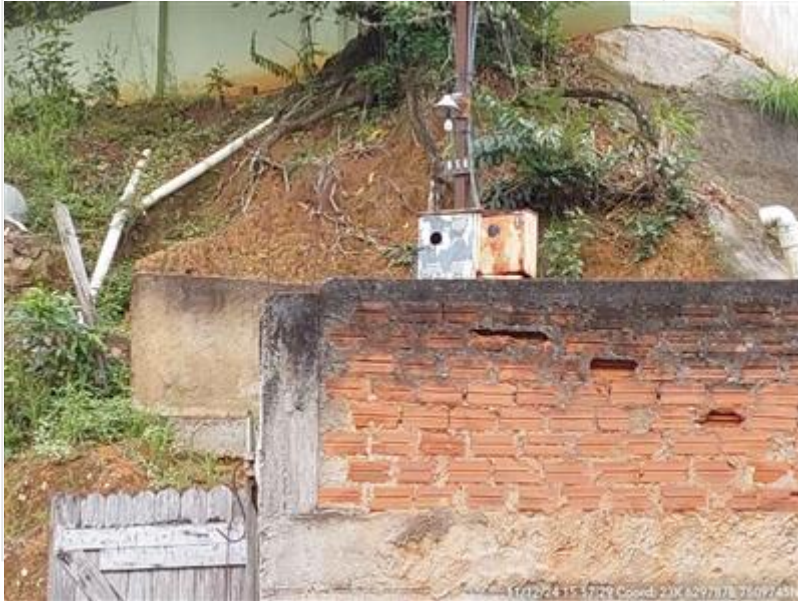
Foto do material predominante:

**Até onde foi possível observar, tem-se um solo com textura silte-argiloso de baixa coesão, seguido por rocha alterada.**

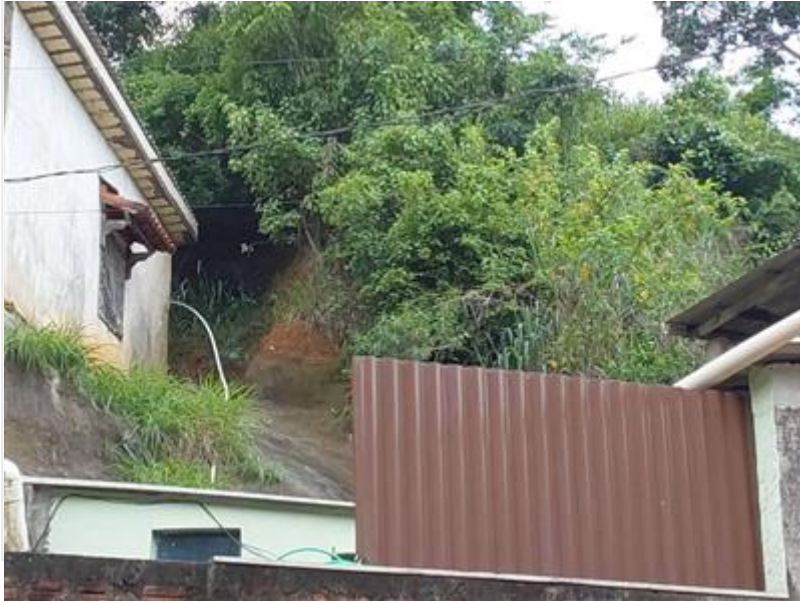
Foto Distância talude – casa

**1 - 2m**

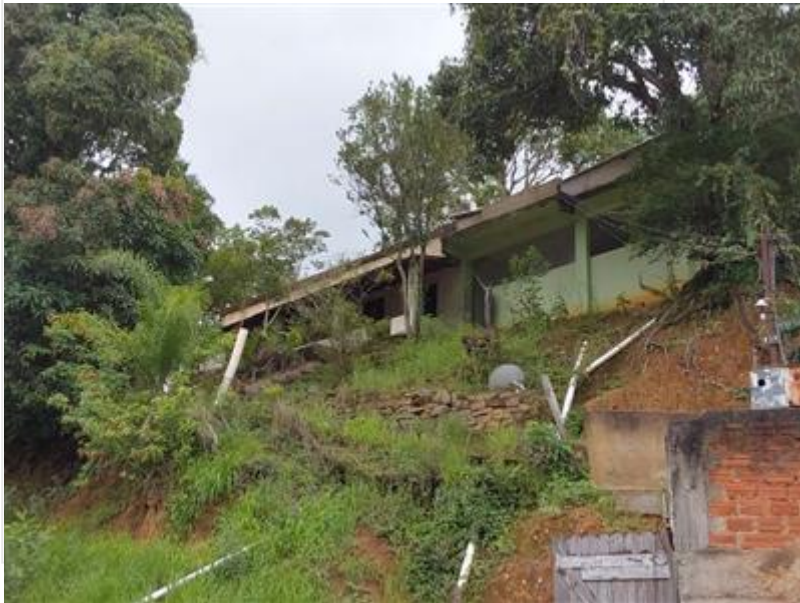
Foto Distância topo do talude - base da casa

**1 - 2m**

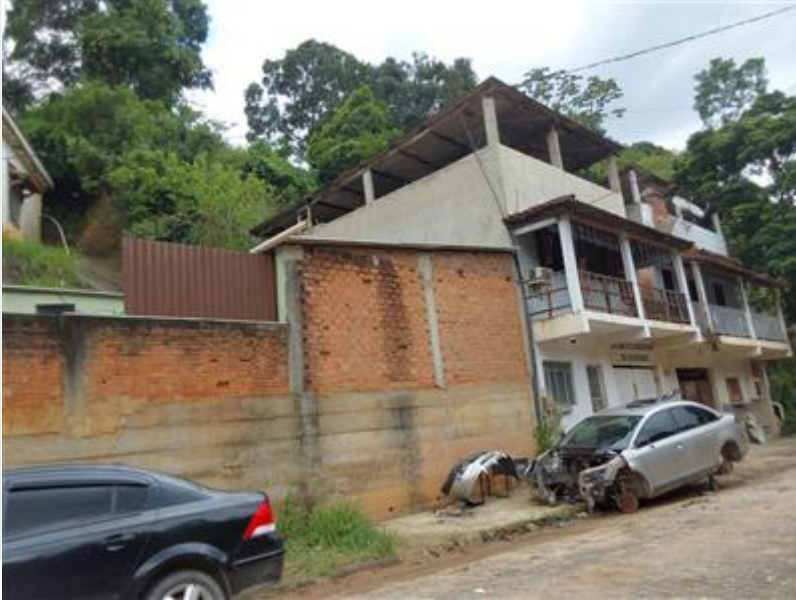
Foto do Vulnerabilidade:

**Média: Danos esperados relacionados a trincas e colapso parcial nas paredes**

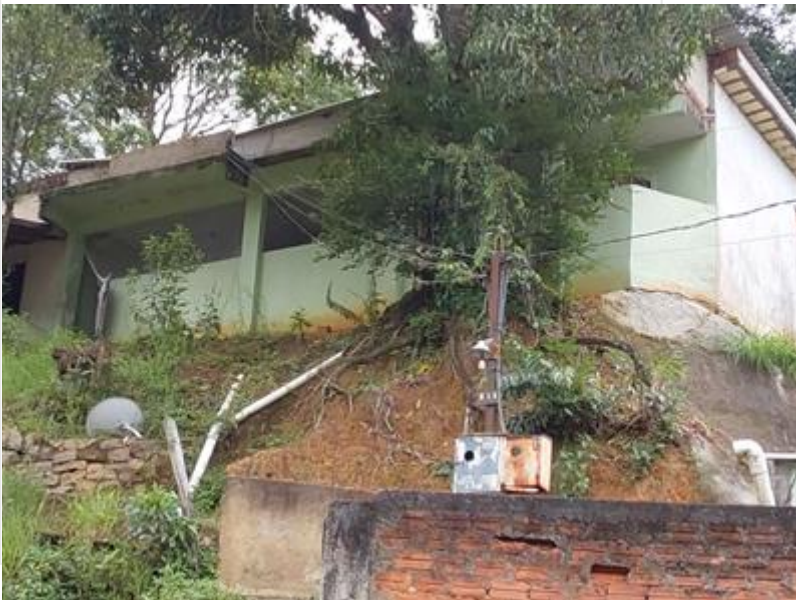
Foto Descalçamento

Setor construído com base em inventário, imagem de drone e nas poucas feições que foram passíveis de avaliação no terreno. Há descida de material para via e início de descalçamento em uma edificação.

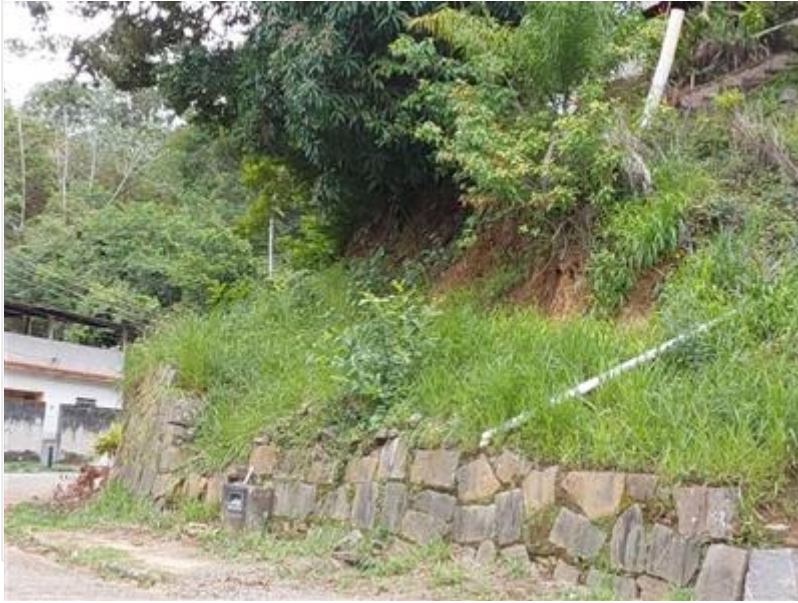
## Foto Erosão Laminar

**Foi observado solo exposto atrás das edificações, porém, sem acesso. Há um polígono de inventário, mas não foram vistas feições além do indicado.**

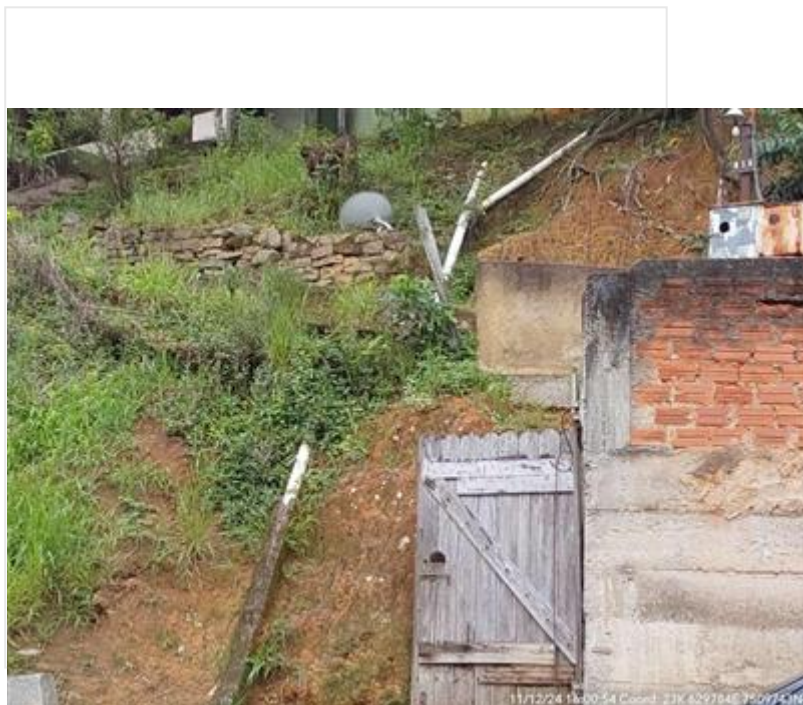
Foto da presença de água:

**Concentração de água em superfície (enxurrada)**

- **Precário**
