## FICHA DE CAMPO

**MD\_Centro\_286\_BC\_SC\_\_16**

**Prefeito Antonio Caraméz, 839**

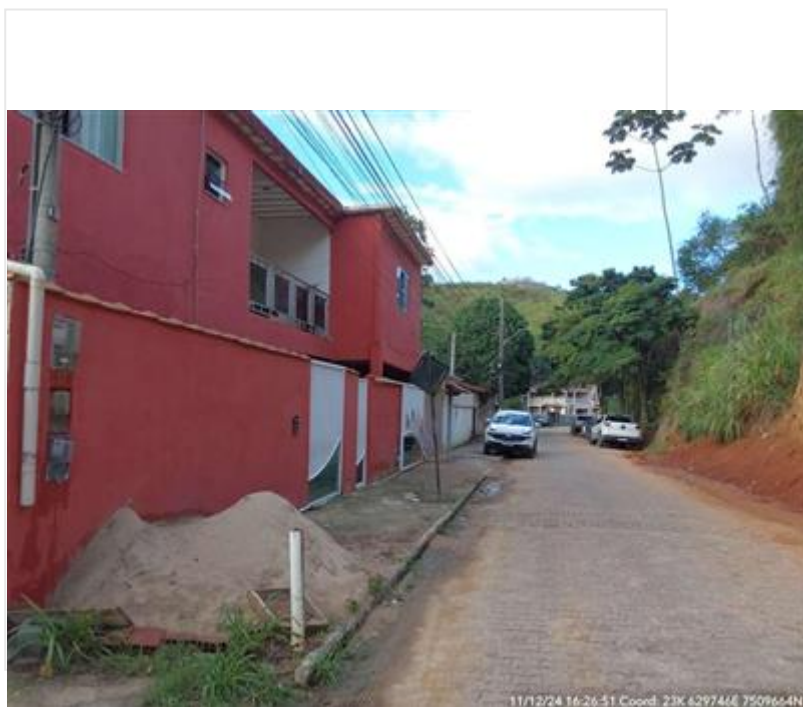
Foto do acesso:

**Veicular**

**Pavimentado**

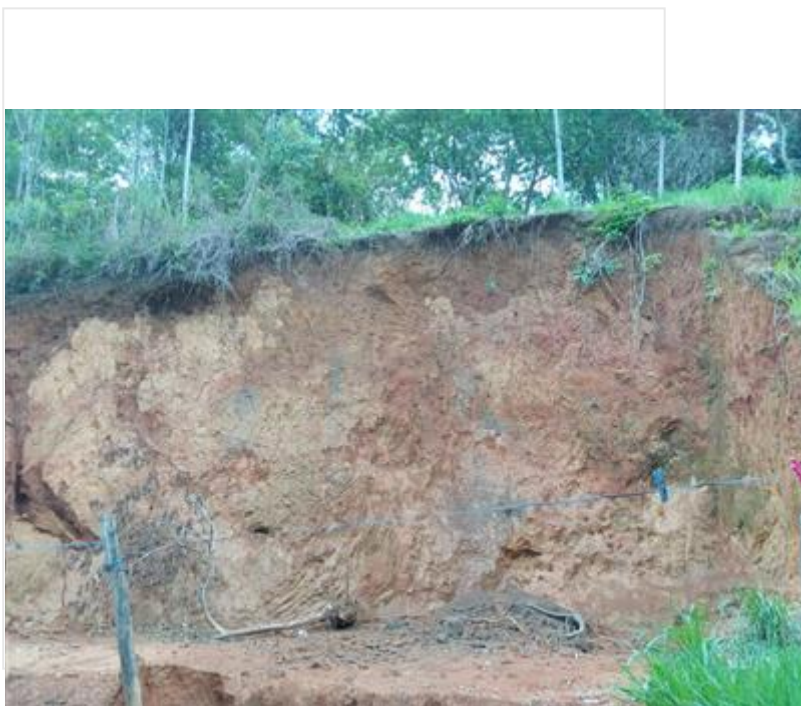
Foto do talude de cortes múltiplos:

**1 - 5m**

**90**

**Talude de corte com vegetação de pequeno porte.**

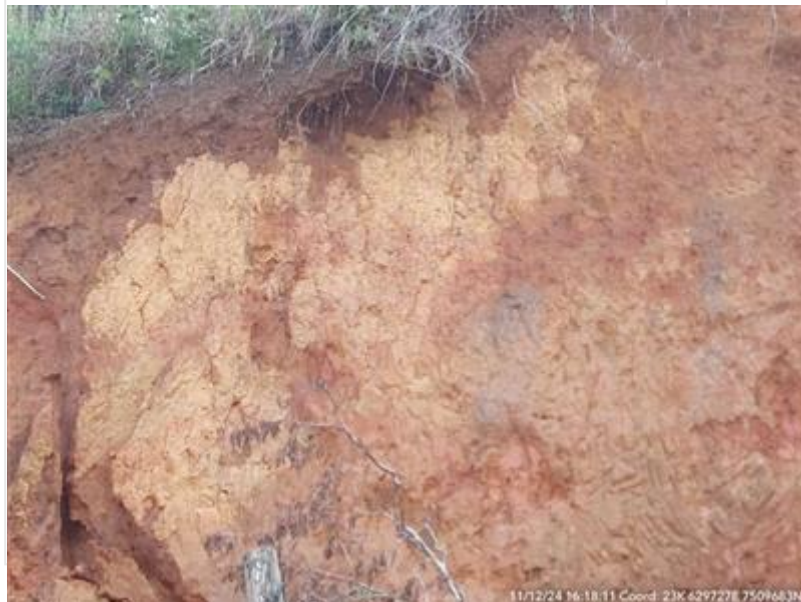
Foto do material predominante:

**Solo residual silte-arenoso, com baixa plasticidade, bem úmido, mal desenvolvido e pouco espesso.**

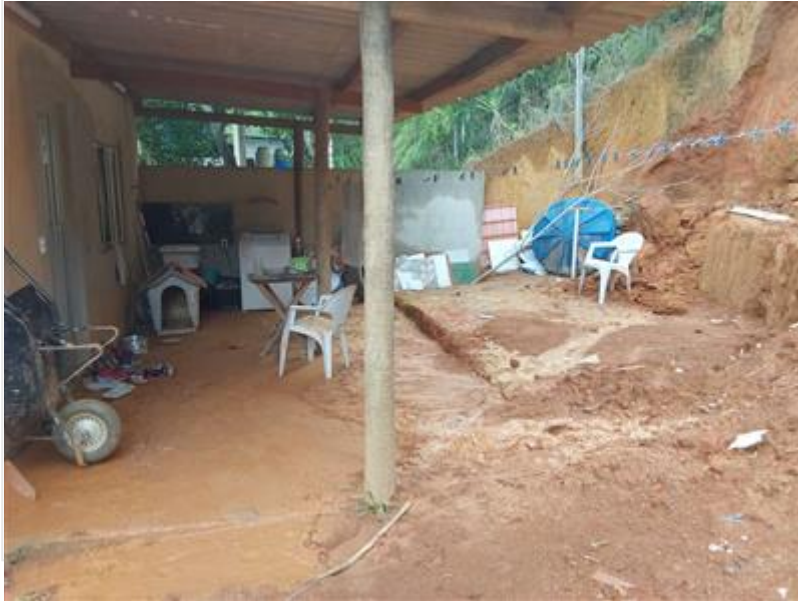
Foto Distância talude – casa

**5 - 6m**

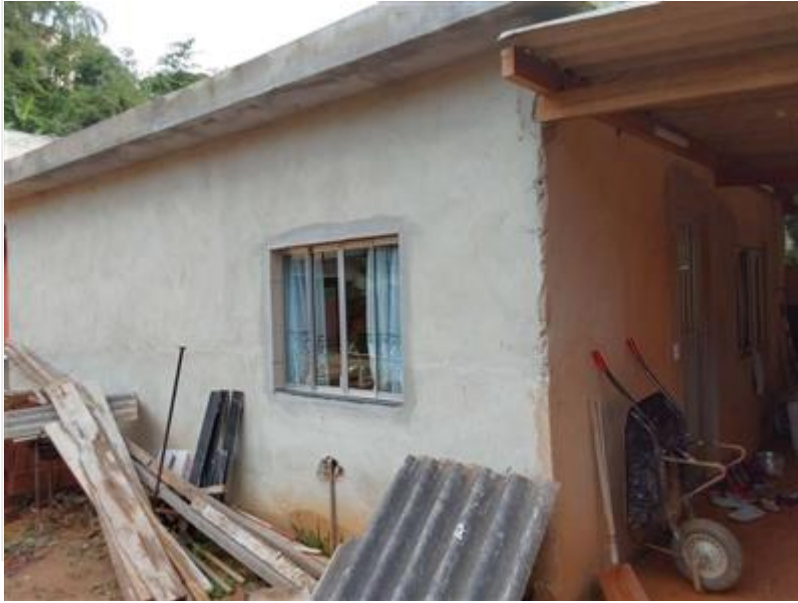
Foto do Vulnerabilidade:

**Alvenaria**

**Baixa: Danos Estruturais não esperados**

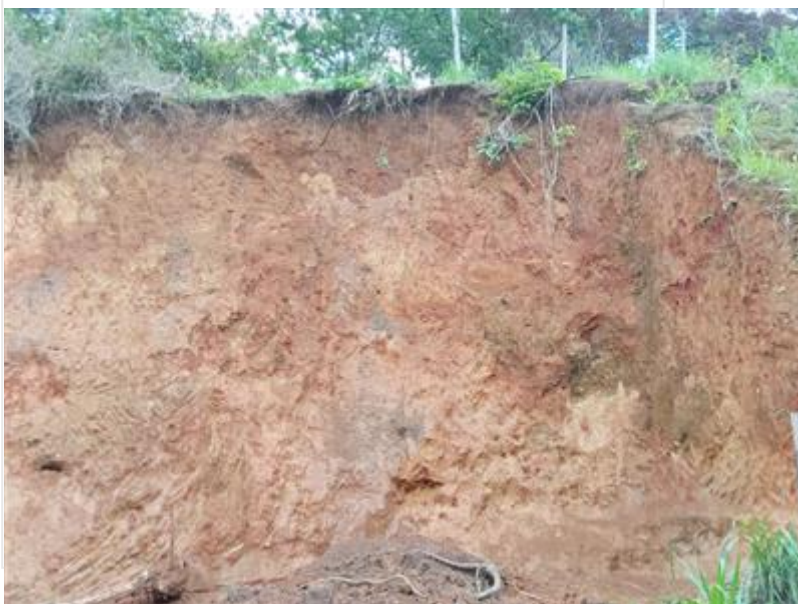
Foto Cicatrizes

- **Ângulos negativos**
- **Cicatrices**
- **Erosão laminar**

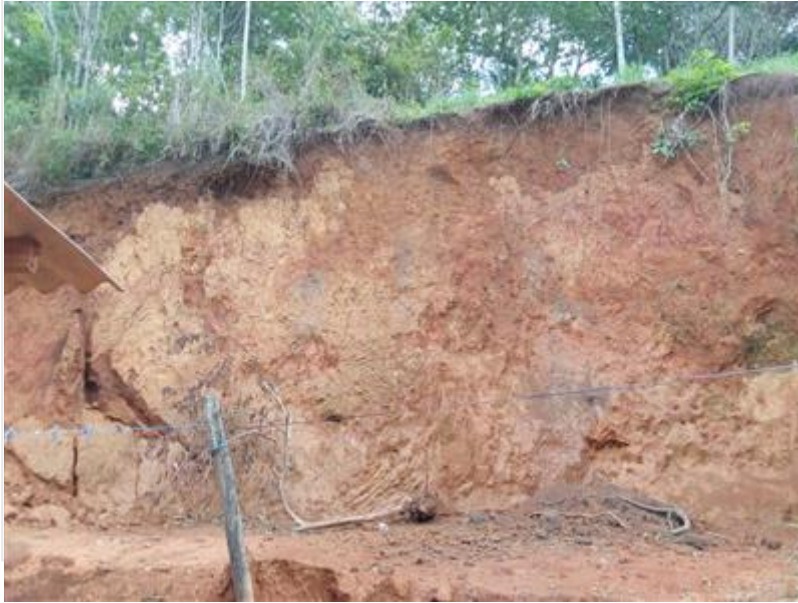
Foto do deslizamentos:

**Planar**

**Segundo a moradora, o movimento de massa ocorreu em fevereiro de 2024, encostando na parede dos fundos do imóvel.**

**Setor com ocorrência de movimento de massa pretérito, onde há histórico recorrente de deslizamento, mas sem atingimento do imóvel. Com chuvas intensas e prolongadas, o processo pode ser reativado.**

- **Sirenes**
- **Nudec**
- **Sinalização e Orientação de Alerta**
- **Educação e Conscientização da população**

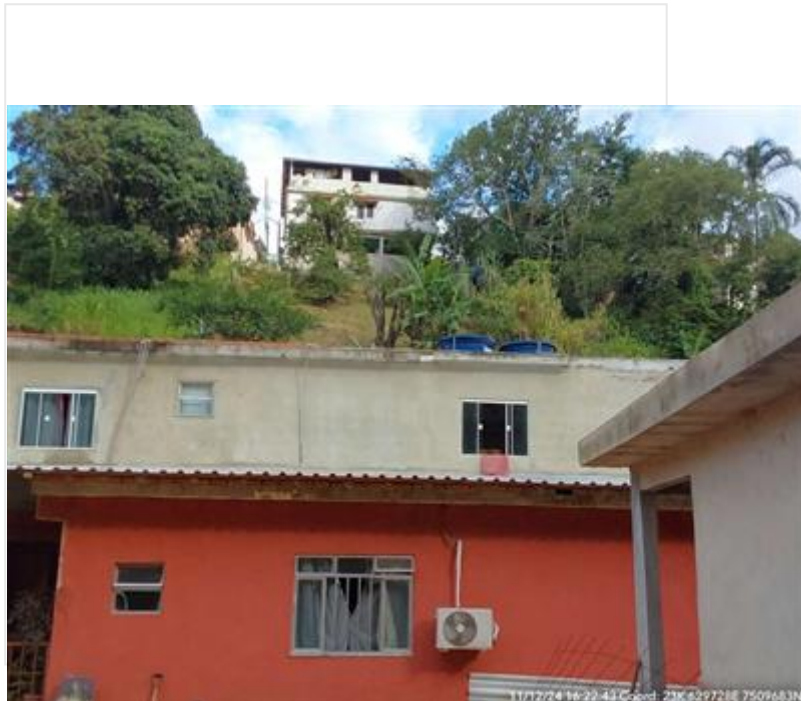
Foto da presença de água:

**Concentração de água em superfície (enxurrada)**

- **Inexistente**
