## FICHA DE CAMPO

**MD\_Centro\_286**

**MD\_Centro\_286\_BC\_SC\_\_17**

**Prefeito Antonio Caramez, 790.**

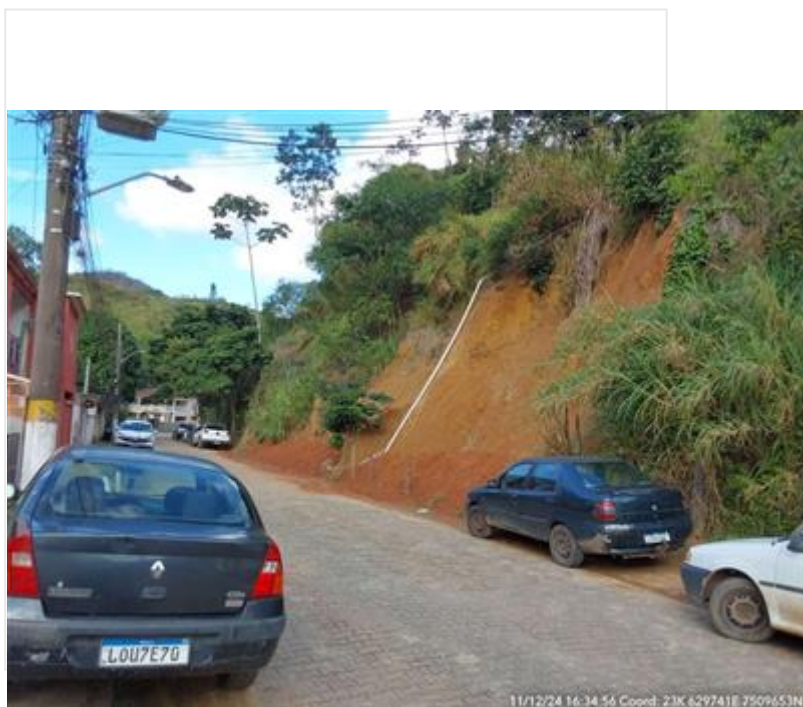
Foto do acesso:

**Veicular**

**Pavimentado**

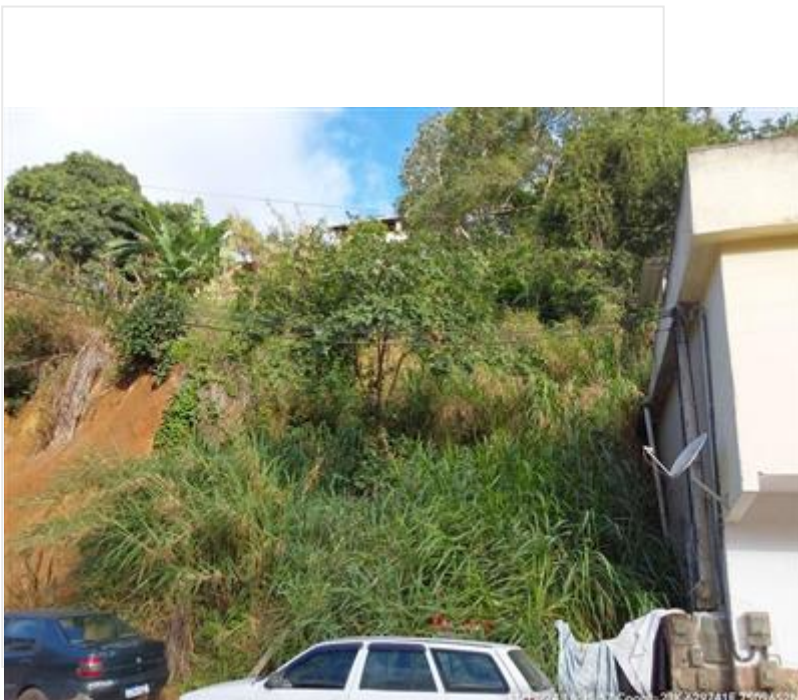
Foto da encosta natural:

**5 - 20m**

**65**

**Talude de corte no sopé da encosta natural, onde a vegetação é densa e arborizada, com casas a montante e a jusante.**

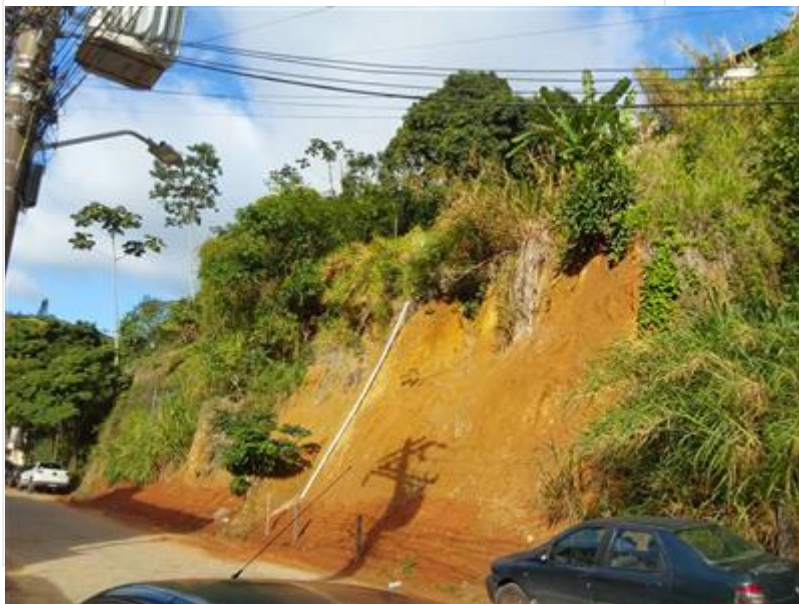
Foto do talude de corte único:

**5 - 20m**

**80**

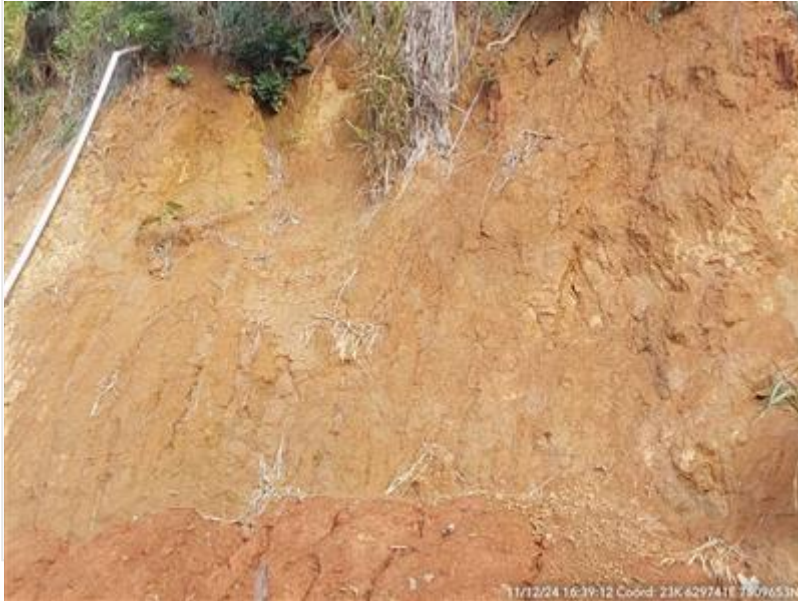
Foto do material predominante:

- **Solo residual**

**Solo residual maduro, com horizonte mal desenvolvido e sem características minerais da rocha-mãe, tendo alto grau de alteração.**

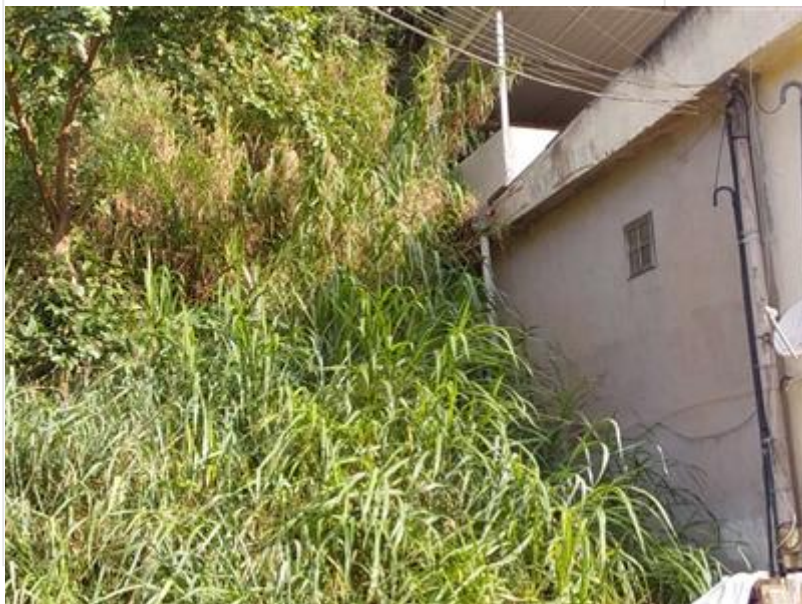
Foto Distância talude – casa

**Nulo**

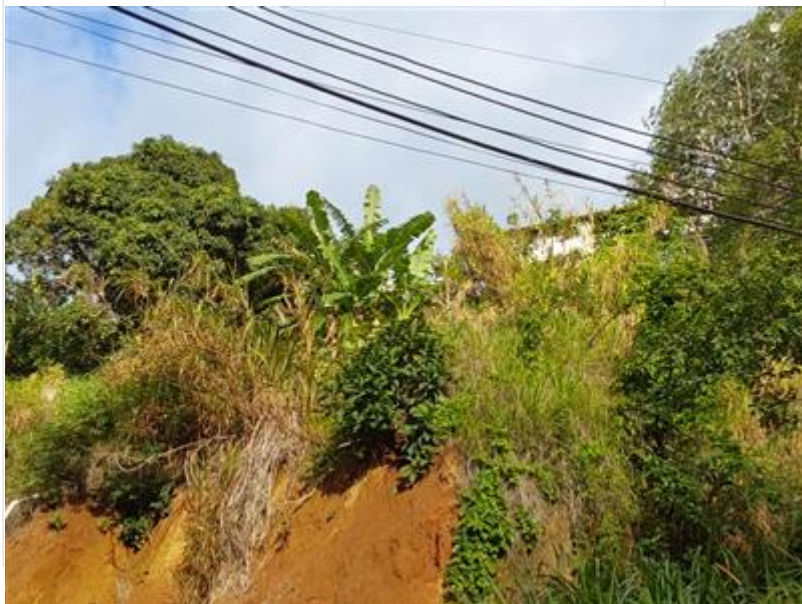
Foto Distância topo do talude - base da casa

**3 - 4m**

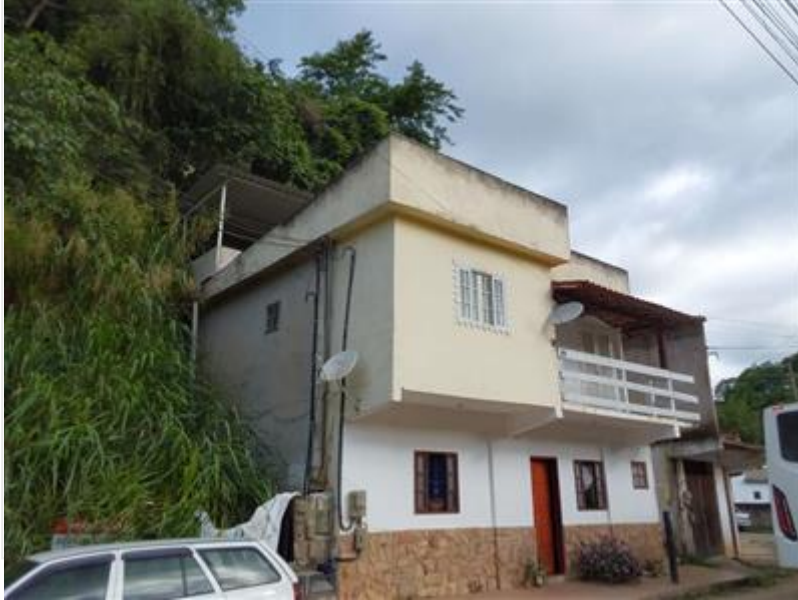
Foto do Vulnerabilidade:

**Alvenaria**

**Baixa: Danos Estruturais não esperados**

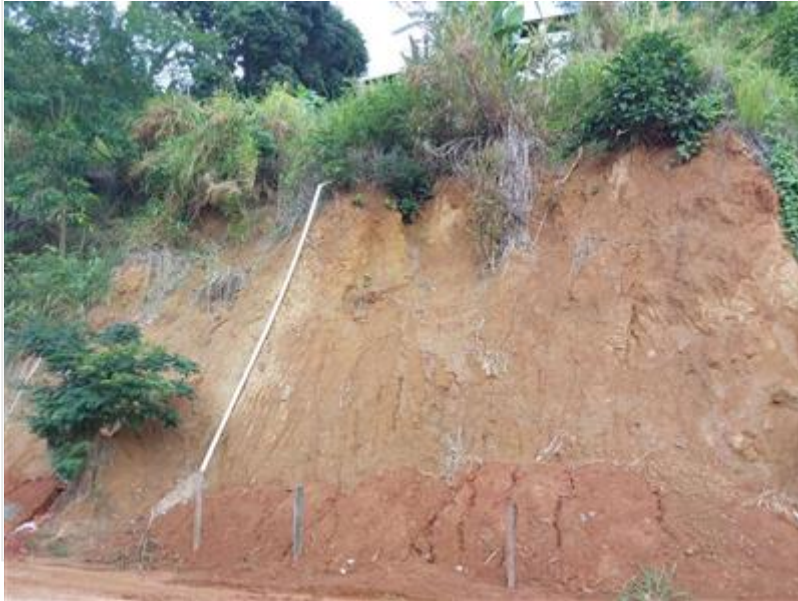
Foto do deslizamentos:

**Planar**

**Ocorrência de movimento de massa em fevereiro de 2024, segundo relatos da moradora local, obstruindo parcialmente a rua.**

**Setor com ocorrência de movimento de massa a jusante da encosta natural, obstruindo parcialmente a via. Nota-se a presença de feições de instabilidade significativas no entorno.**

- **Educação e Conscientização da população**
- **Nudec**
- **Sirenes**
- **Sinalização e Orientação de Alerta**

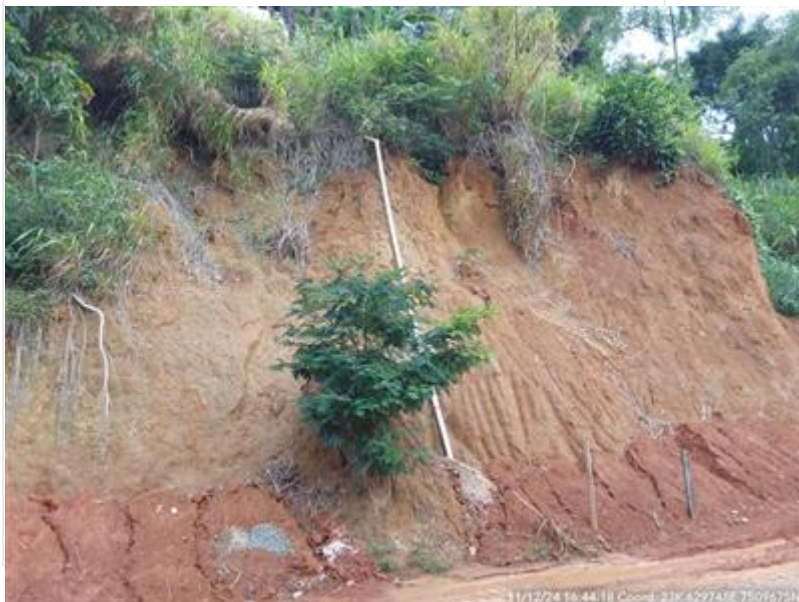
Foto da presença de água:

**Concentração de água em superfície (enxurrada)**

- **Inexistente**

**Sem mina aparente**
