## FICHA DE CAMPO

**MD\_Centro\_286**

**MD\_Centro\_286\_BC\_SC\_\_18**

**Julio Lopes, 219**

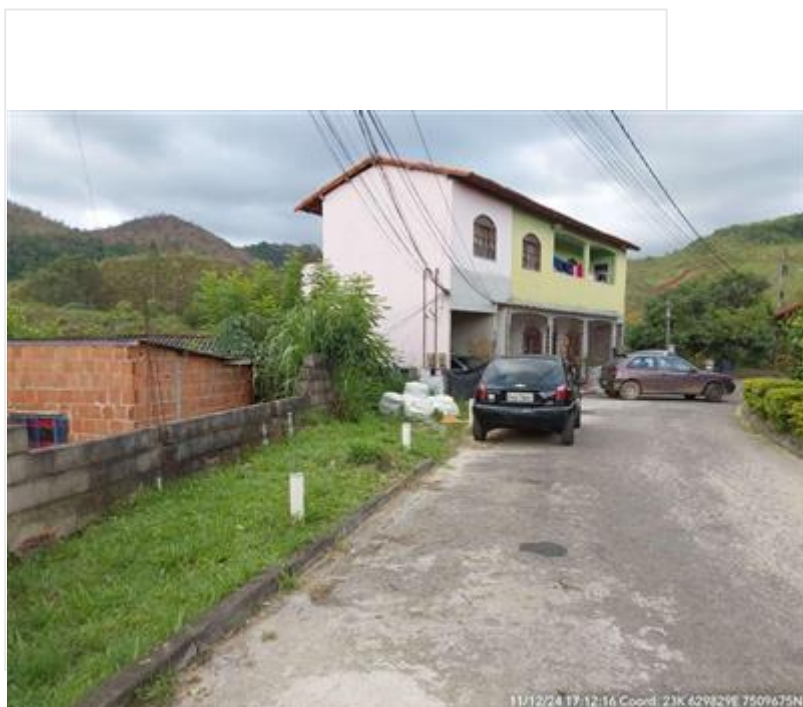
Foto do acesso:

**Veicular**

**Pavimentado**

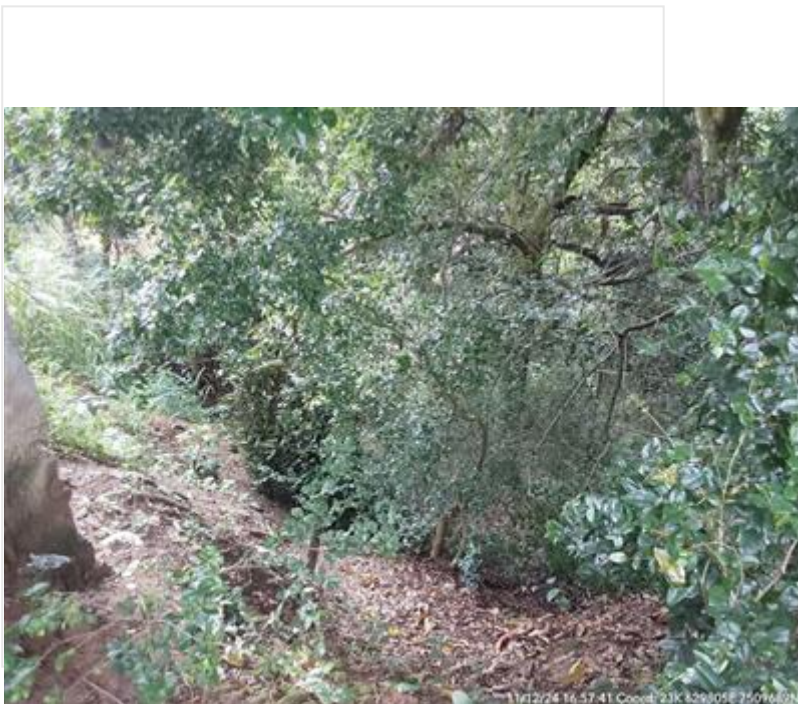
Foto da encosta natural:

**50 – 100m**

**55**

**Encosta natural dividida em vários patamares, com vegetação densa e arborizada, contendo casas no topo.**

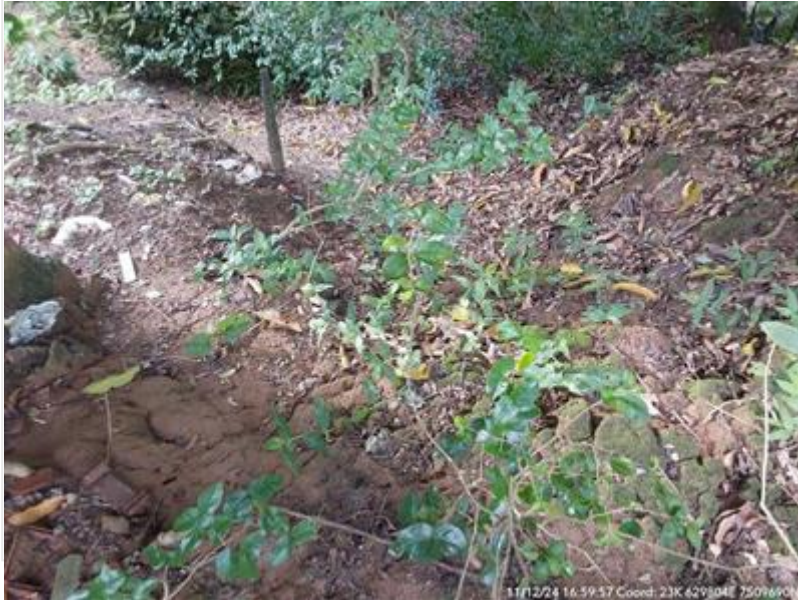
Foto do material predominante:

- **Solo residual**
- **Aterro**

**Solo residual com horizonte mal desenvolvido, assim como presença de aterro mal compactado.**

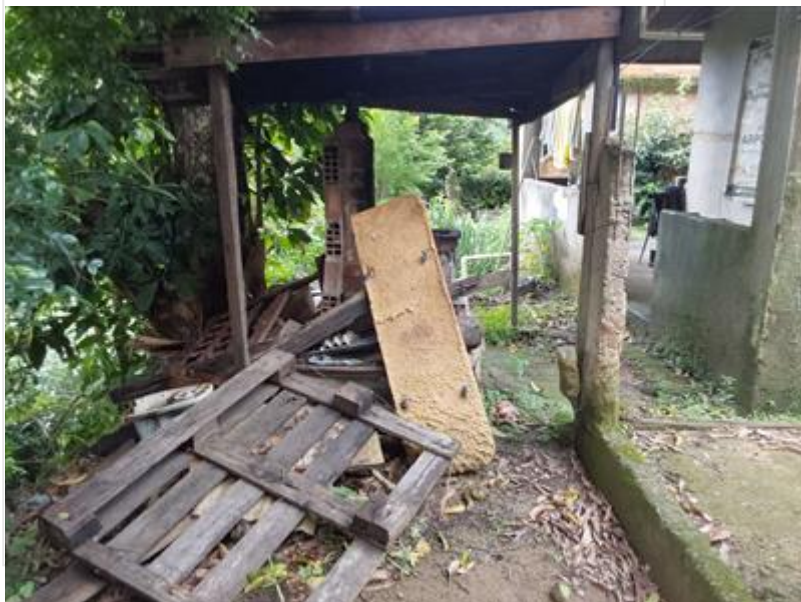
Foto Distância topo do talude - base da casa

**Nulo**

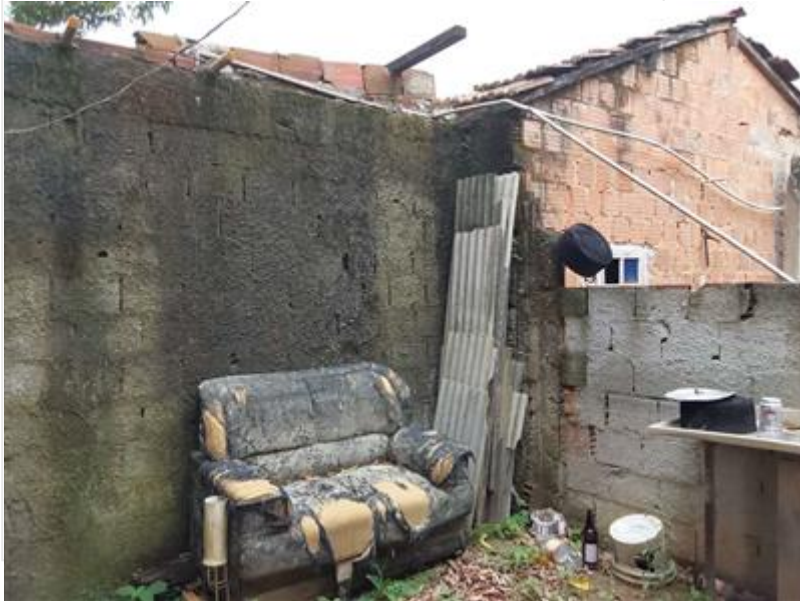
Foto do Vulnerabilidade:

**Alta: Danos estruturais esperados com excessivas deformações das estruturas, colapso parcial dos domicílios**

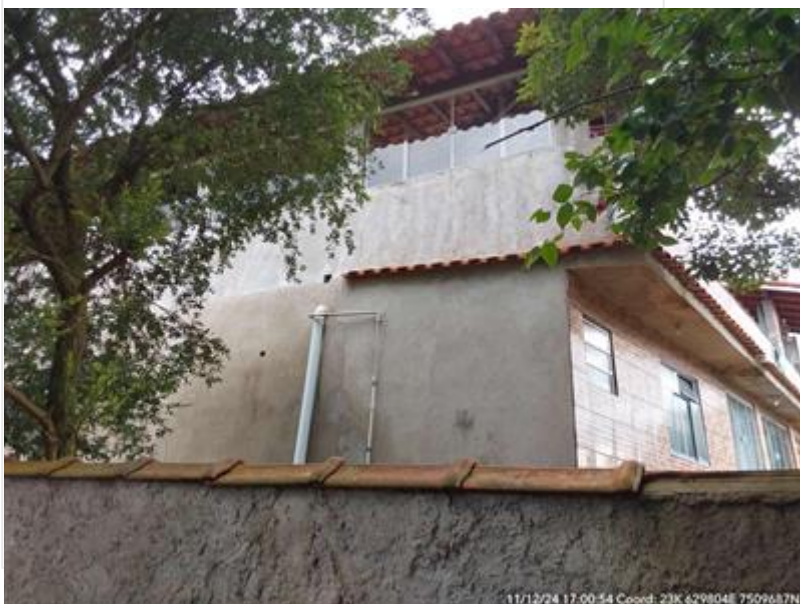
Foto Trincas em moradias

- **Trincas em moradias**
- **Descalçamento**
- **Estrutura colapsada**

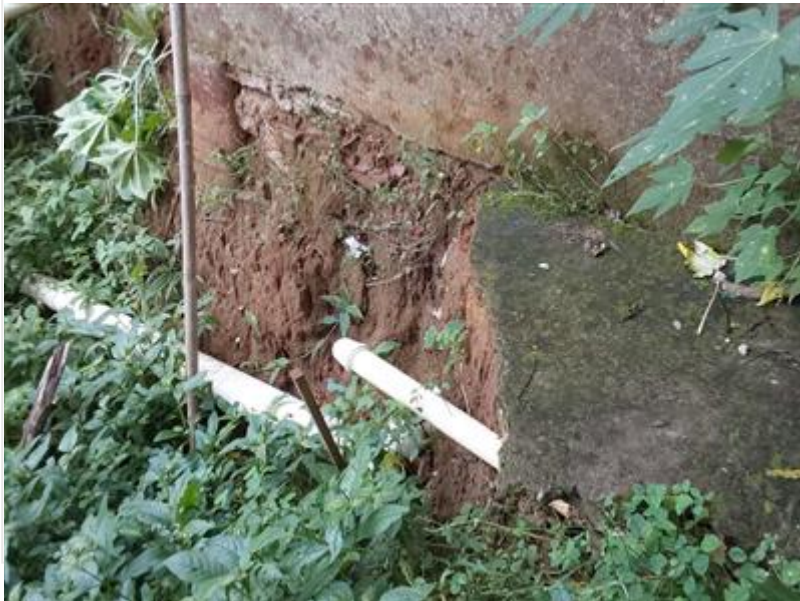
Foto Descalçamento

**Setor com marcantes feições indicativas de instabilidade, mas sem movimentação de massa. No entanto, o terreno encontra-se muito instável e com casas na crista já sendo descalçadas, comprometendo parte do imóvel. O avanço das feições é destacado significativamente em período de chuvas intensas ou prolongadas.**

- **Educação e Conscientização da população**
- **Sinalização e Orientação de Alerta**
- **Nudec**
- **Sirenes**

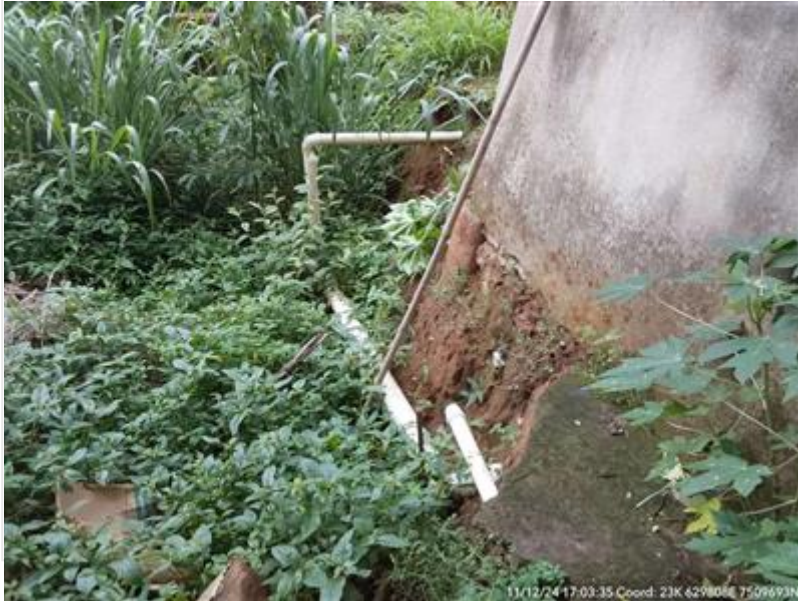
Foto da presença de água:

**Concentração de água em superfície (enxurrada)**

- **Inexistente**
