## FICHA DE CAMPO

**MD\_Centro\_286**

**MD\_Centro\_286\_BC\_SC\_\_19**

**Vereador Arthur Marques dos Santos, 333**

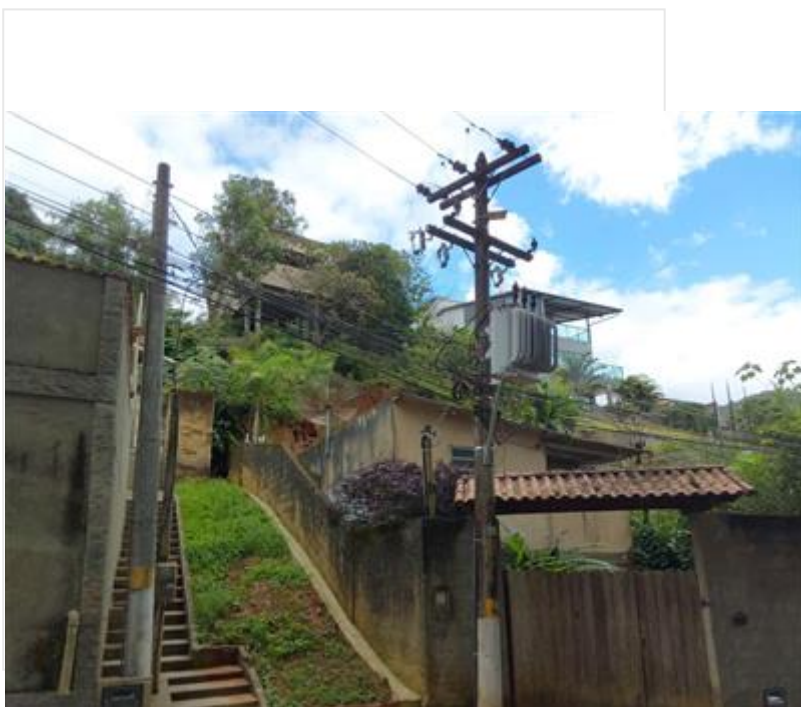
Foto do talude de corte único:

**5 - 20m**

**90**

**Corte bem verticalizado, vegetação de grande porte, com bananeiras na lareral.**

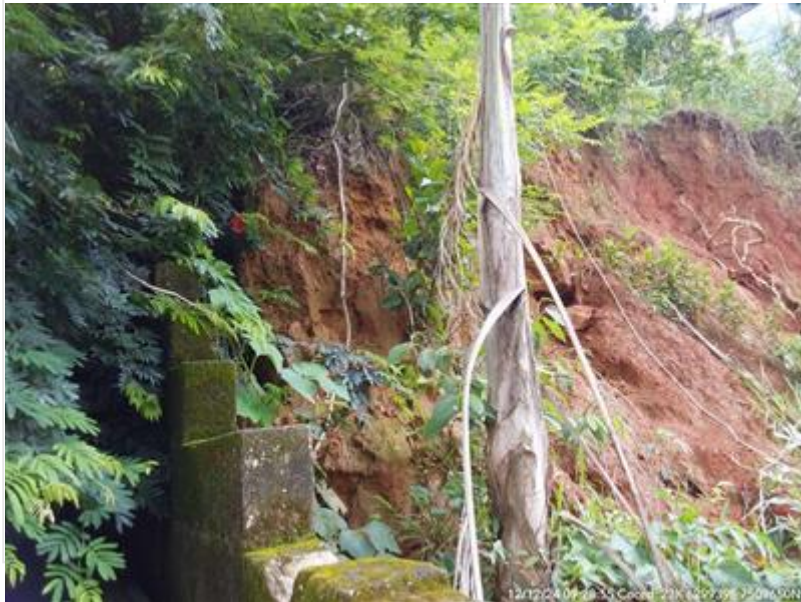
Foto do material predominante:

**Até onde foi possível observar, há solo bem desenvolvido e bastante úmido.**

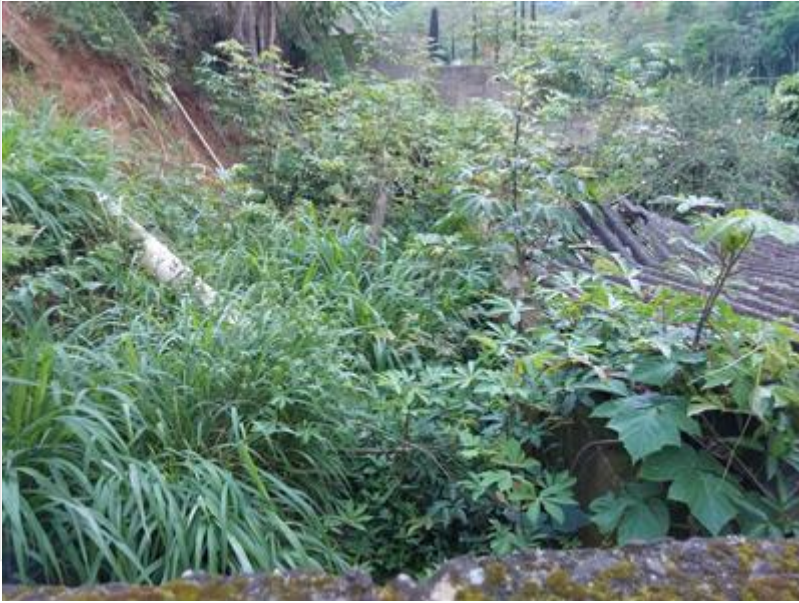
Foto Distância talude – casa

**Nulo**

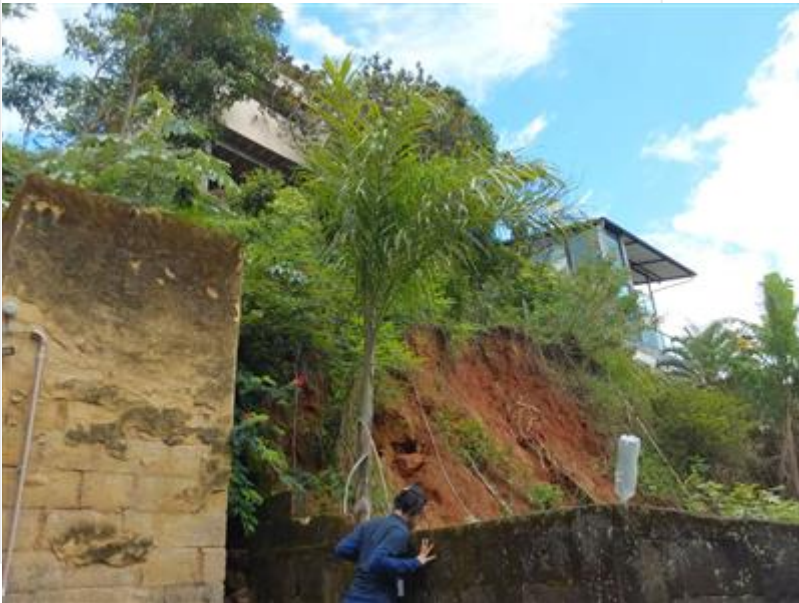
Foto Distância topo do talude - base da casa

**3 - 4m**

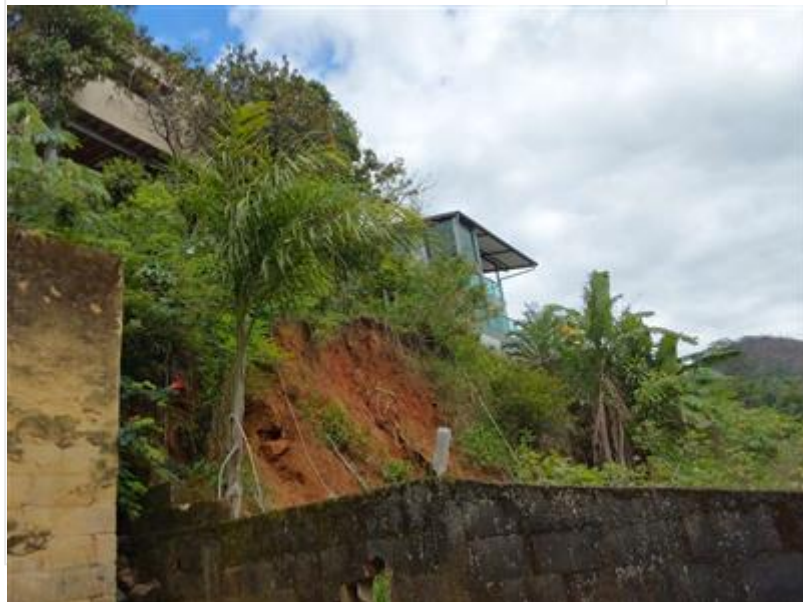
Foto do Vulnerabilidade:

**Média: Danos esperados relacionados a trincas e colapso parcial nas paredes**

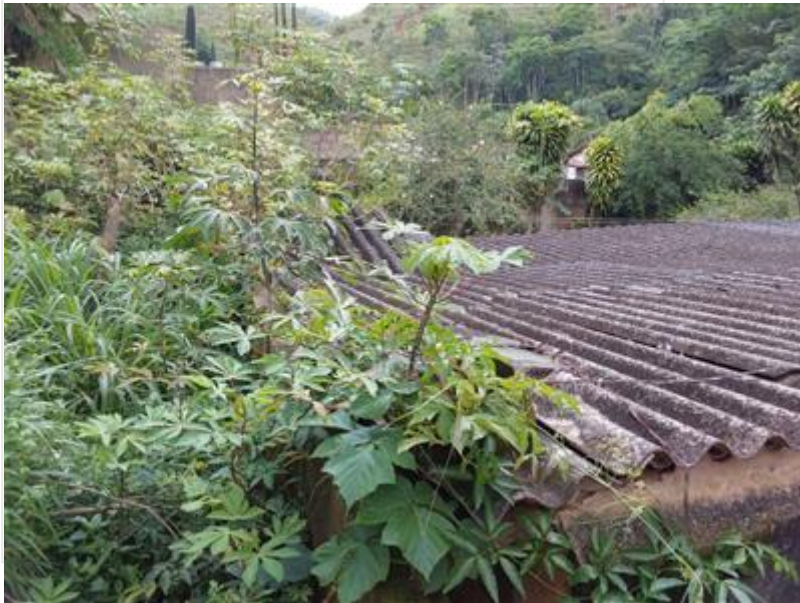
Foto Estrutura colapsada

Há indicações de feições compatíveis com deslizamento, contudo, a casa na base do corte aparenta estar desocupada. Esta edificação apresenta avarias e um muro foi atingido no processo. Alerta-se para um avanço do processo a montante, que impactará a casa na crista do talude.

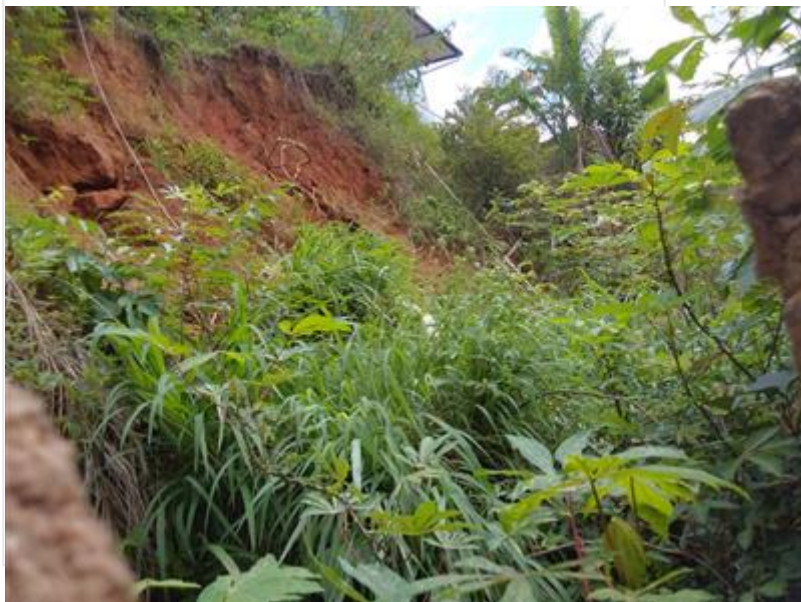
Foto do deslizamentos:

**Planar**

**Aparente deslizamento planar, com atingimento de muro na base do corte. Observa-se que um possível avanço do processo a montante pode culminar em colapso da edificação na crista do corte.**

**Sim**

**Alto**

- **Nudec**
- **Sinalização e Orientação de Alerta**
- **Educação e Conscientização da população**
- **Sirenes**

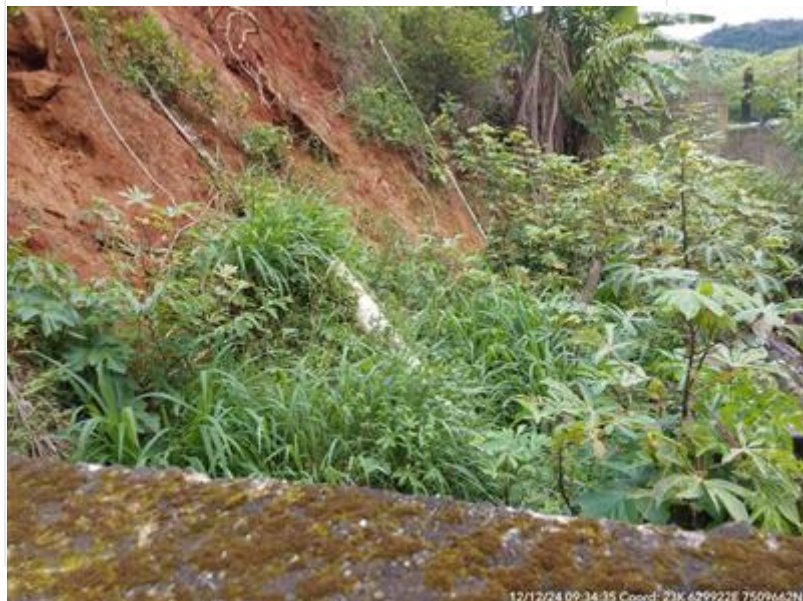
Foto da presença de água:

**Concentração de água em superfície (enxurrada)**

- **Precário**
