## FICHA DE CAMPO

**MD\_Centro\_286**

**MD\_Centro\_286\_BC\_SC\_\_2**

**Das Margaridas, 623**

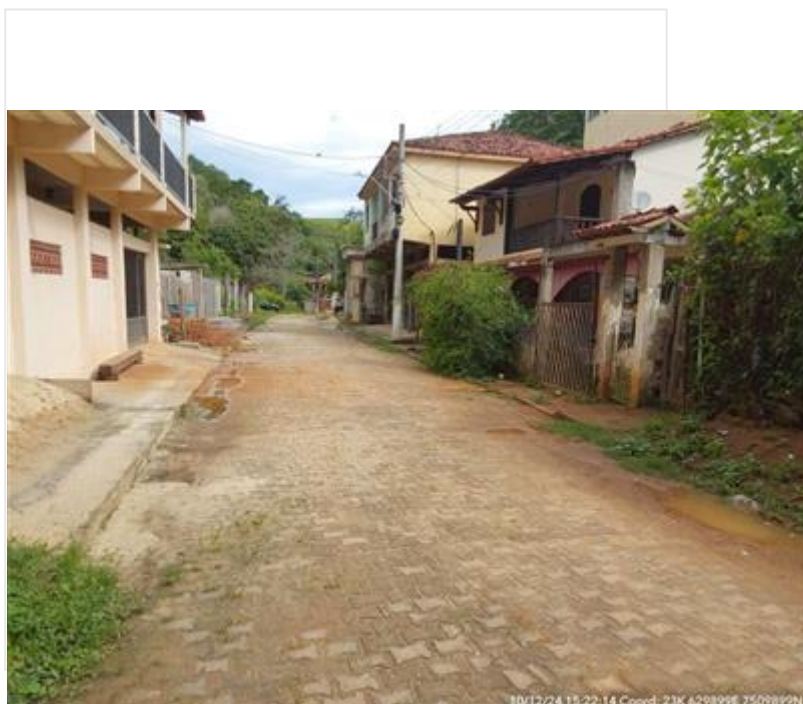
Foto do acesso:

**Veicular**

**Não Pavimentado**

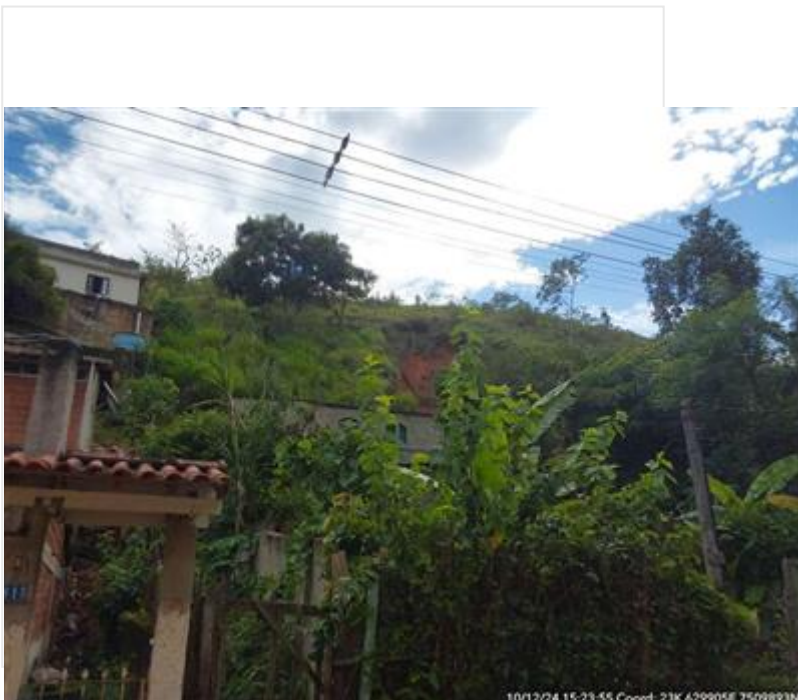
Foto da encosta natural:

**50 – 100m**

**65**

**Observa-se uma encosta natural com cortes no sopé, inclinação acentuada onde as edificações foram construídas.**

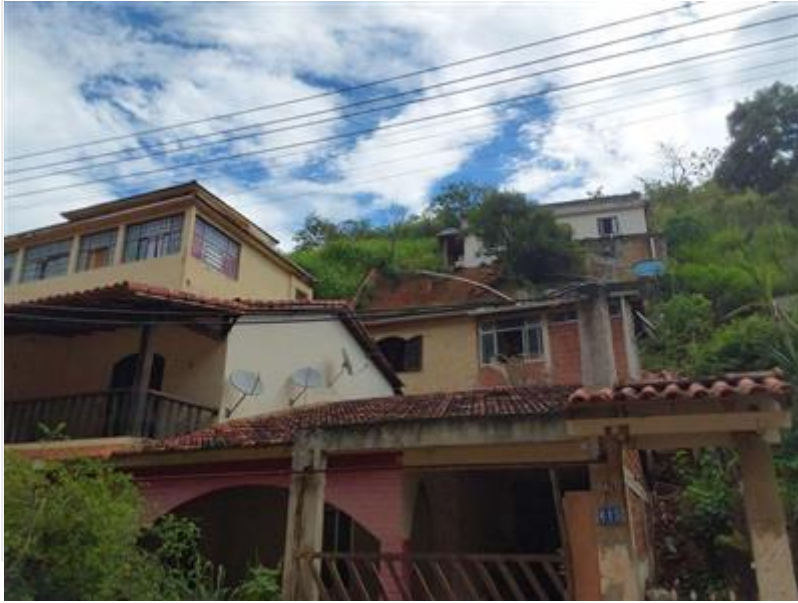
Foto do talude de cortes múltiplos:

**5 - 20m**

**90**

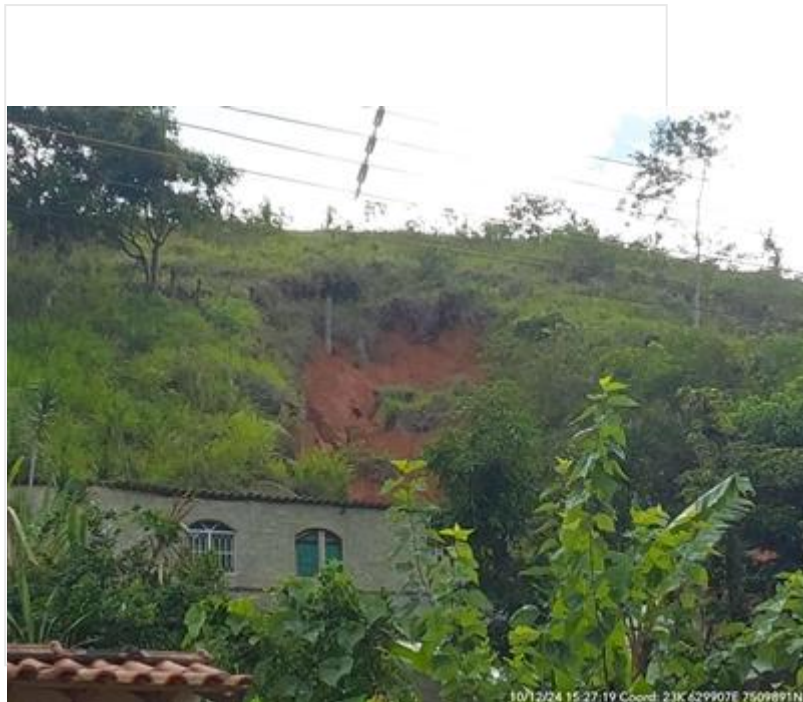
Foto do material predominante:

- **Solo residual**

**Solo aparenta ser espesso com horizonte bem desenvolvido.**

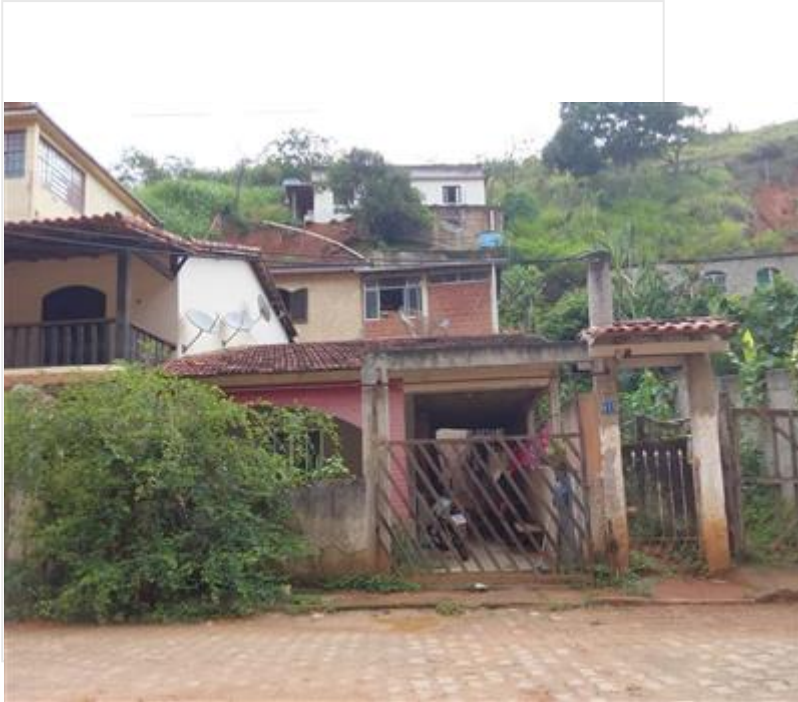
Foto Distância talude – casa

**Nulo**

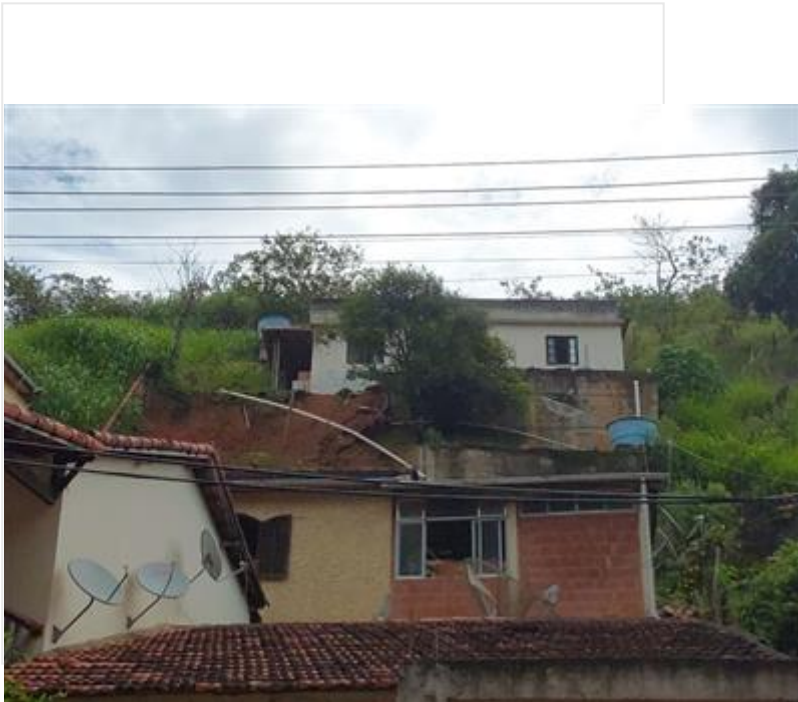
Foto Distância topo do talude - base da casa

**Nulo**

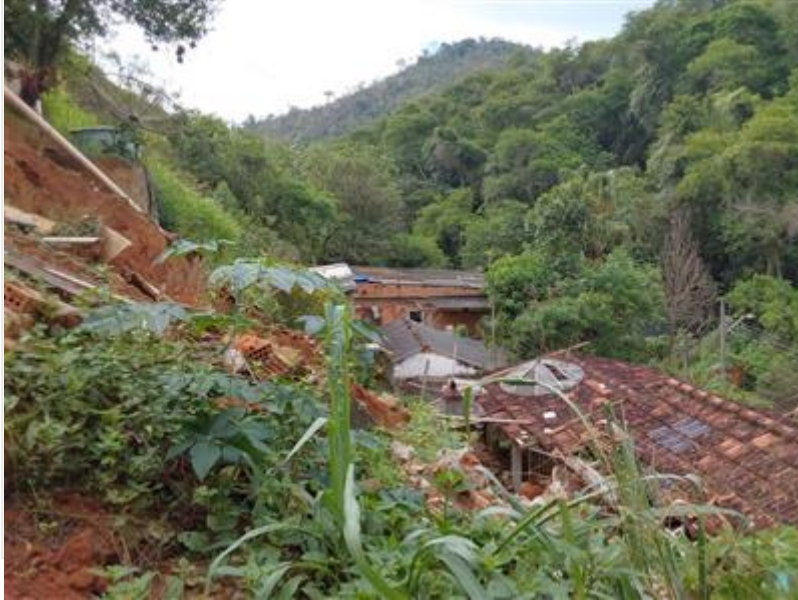
Foto do Vulnerabilidade:

**Alvenaria**

**Alta: Danos estruturais esperados com excessivas deformações das estruturas, colapso parcial dos domicílios**

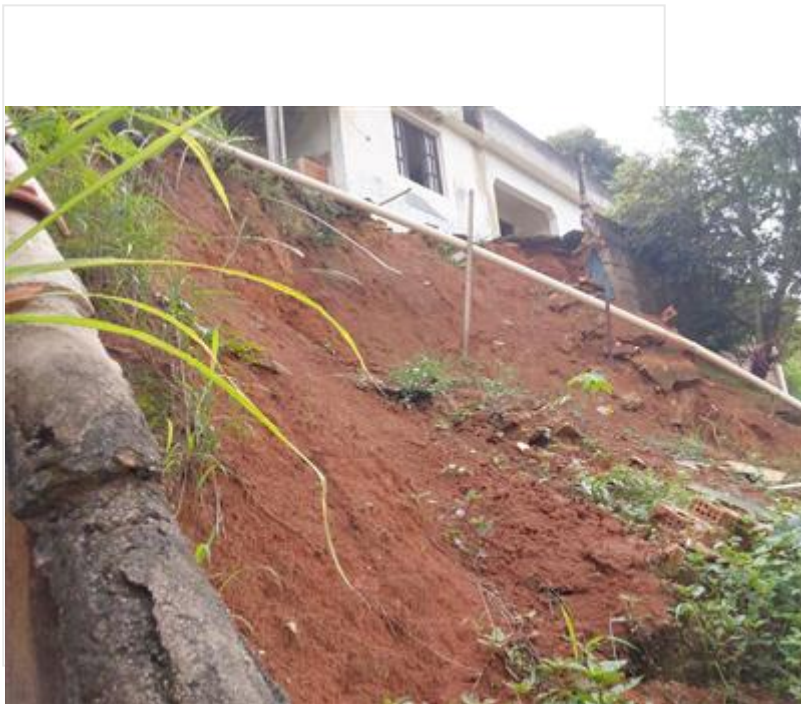
Foto Cicatrizes

**Setor com processo ativo e casas interditadas desde o ocorrido. Sem nenhum tipo de intervenção, cicatrizes de deslizamento expostas e chances de reativação do processo.**

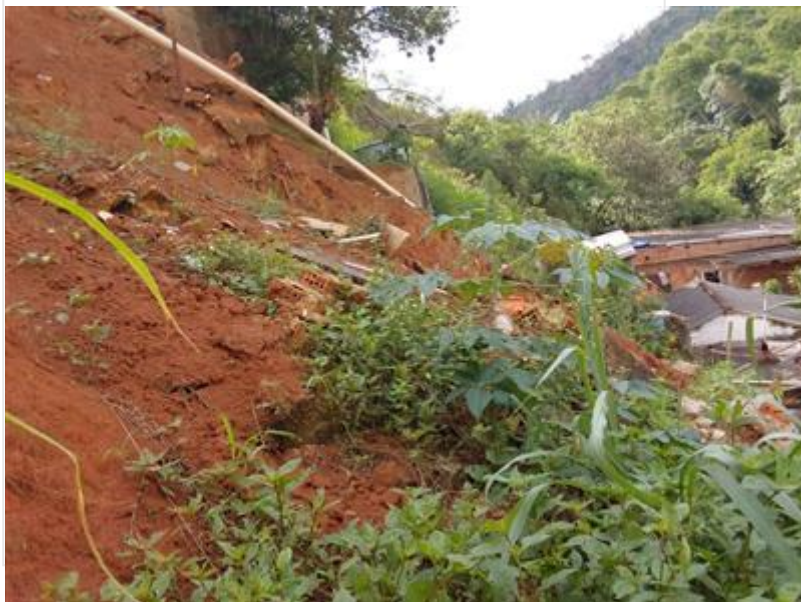
Foto do deslizamentos:

**Planar**

**Processo ocorrido em fevereiro de 2024, com recorrência desde de 2010. O pulso de deslizamento atingiu pelo menos 3 casas, colpsando parcialmente 2 e deixando outras 2 em estado crítico.**

- **Sirenes**
- **Nudec**
- **Sinalização e Orientação de Alerta**
- **Educação e Conscientização da população**

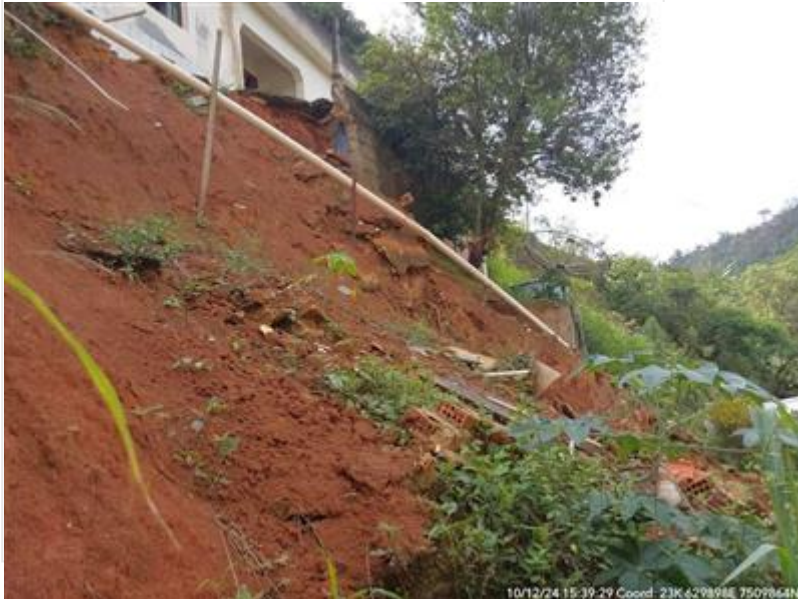
Foto da presença de água:

**Concentração de água em superfície (enxurrada)**

- **Inexistente**

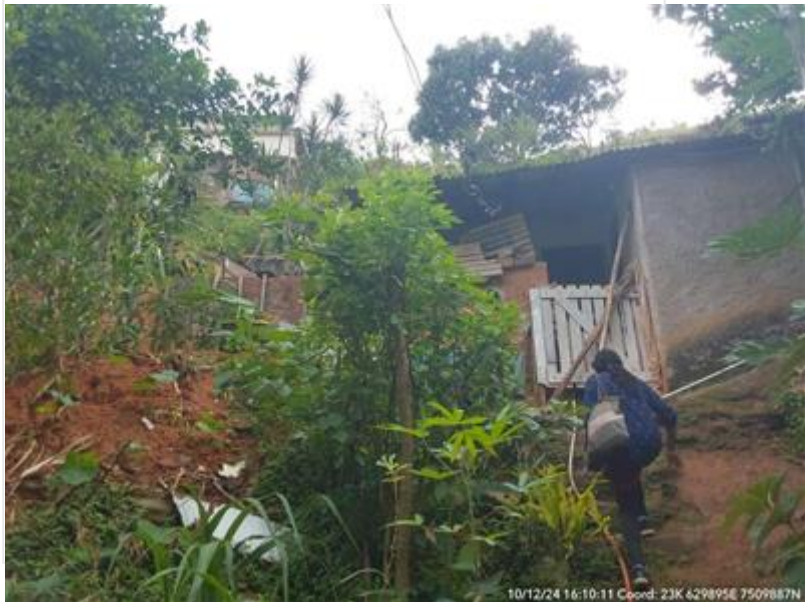
Foto1

**Casa parcialmente atingida.**

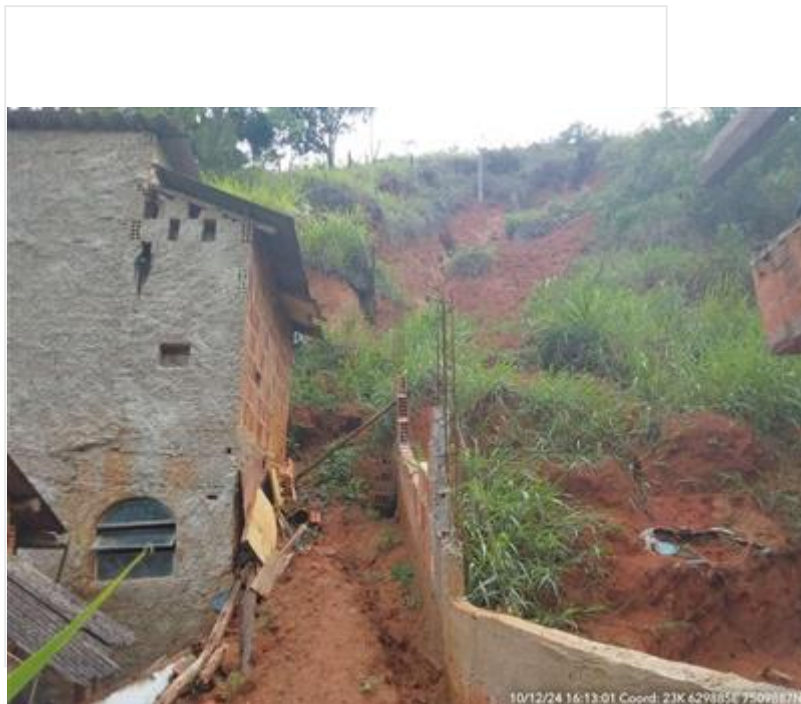
Foto2

**Atingimento parcial da moradia 623.**
