## FICHA DE CAMPO

**MD\_Centro\_286**

**MD\_Centro\_286\_BC\_SC\_\_3**

**Das Margaridas, 1115**

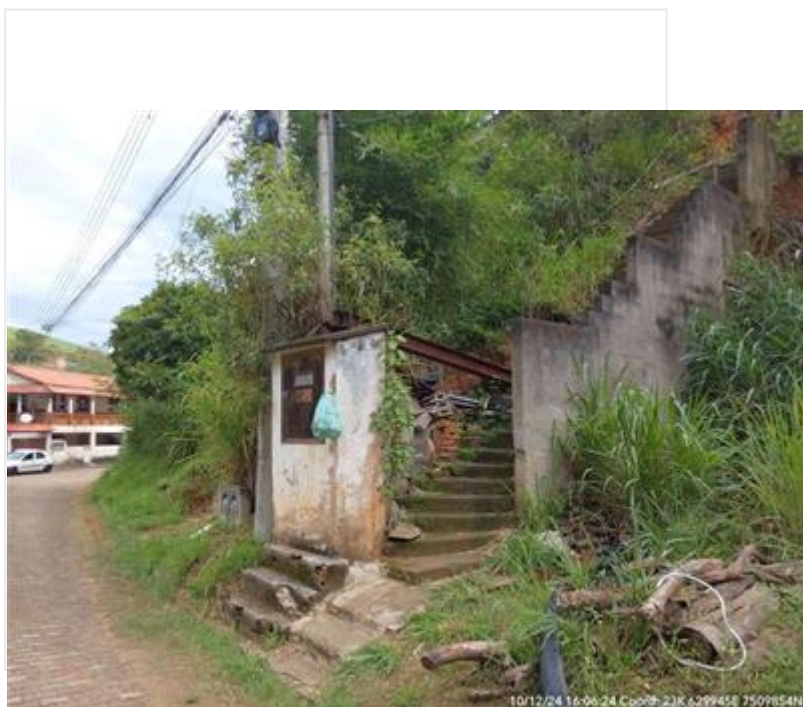
Foto do acesso:

**A pé**

**Escadaria**

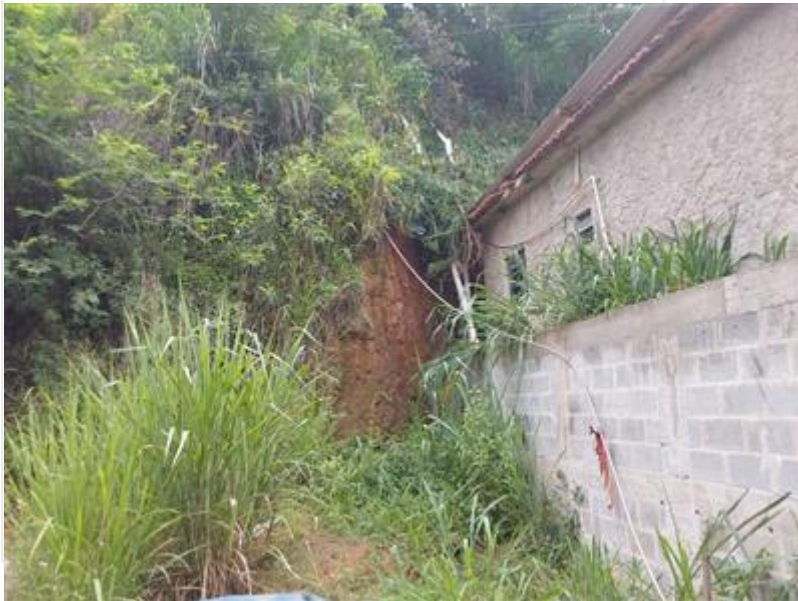
Foto do talude de cortes múltiplos:

**1 - 5m**

**80**

**Cortes feitos em encosta natural para construção de casas. Encontram-se vegetados dificultando análise.**

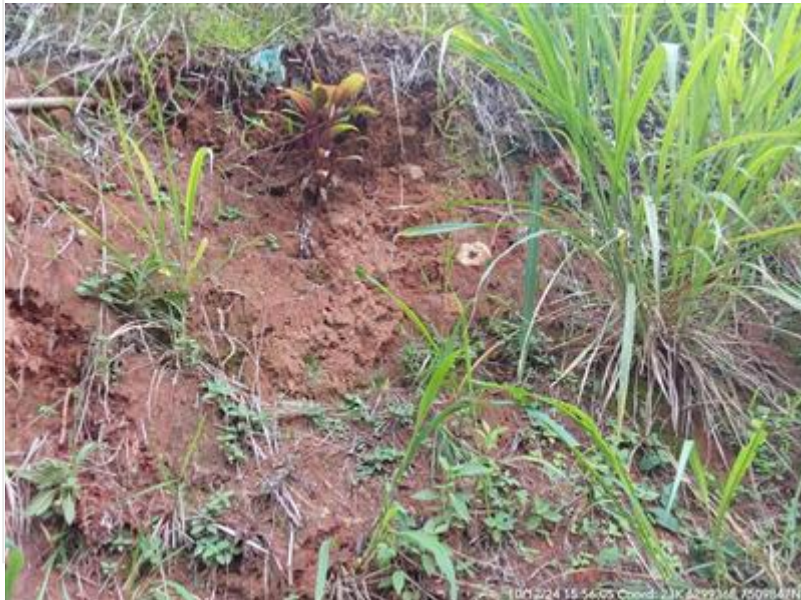
Foto do material predominante:

- **Solo residual**

**Na porção que pode ser observada, há presença de solo espesso sem muitos detalhes visíveis.**

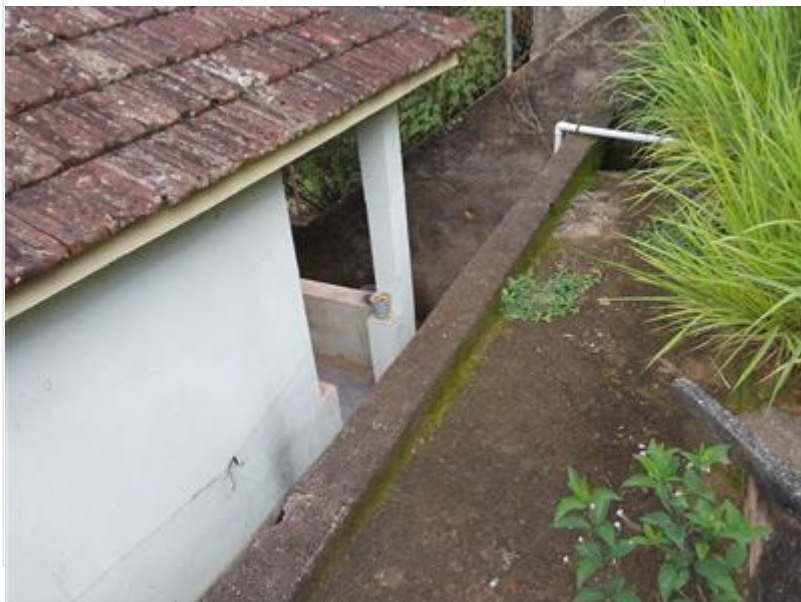
Foto Distância talude – casa

**1 - 2m**

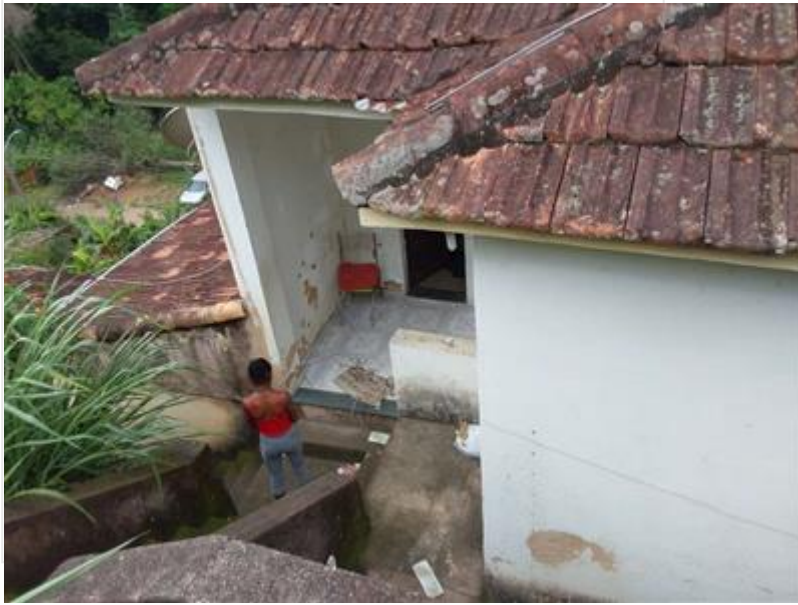
Foto do Vulnerabilidade:

**Alvenaria**

**Média: Danos esperados relacionados a trincas e colapso parcial nas paredes**

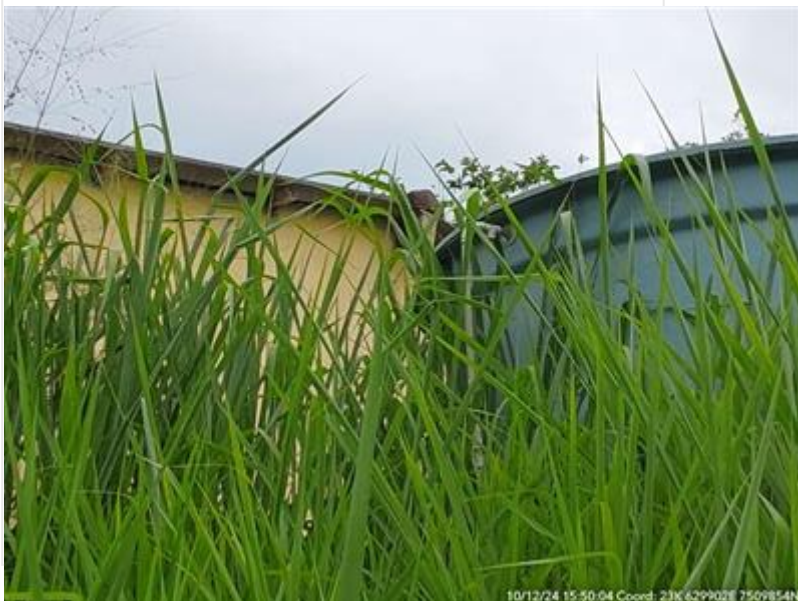
Foto Trincas em moradias

**Área com cortes intensos ao lado de um setor com processo ativo. Há pequenas trincas em várias estruturas ao longo da área analisada, indicando instabilidades no terreno.**

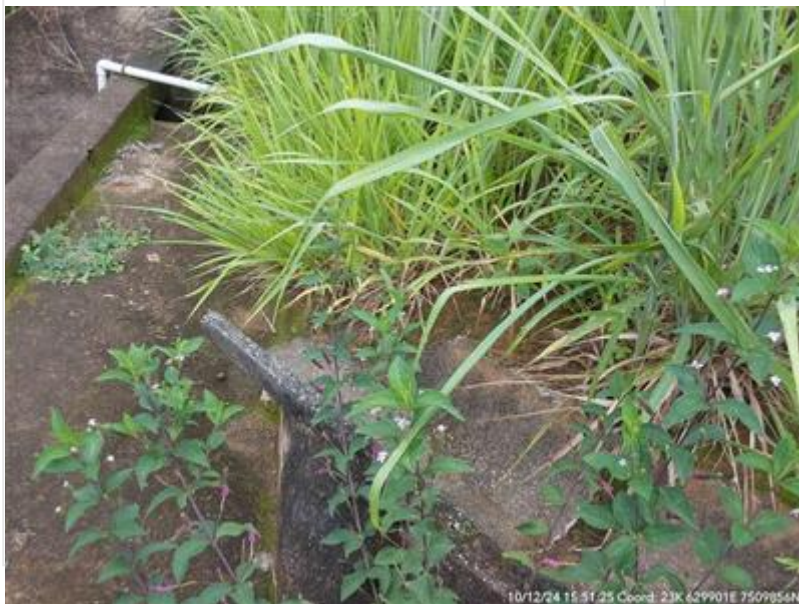
Foto da presença de água:

**Concentração de água em superfície (enxurrada)**

- **Precário**

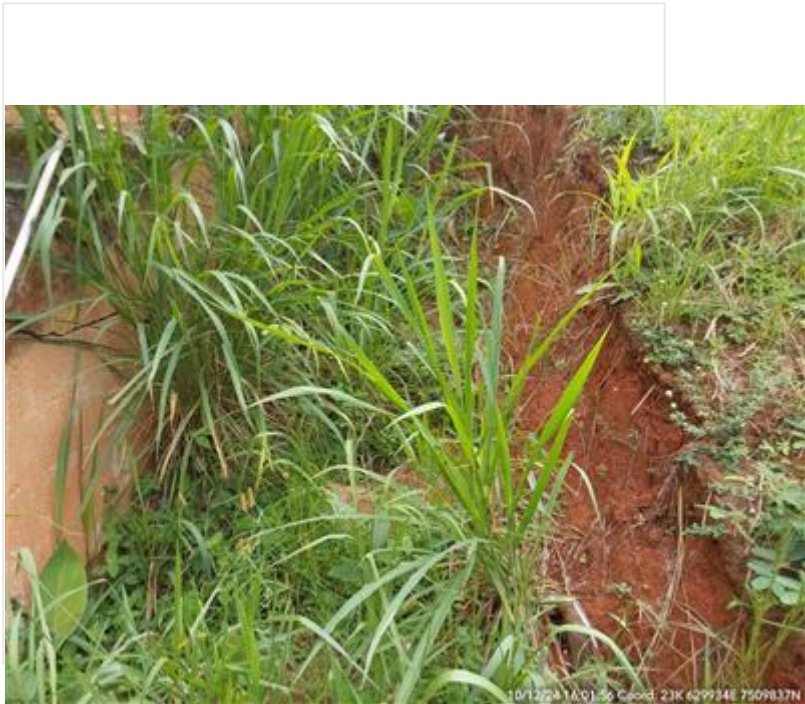
Foto1

Foi feito um pequeno corte com afundamento em consequência.

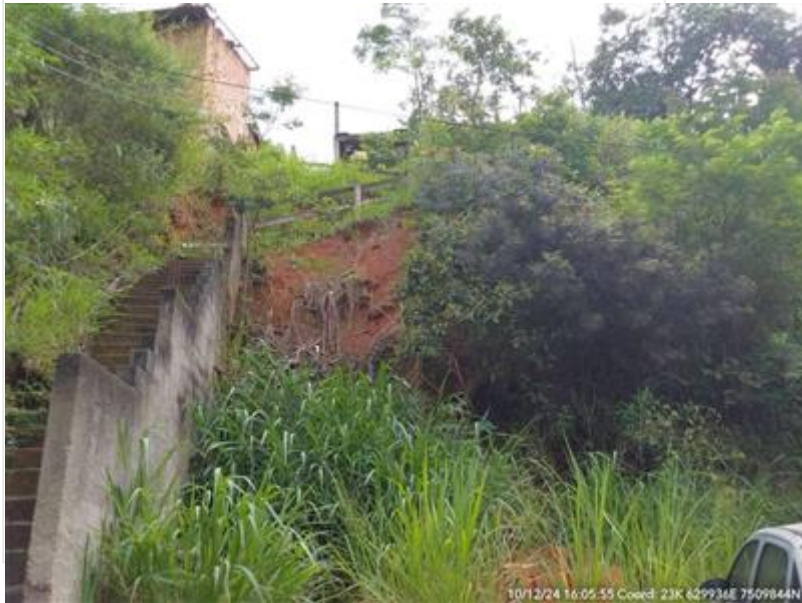
Foto2

**Acesso comprometido dos moradores.**
