## FICHA DE CAMPO

**MD\_Centro\_286**

**MD\_Centro\_286\_BC\_SC\_\_4**

**Das Margaridas, 1346**

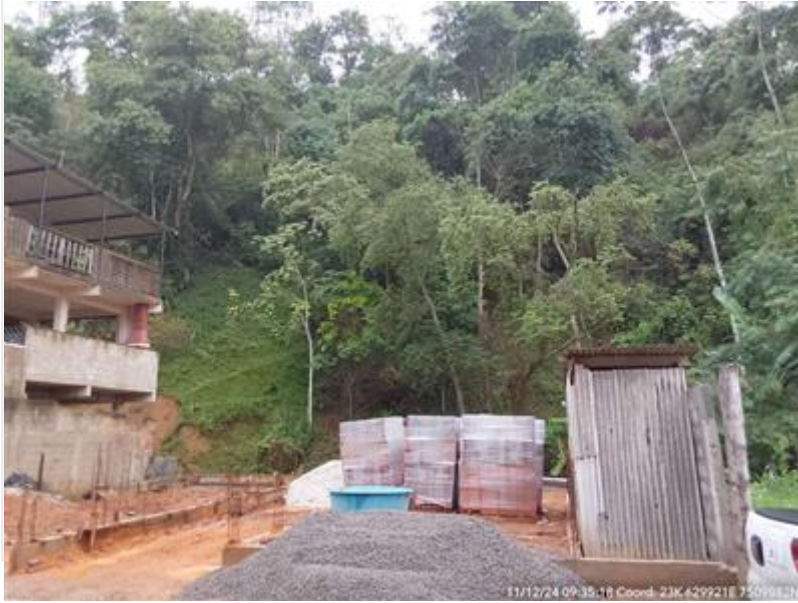
Foto da encosta natural:

**50 – 100m**

**70**

**Encosta natural densa, com talude de corte no sopé, estando as edificações próximas.**

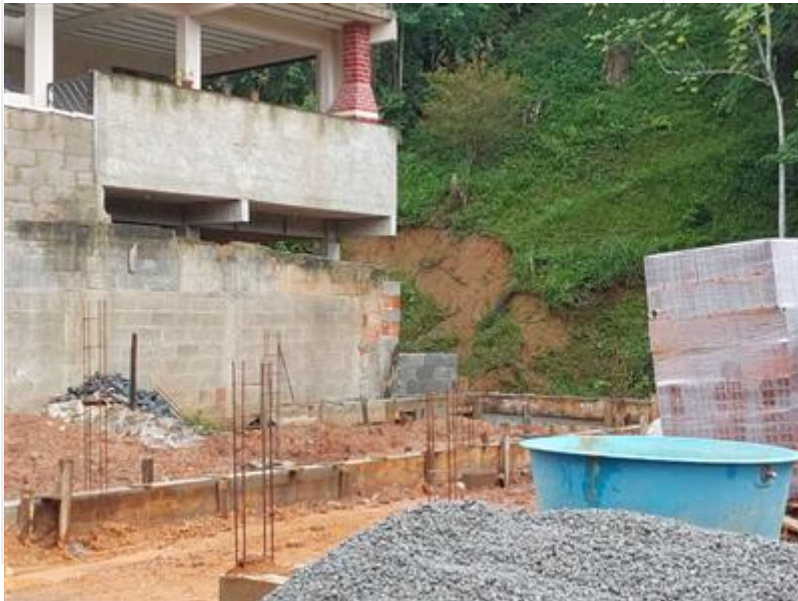
Foto do talude de corte único:

**1 - 5m**

**85**

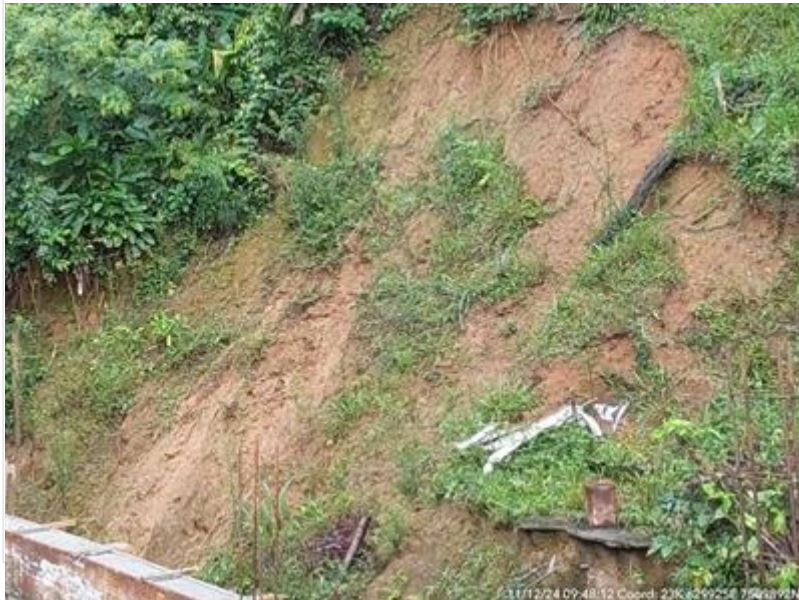
Foto do material predominante:

- **Solo residual**
- **Aterro**

**Solo espesso com grau de alteração elevado, sem as características minerais da rocha-mãe.**

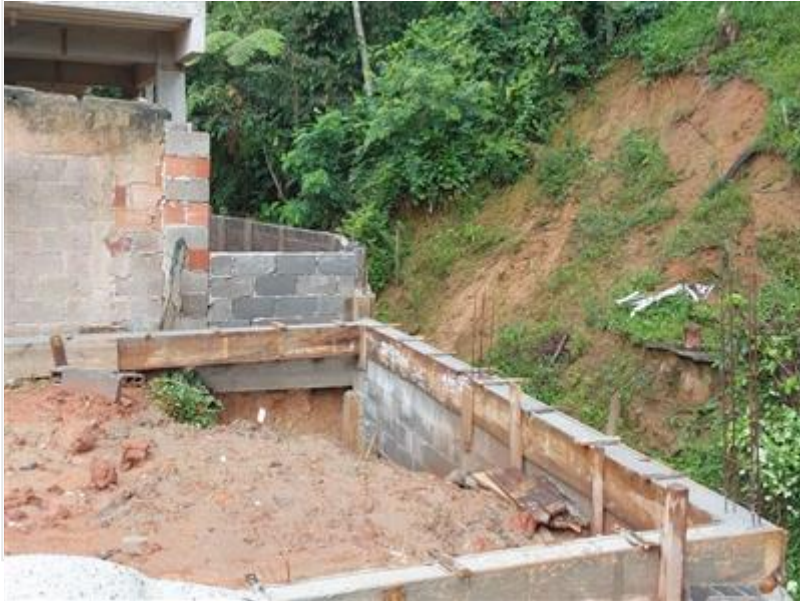
Foto Distância talude – casa

**1 - 2m**

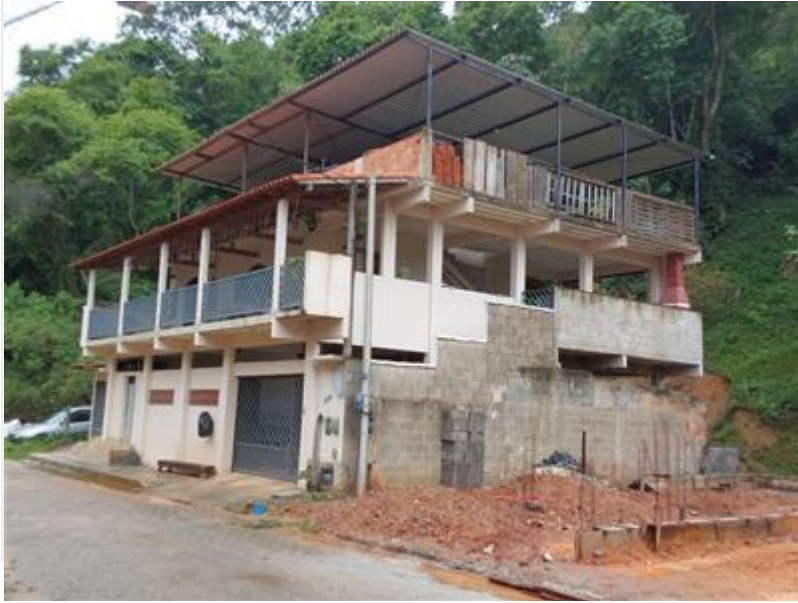
Foto do Vulnerabilidade:

**Alvenaria**

**Baixa: Danos Estruturais não esperados**

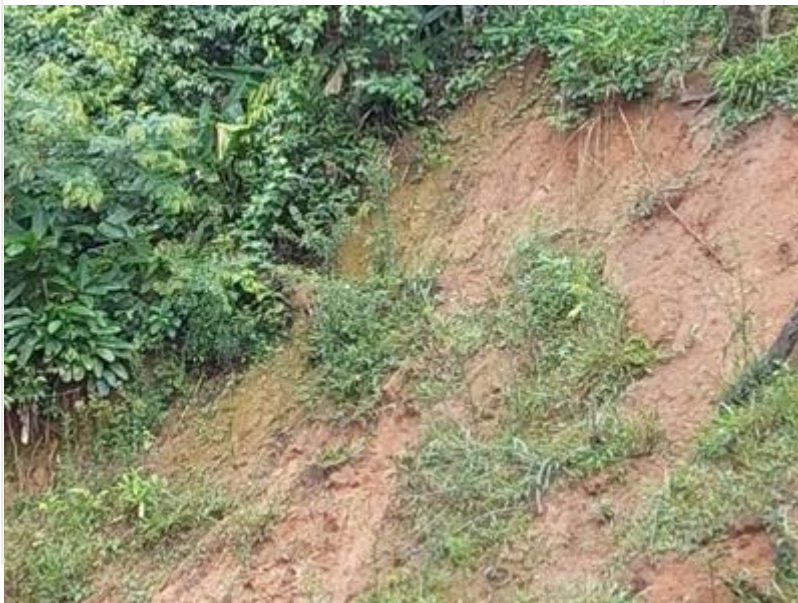
Foto Erosão Laminar

- **Erosão laminar**

**Não há evidência de movimentação de massa no local. O morador não estava em casa.**

**Edificação próximo ao talude de corte com presença de feição erosiva. Não foi observado movimento de massa no setor. Nota-se uma nova moradia sendo construída ao lado.**

- **Educação e Conscientização da população**
- **Sinalização e Orientação de Alerta**
- **Nudec**
- **Sirenes**

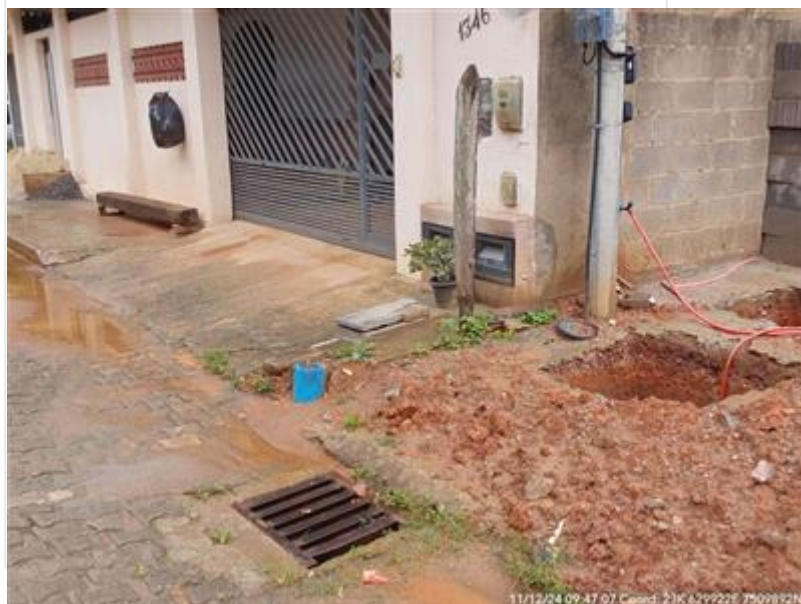
Foto da presença de água:

**Concentração de água em superfície (enxurrada)**

- **Inexistente**

**Sem mina aparente**
