## FICHA DE CAMPO

**MD\_Centro\_286**

**MD\_Centro\_286\_BC\_SC\_\_5**

**Das Margaridas, ao lado do 1115**

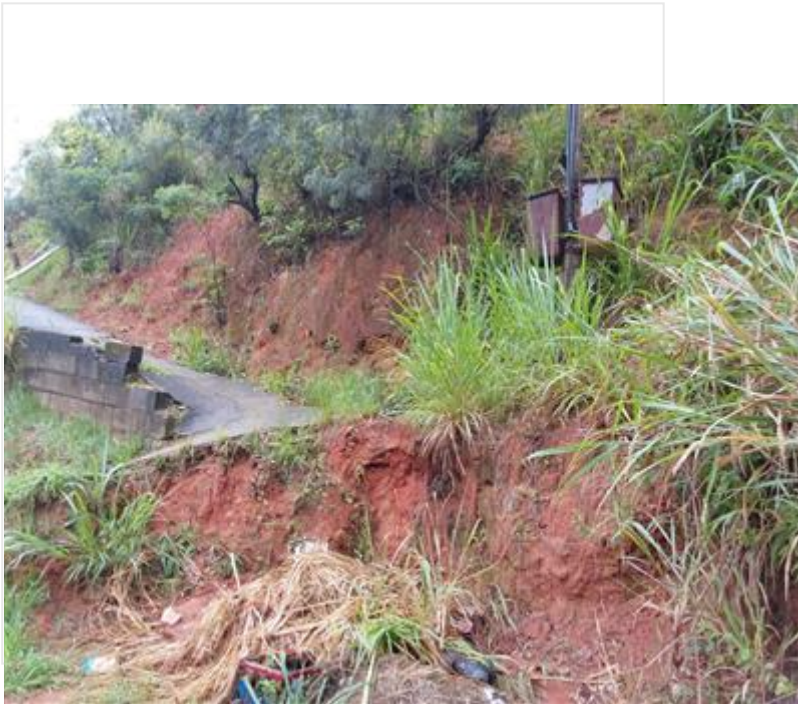
Foto do talude de cortes múltiplos:

- **Taludes de corte múltiplos**

**1 - 5m**

**85**

**Taludes de corte presentes desde o acesso a moradia, com vegetação de baixo a médio porte.**

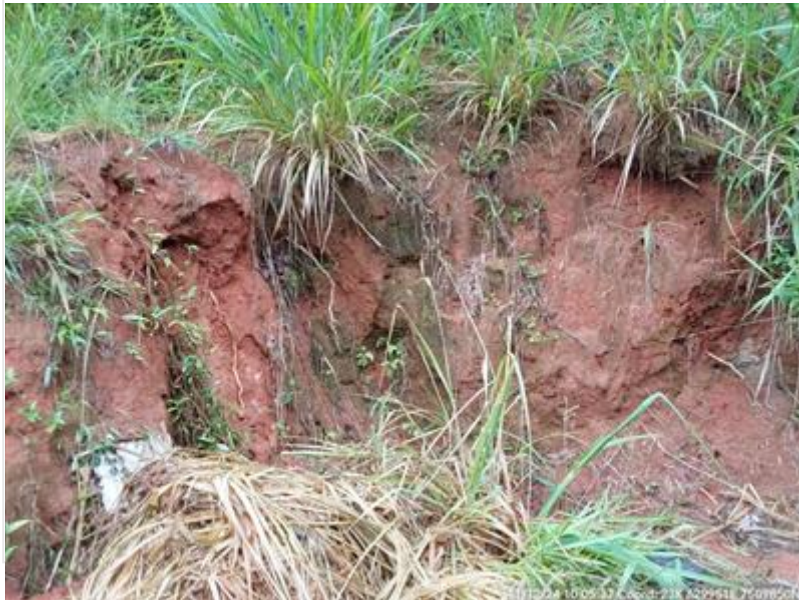
Foto do material predominante:

- **Solo residual**

**Solo residual espesso e horizontes mal desenvolvidos.**

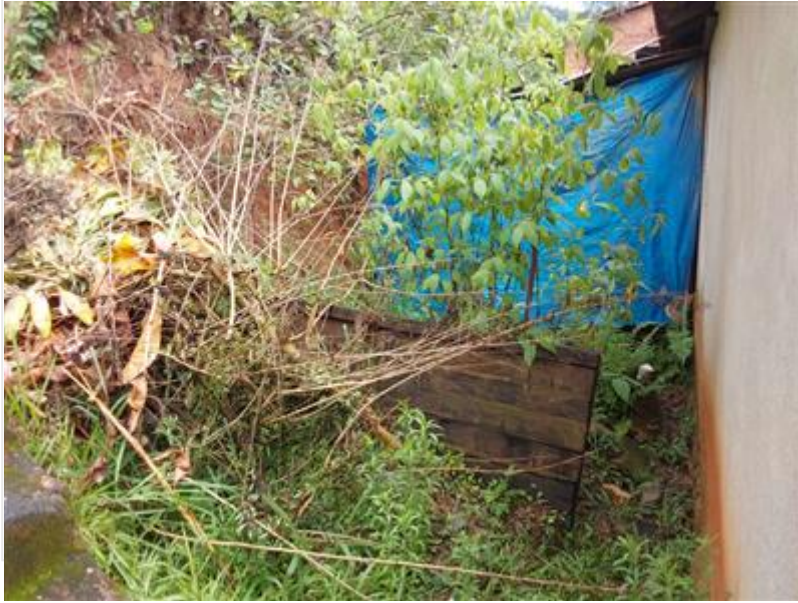
Foto Distância talude – casa

**1 - 2m**

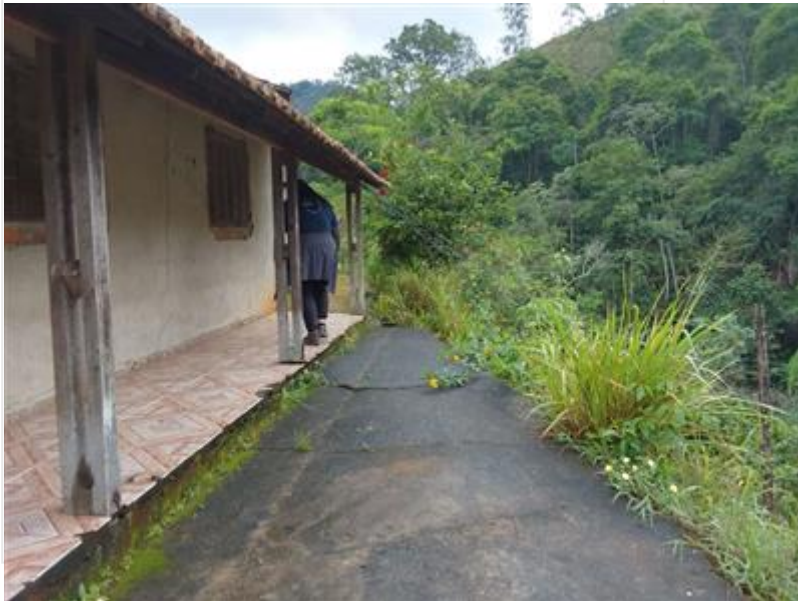
Foto Distância topo do talude - base da casa

**Nulo**

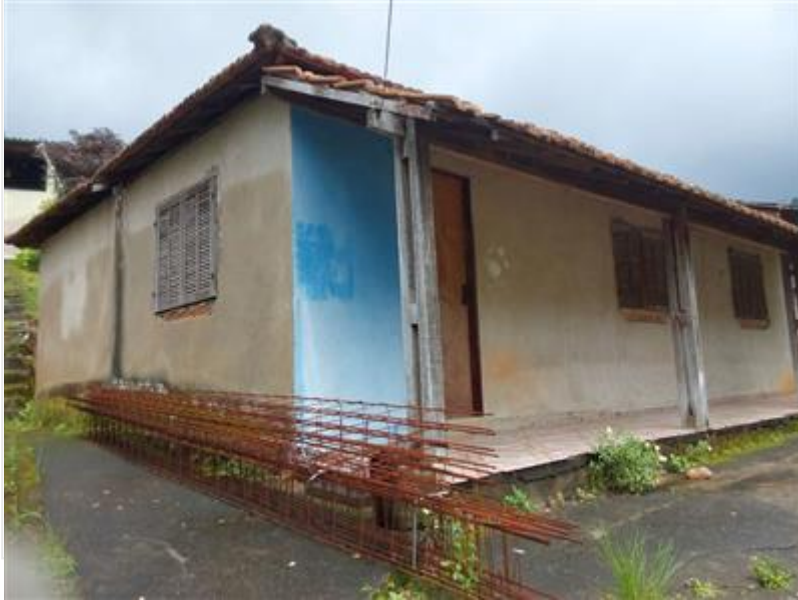
Foto do Vulnerabilidade:

**Alta: Danos estruturais esperados com excessivas deformações das estruturas, colapso parcial dos domicílios**

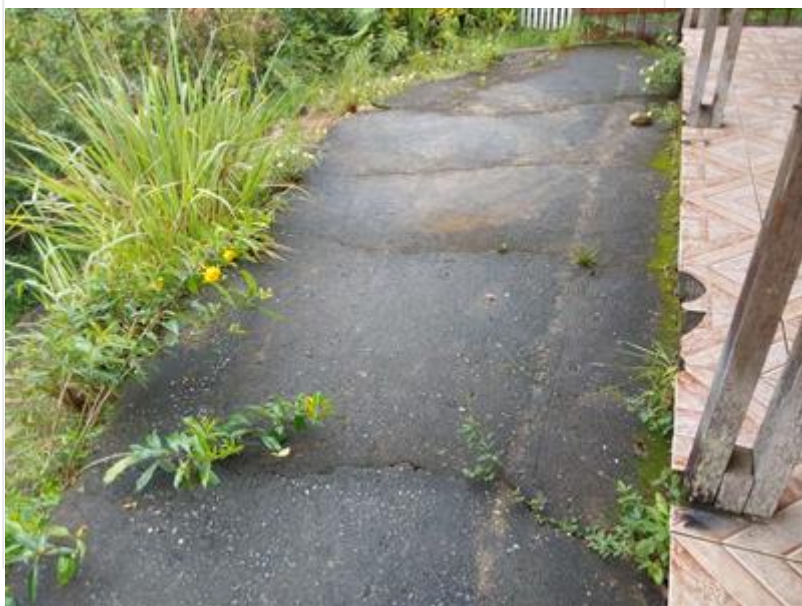
Foto Trincas no terreno

**Neste setor foram observadas várias feições de instabilidade ao longo da rampa de subida para acesso as casas e taludes de corte nos fundos delas. Há um talude no início da rampa de acesso (a jusante das casas) apresentando estágio avançado de erosão. Foi possível constatar trincas em um pátio e consequente inclinação da estrutura e terreno. A edificação apresenta trincas expressivas nas paredes e ainda foi observado descalçamento neste setor. Sendo assim, como não há moradores em virtude da interdição de imóveis, e considerando as condicionantes relatadas anteriormente, o risco foi classificado como alto, com a necessidade de acompanhamento no avanço das feições, pois pode comprometer a rota de fuga.**

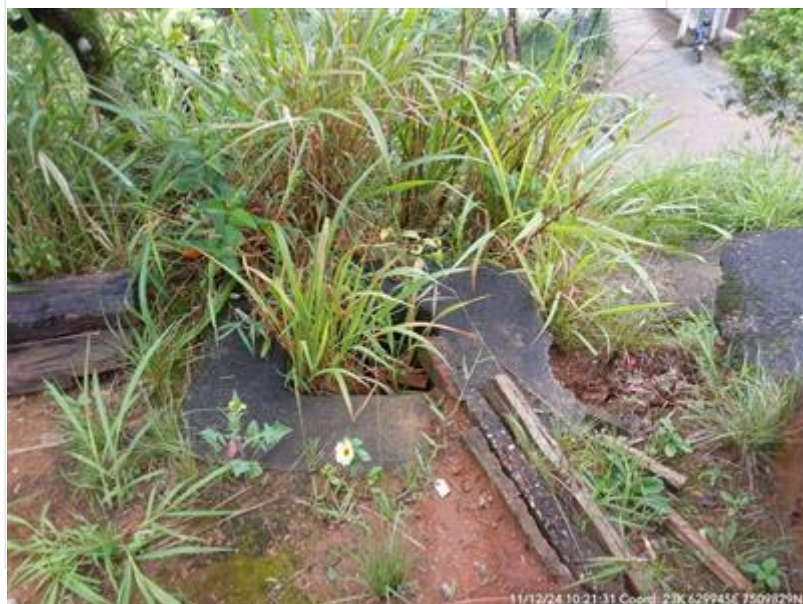
Foto da presença de água:

**Concentração de água em superfície (enxurrada)**

- **Inexistente**

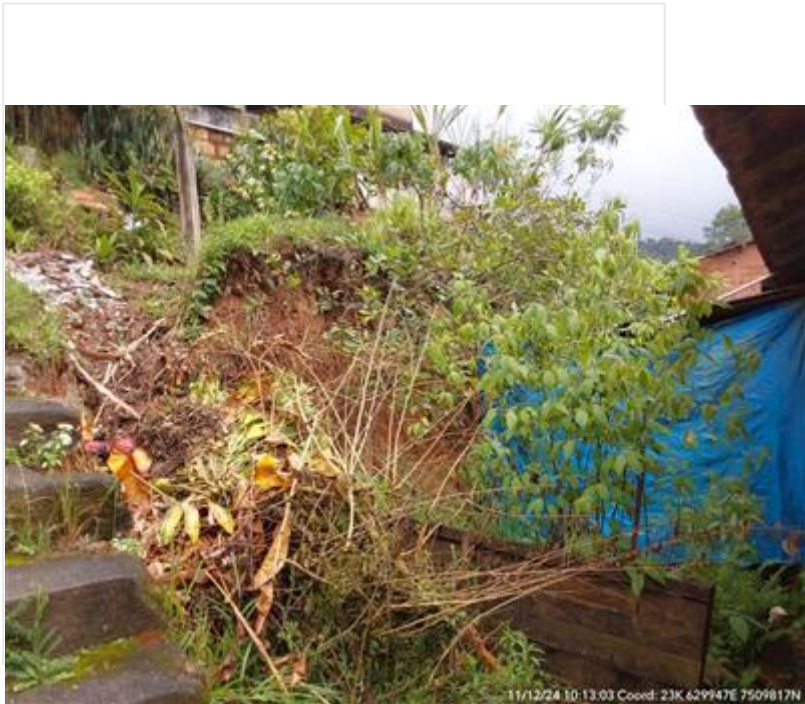
Foto1

Talude de corte atrás da moradia.
