## FICHA DE CAMPO

**MD\_Centro\_286**

**MD\_Centro\_286\_BC\_SC\_\_6**

**Rua das Margaridas (casas no topo da servidão), 579**

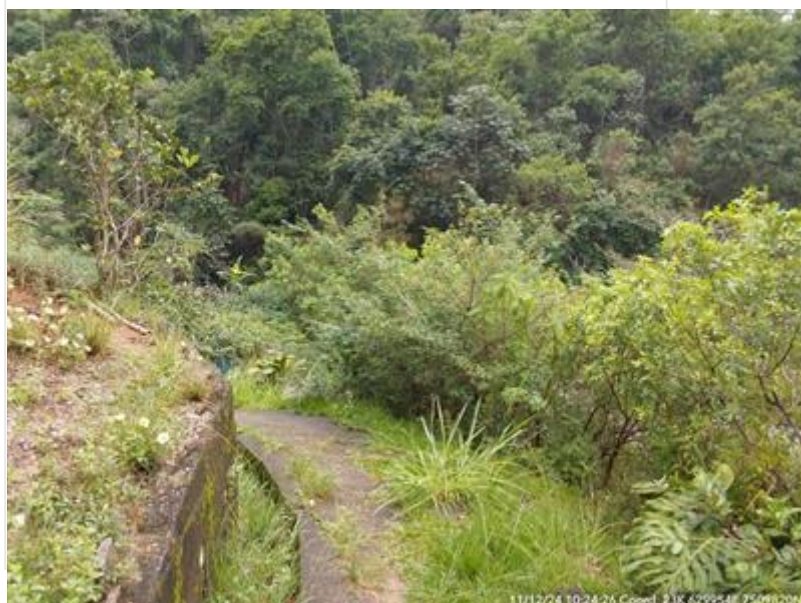
Foto do acesso:

**A pé**

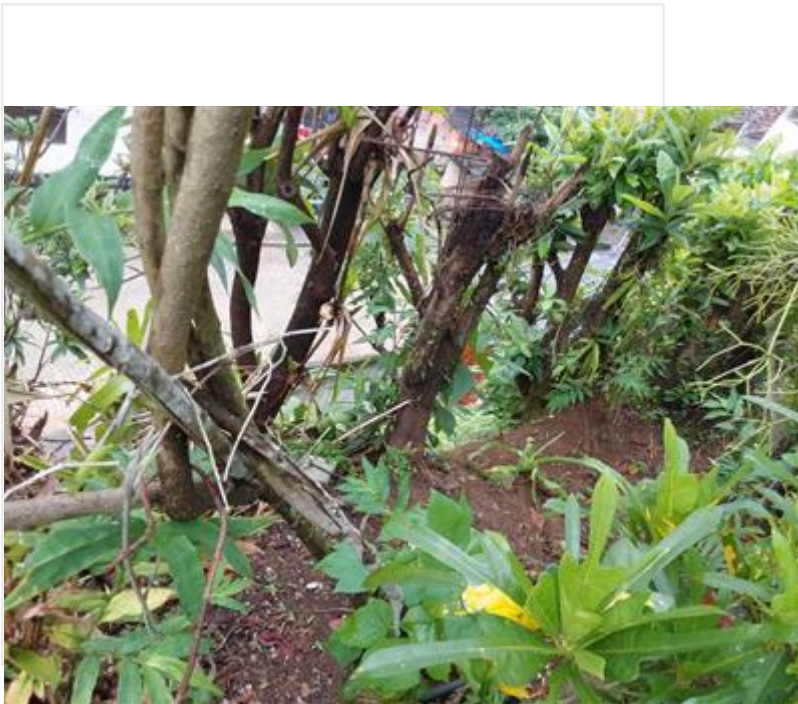
Foto do talude de cortes múltiplos:

**1 - 5m**

**80**

**Microtaludes e taludes de baixa altura, com aplainamento do terreno no topo da servidão.**

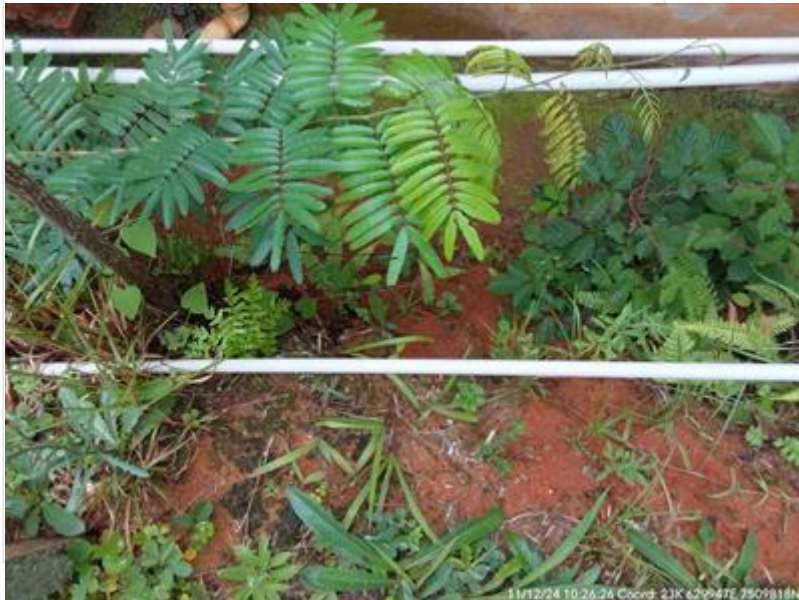
Foto do material predominante:

**Onde pode ser avaliado apresentou solo bem desenvolvido e bastante úmido.**

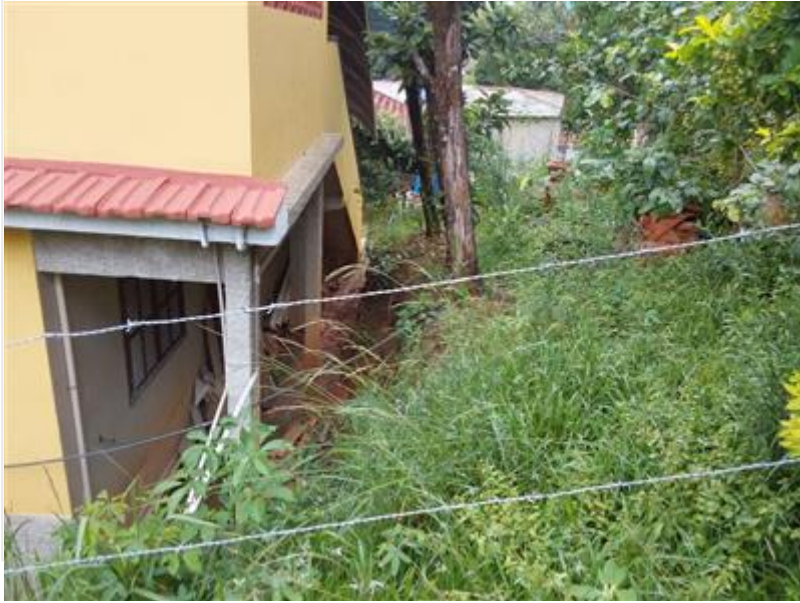
Foto Distância talude – casa

**1 - 2m**

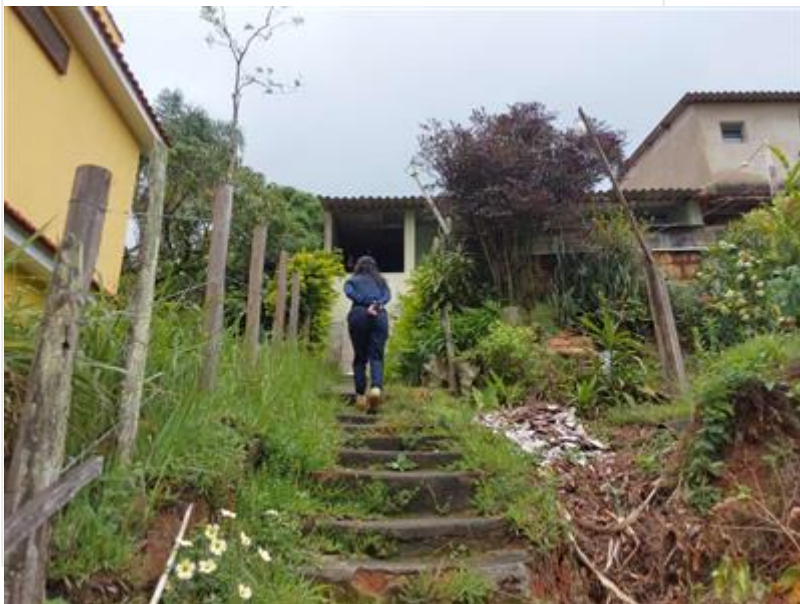
Foto Distância topo do talude - base da casa

**1 - 2m**

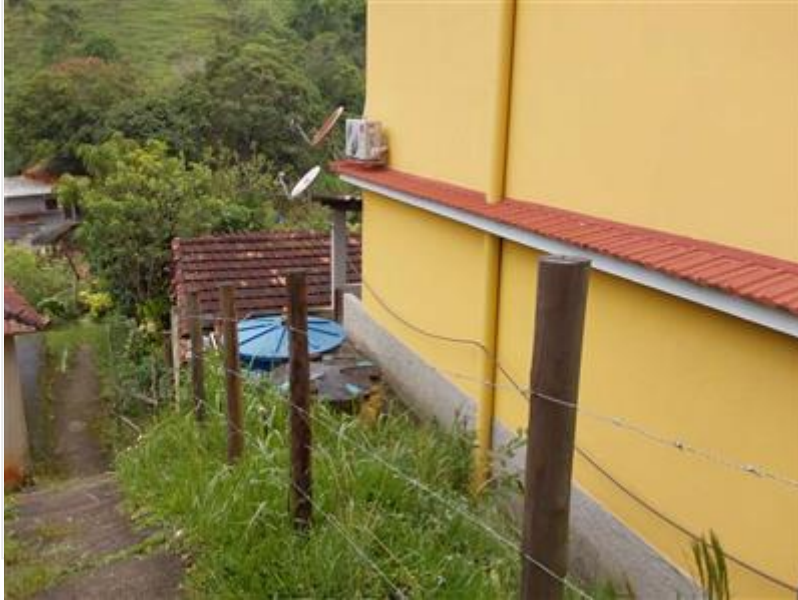
Foto do Vulnerabilidade:

**Média: Danos esperados relacionados a trincas e colapso parcial nas paredes**

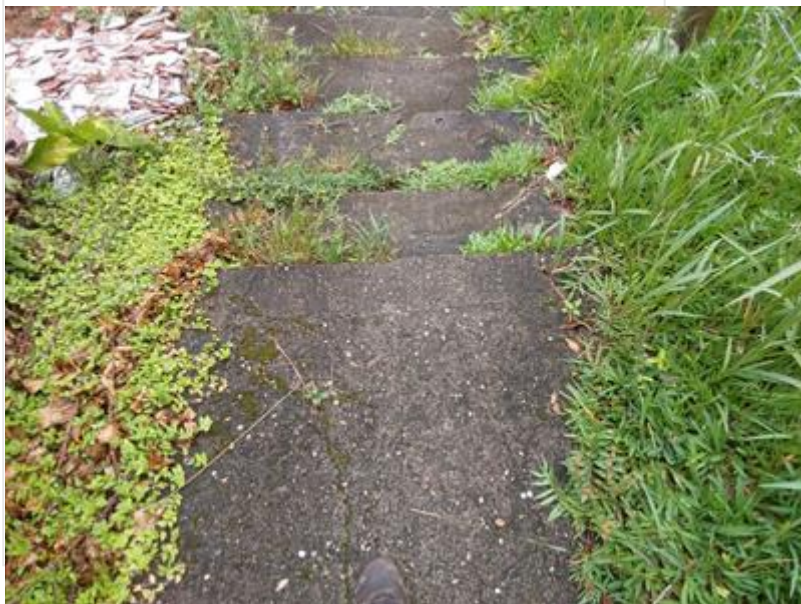
Foto Trincas no terreno

**Neste setor, definiu-se o risco como monitoramento, devido a localização do conjunto de casas se encontrar a montante de um setor de alto somada as feições de instabilidade. Foram encontrados sinais de afundamento e trinca no terreno, assim como estruturas drenantes em estado precário acumulando volumes de água no terreno. No avanço do processo a jusante, este conjunto de casas terá sua rota de fuga comprometida, deixando moradores presos no topo da servidão.**

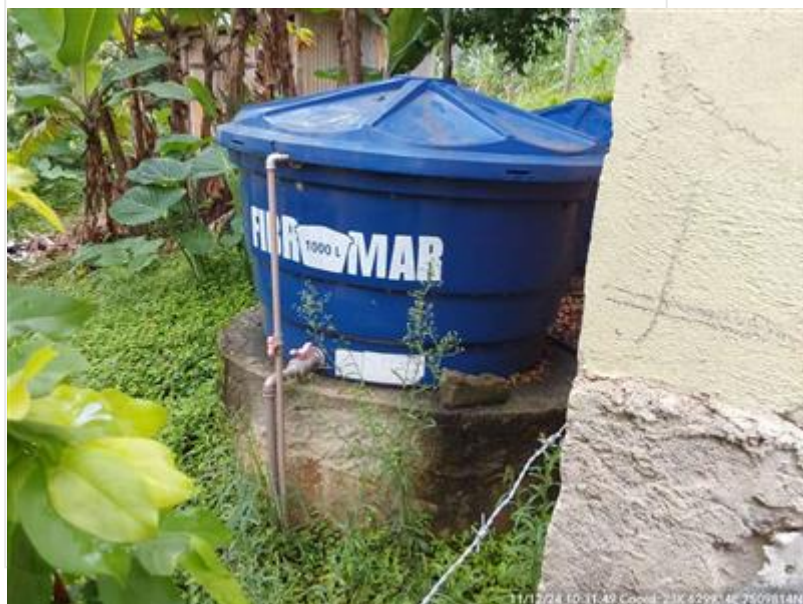
Foto da presença de água:

**Concentração de água em superfície (enxurrada)**

- **Precário**

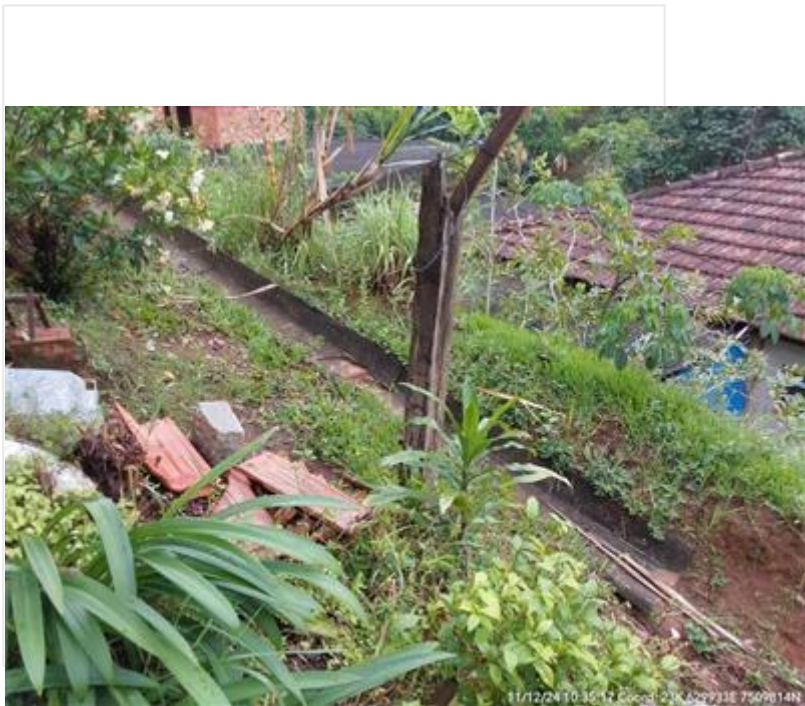
Foto1

**Canaleta em estado precário no topo da servidão.**
