## FICHA DE CAMPO

**MD\_Centro\_286**

**MD\_Centro\_286\_BC\_SC\_\_7**

**Carlinho Mazone, 150**

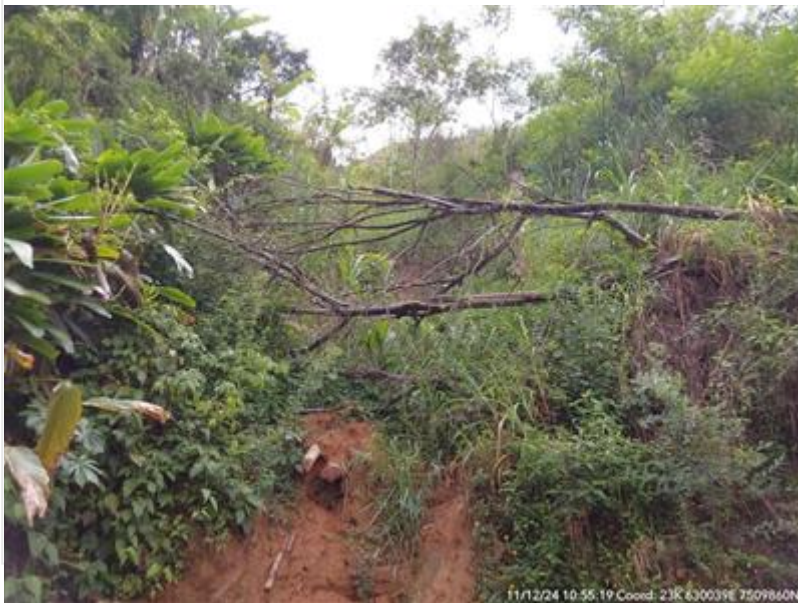
Foto da encosta natural:

**Encosta natural com drenagem bem marcada, declividade acentuada em direção ao sopé, apresentando rocha bem alterada e planos de fraturas com mergulho para o sul.**

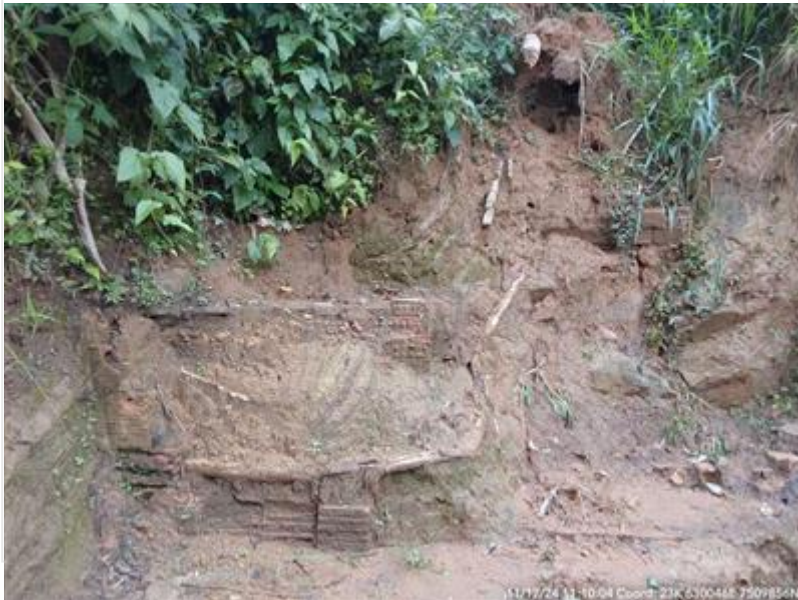
Foto do material predominante:

**Ao Norte, o maciço rochoso encontra-se com menor grau de alteração e xistosidade em comparação ao sul, cuja a rocha alterada encontra-se intercalada com xistosidade e veios de quartzo. Nota-se horizonte com textura silte-argiloso e baixa plasticidade.**

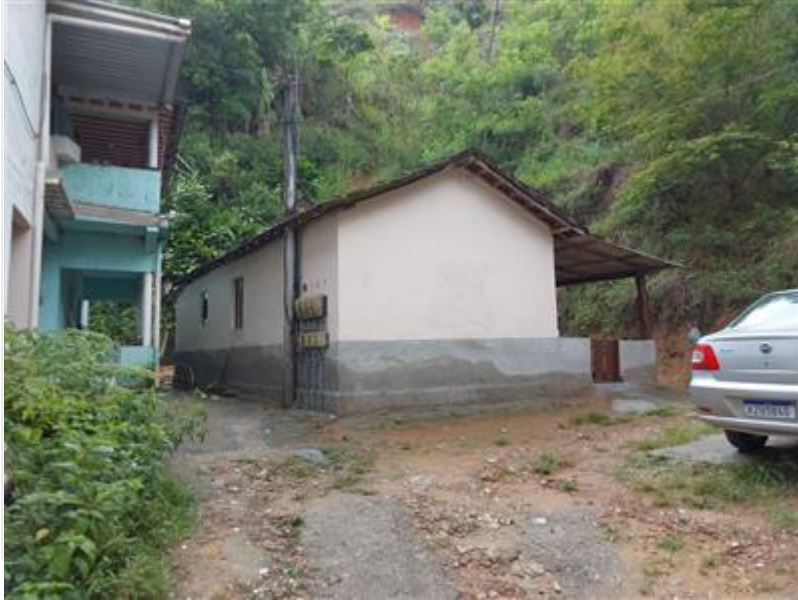
Foto Distância talude – casa

**1 - 2m**

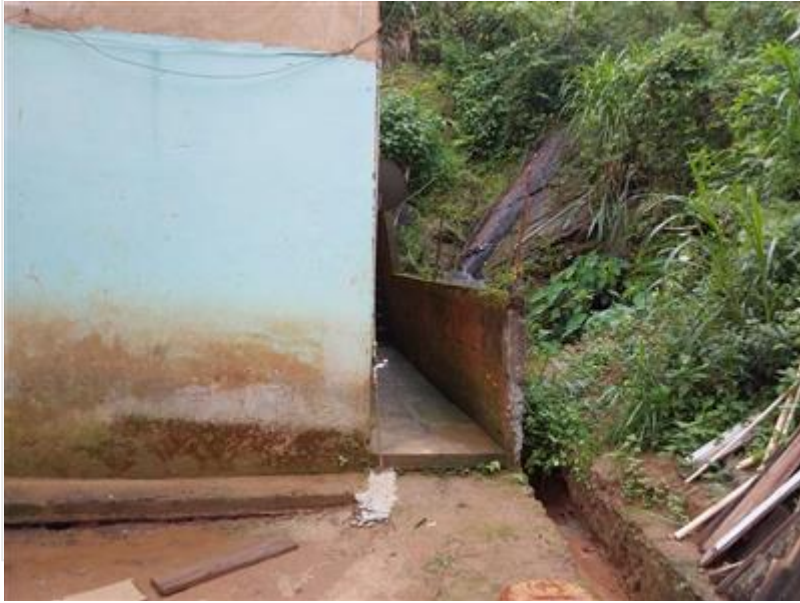
Foto do Vulnerabilidade:

**Média: Danos esperados relacionados a trincas e colapso parcial nas paredes**

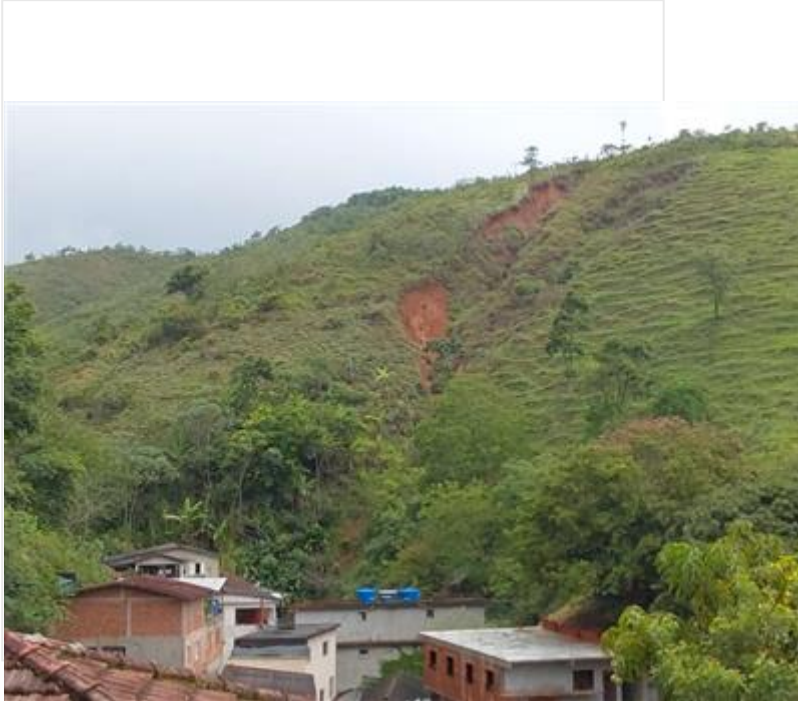
Foto do outro processo:

**Fluxo de massa desceu encaixado na drenagem e atingiu diretamente 1 casa. Processo ocorrido em fevereiro de 2024. A montante, pode-se observar cicatrizes com sulcos e apresenta material mobilizado. Durante o evento a massa se depositou ao longo da via.**

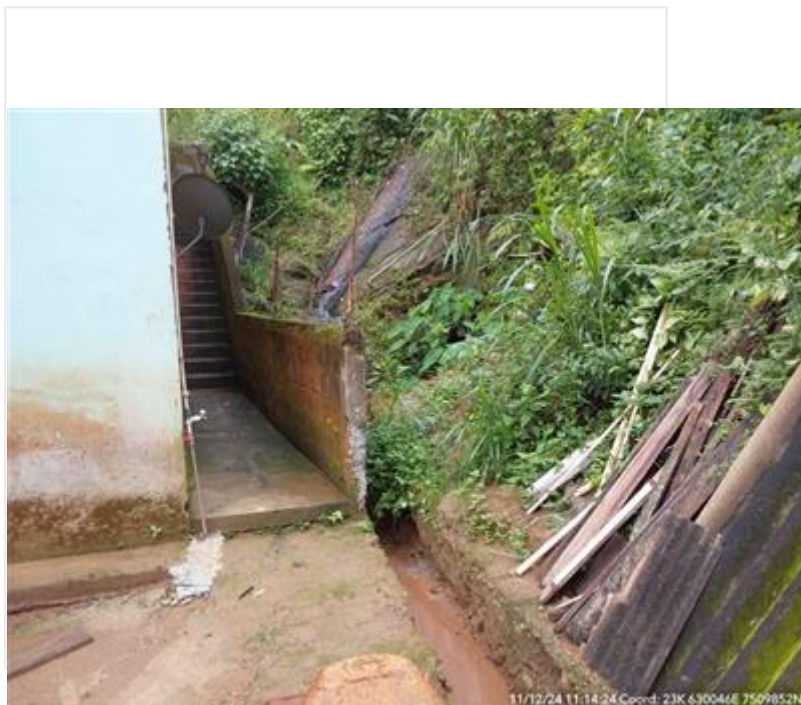
Foto da presença de água:

**Concentração de água em superfície (enxurrada)**

- **Inexistente**

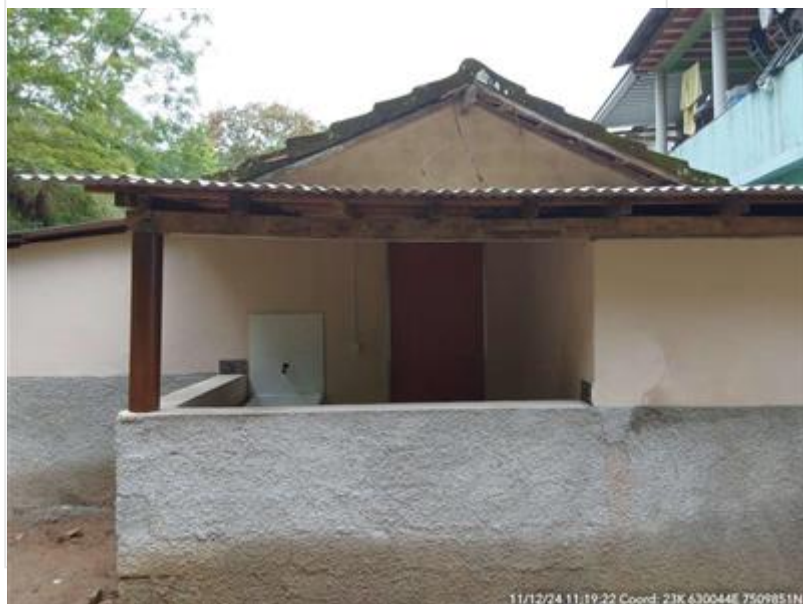
Foto1

**Casa diretamente atingida e reconstruída.**
