## FICHA DE CAMPO

**MD\_Centro\_286**

**MD\_Centro\_286\_BC\_SC\_\_8**

**Humberto Mazone, 120**

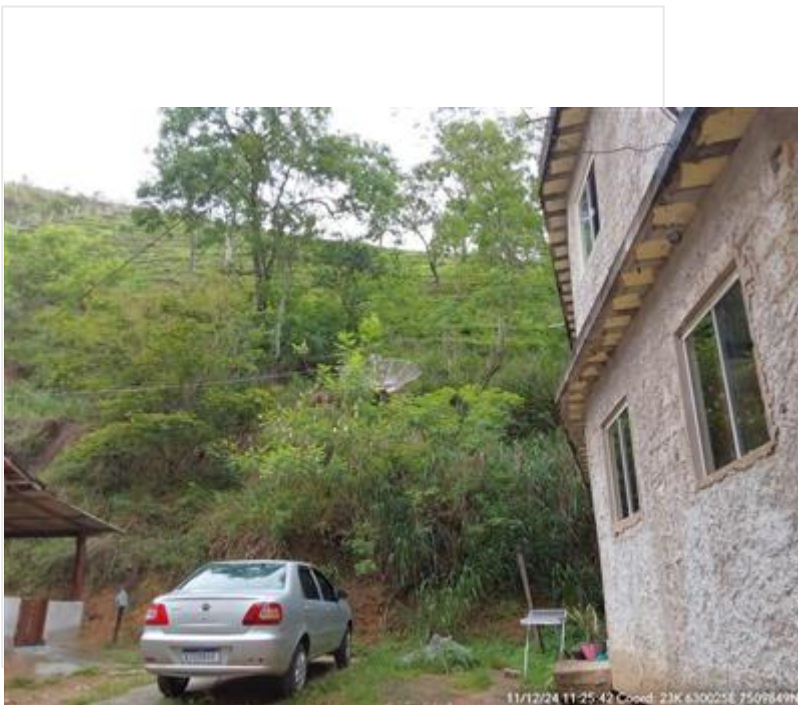
Foto da encosta natural:

**Encosta natural com drenagem bem marcada. Porção ao sul de fluxo de detritos.**

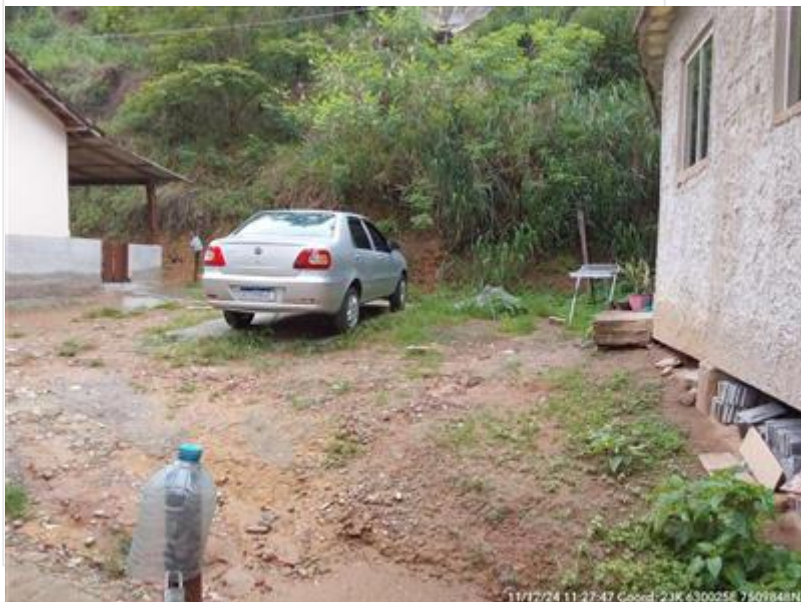
Foto do material predominante:

**Perfil de solo composto por horizontes bem desenvolvidos e contato com rocha alterada, apresentando estruturas bem preservadas.**

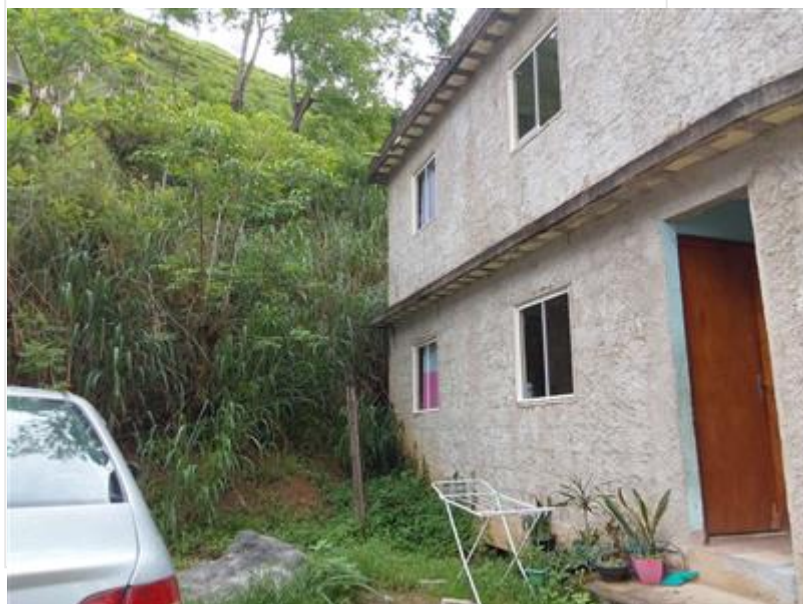
Foto Distância talude – casa

**1 - 2m**

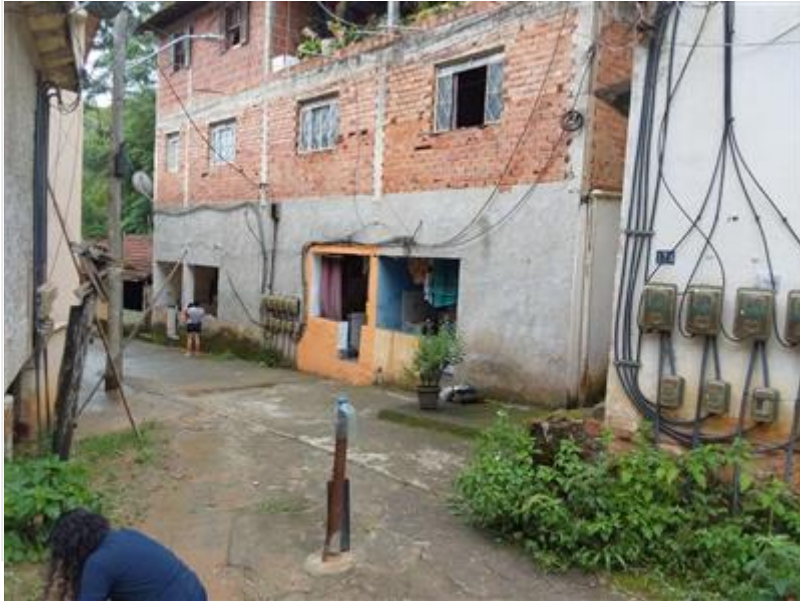
Foto do Vulnerabilidade:

**Baixa: Danos Estruturais não esperados**

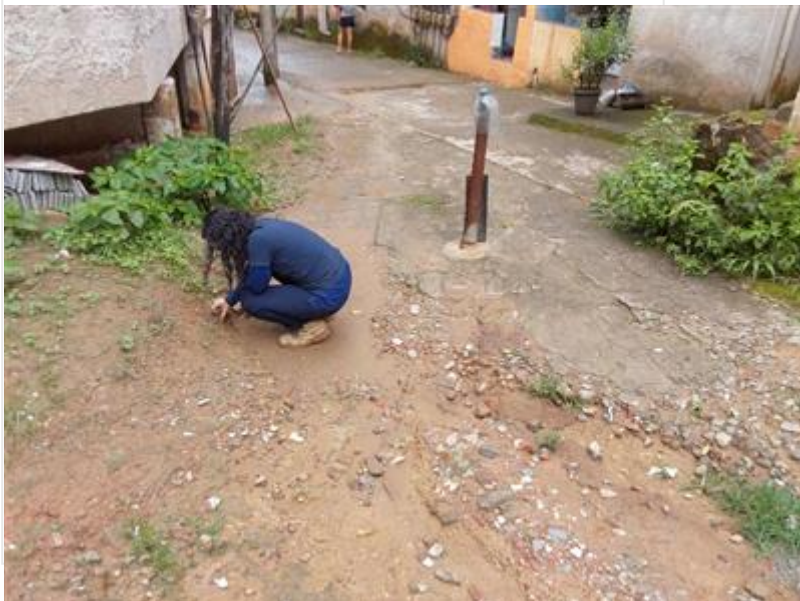
Foto Depósito de corrida de detritos

- **Depósito de corrida de detritos**

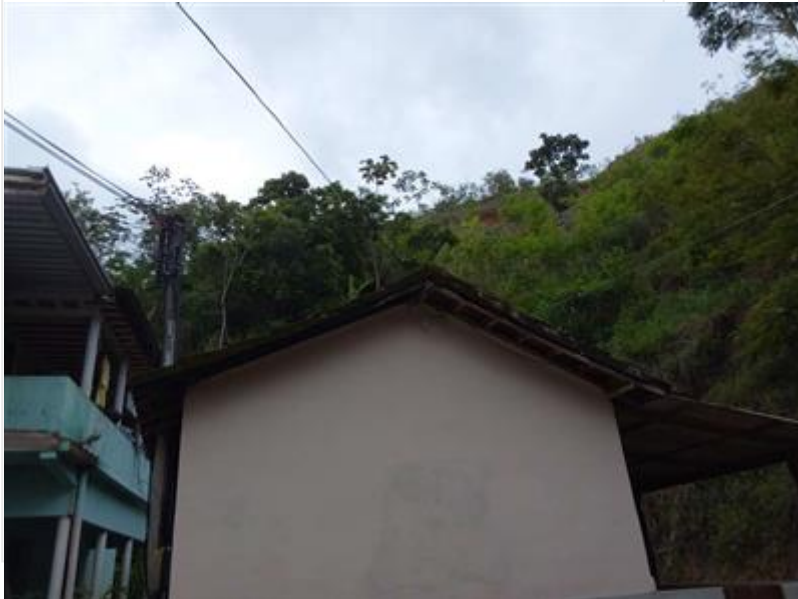
Foto do outro processo:

**Polígono com casas na base da corrida de fluxo. A via de acesso foi obstruída pela descida de detritos.**

**Casas impactadas por fluxo de detritos, com via obstruída durante processo anterior. O fluxo é drenado para via de acesso.**

- Sirenes
- Nudec
- Sinalização e Orientação de Alerta
- Educação e Conscientização da população

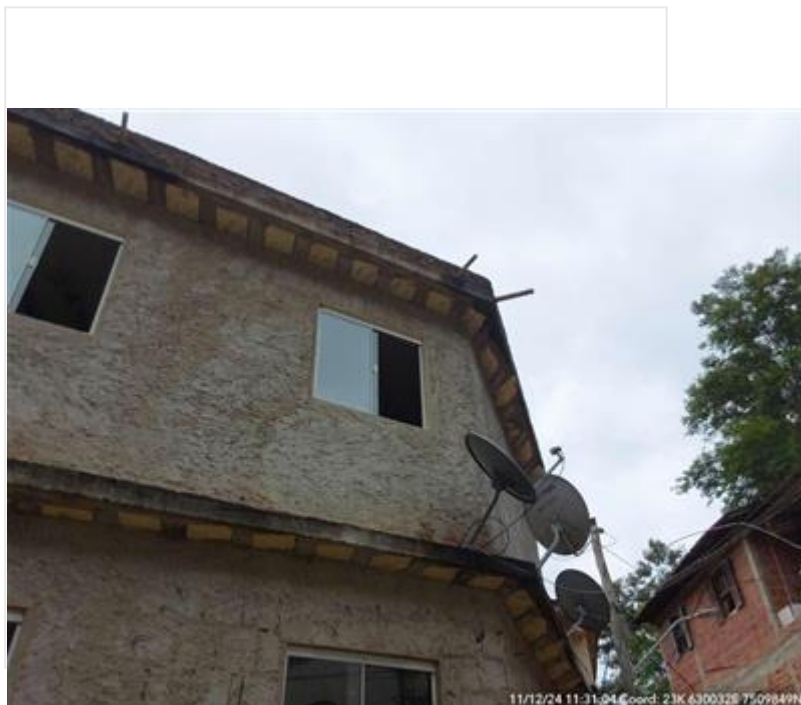
Foto da presença de água:

**Concentração de água em superfície (enxurrada)**

- **Inexistente**

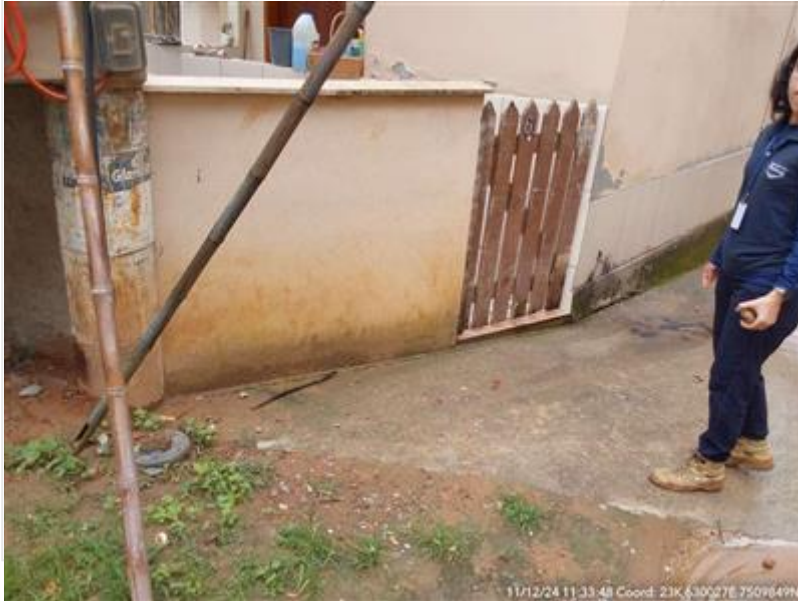
Foto1

**Marca da altura do fluxo de detritos.**

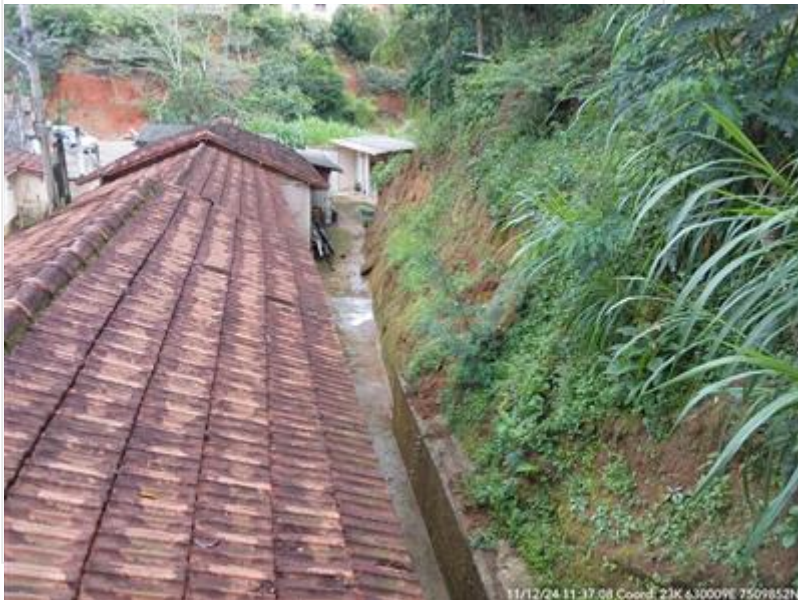
Foto2

**Na entrada da servidão foi visto um deslocamento com bloco pequeno.**
