## FICHA DE CAMPO

**MD\_Centro\_286**

**MD\_Centro\_286\_BC\_SC\_\_9**

**José Valentim, ao lado do 500**

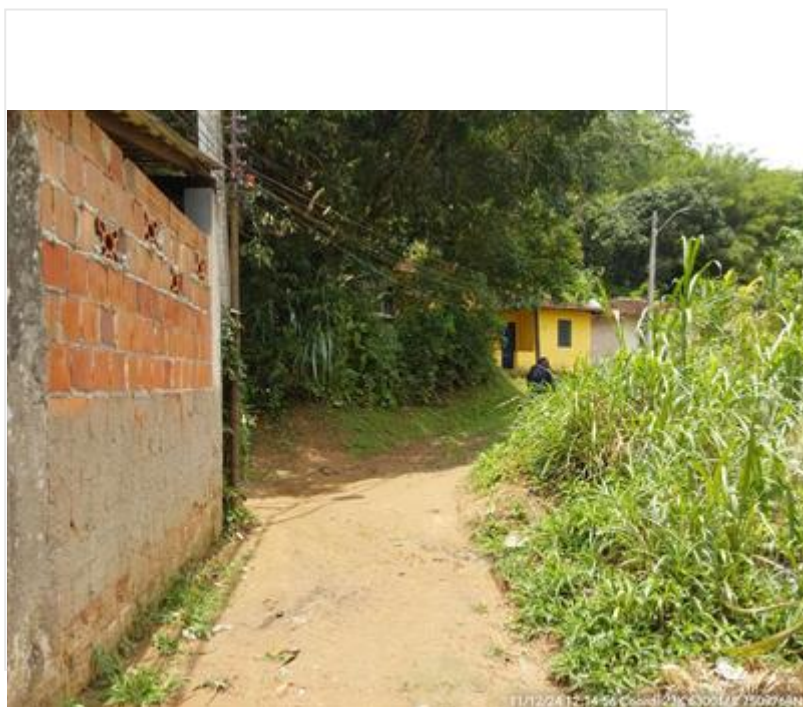
Foto do acesso:

**A pé**

**Servidão**

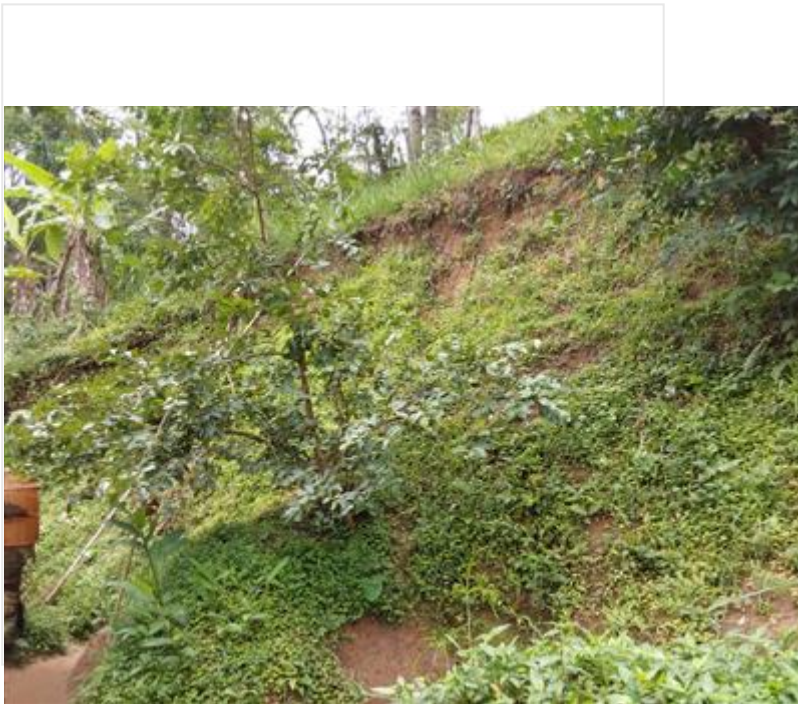
Foto do talude de cortes múltiplos:

**1 - 5m**

**80**

**Presença de taludes de corte com vegetação de baixo a alto porte e árvores na crista. As residências encontram-se próximas ao talude.**

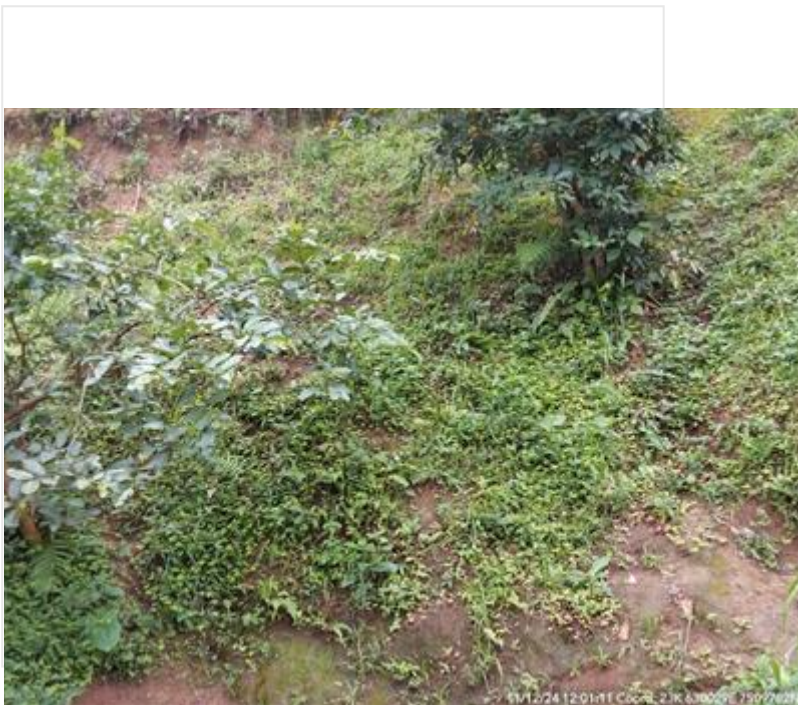
Foto do material predominante:

- **Solo residual**
- **Rocha Sã**
- **Solo sobre rocha**
- **Rocha alterada**

**Solo residual bastante espesso, com horizontes mal desenvolvidos e presença abrupta de rocha sã no sopé.**

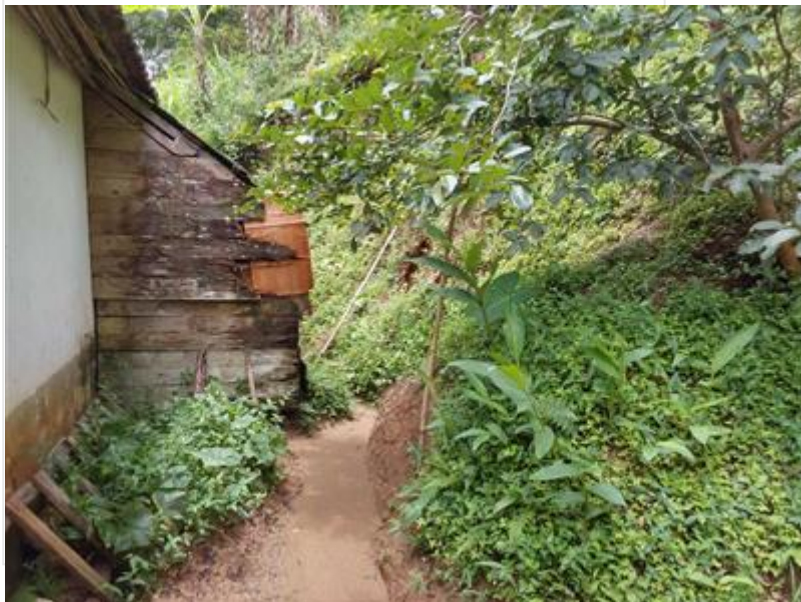
Foto Distância talude – casa

**1 - 2m**

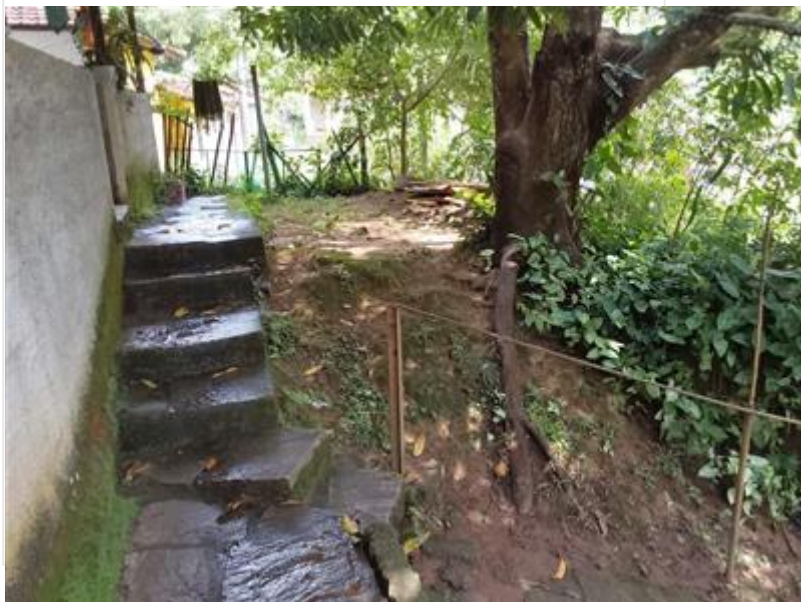
Foto Distância topo do talude - base da casa

**1 - 2m**

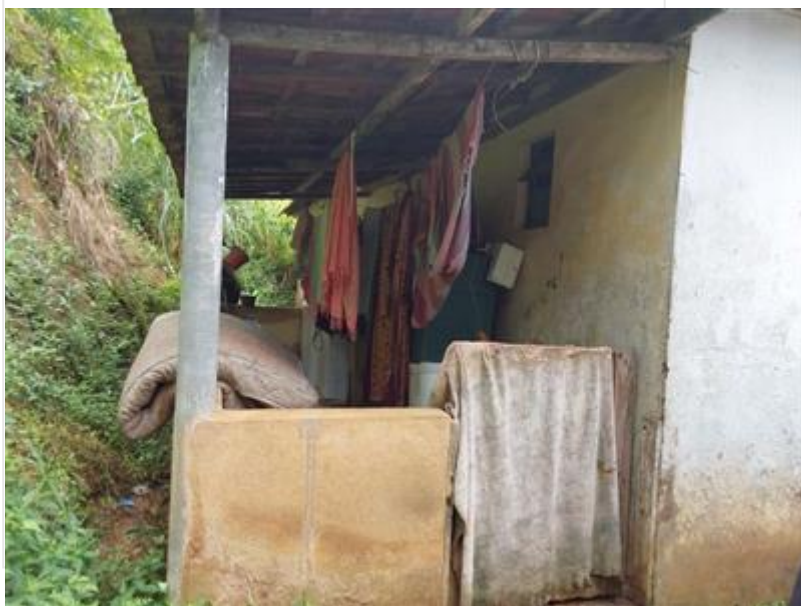
Foto do Vulnerabilidade:

**Alvenaria**

**Alta: Danos estruturais esperados com excessivas deformações das estruturas, colapso parcial dos domicílios**

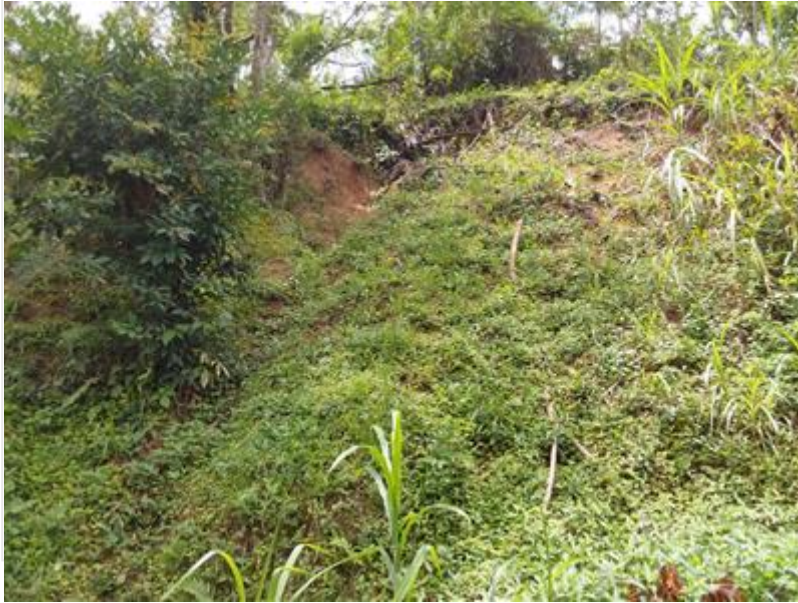
Foto do deslizamentos:

**Planar**

**Segundo a moradora, ocorreu deslizamento pretérito no local, quase atingindo a varanda dos fundos de seu imóvel.**

**Sim**

**Setor com movimento de massa, sem atingimento da moradia, mas com indicativos de instabilidade significativos para reativação do processo em períodos de chuvas intensas ou prolongadas.**

- **Educação e Conscientização da população**
- **Sirenes**
- **Nudec**
- **Sinalização e Orientação de Alerta**

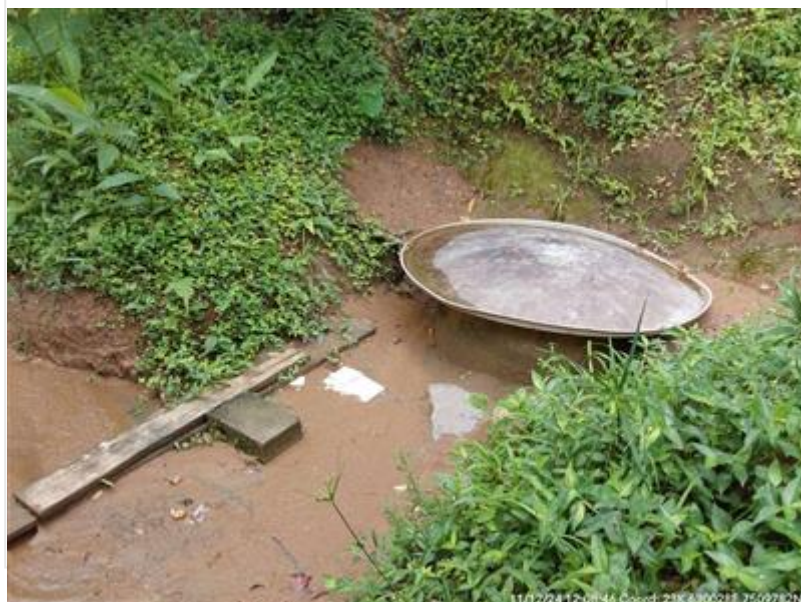
Foto da presença de água:

**Concentração de água em superfície (enxurrada)**

- **Inexistente**
