## FICHA DE CAMPO

**MD\_CincoLagos\_400**

**MD\_CincoLagos\_400\_DS\_TB\_\_1**

**Primavera, número 240**

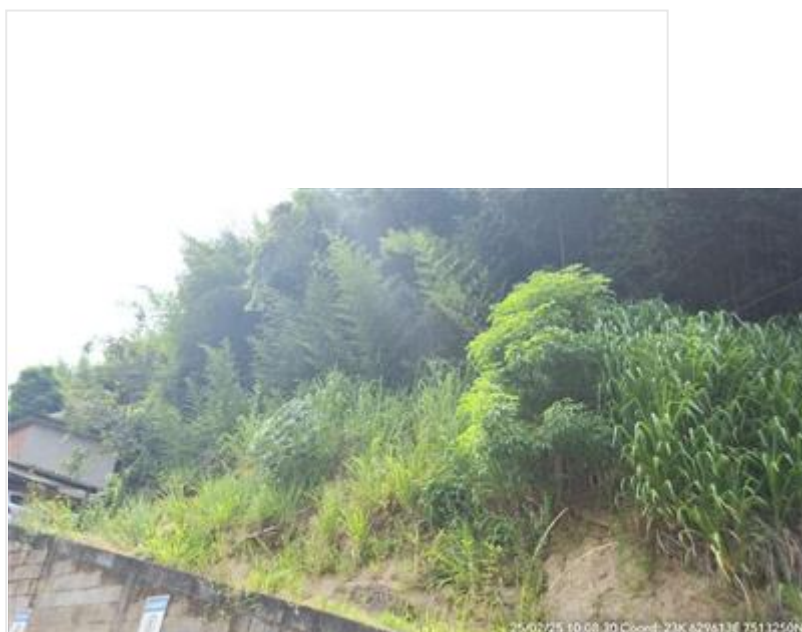
Foto da encosta natural:

**20 - 50m**

**70**

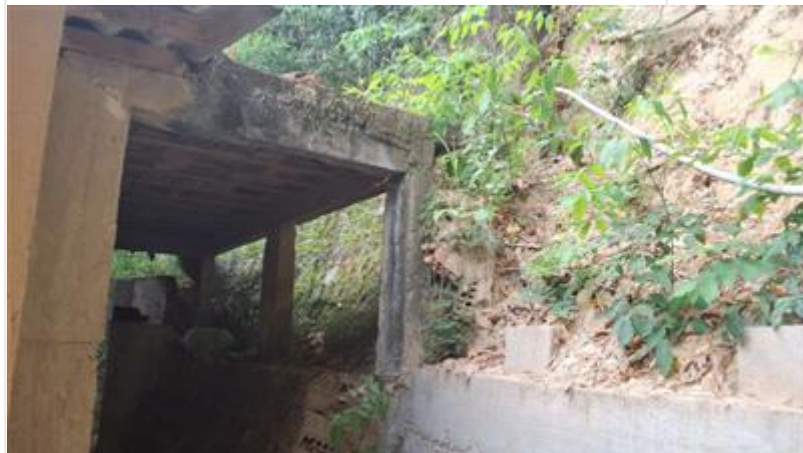
Foto do talude de cortes múltiplos:

**5 - 20m**

**85**

**Terreno de cortes múltiplos e subverticalizados, escavados para assentamento de edificação.**

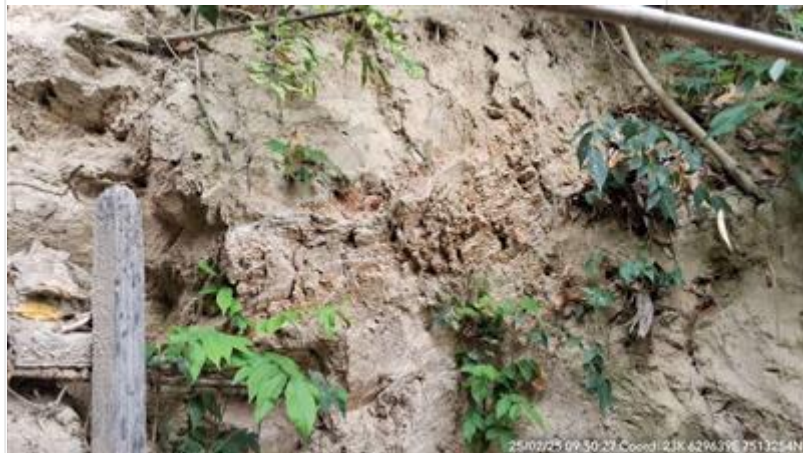
Foto do material predominante:

**Solo sobre rocha muito alterada; presença de material arenoso.**

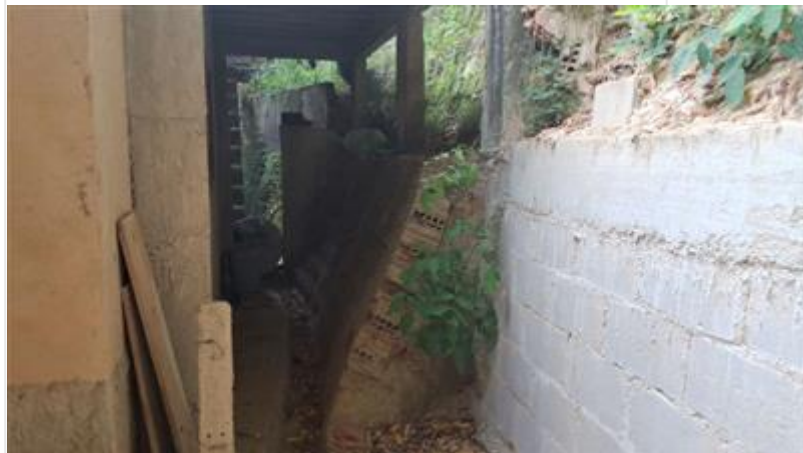
Foto Distância talude – casa

**1 - 2m**

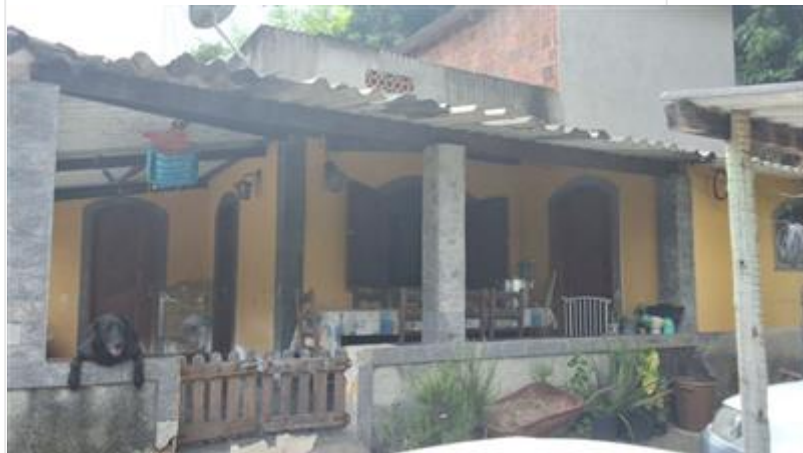
Foto do Vulnerabilidade:

**Média: Danos esperados relacionados a trincas e colapso parcial nas paredes**

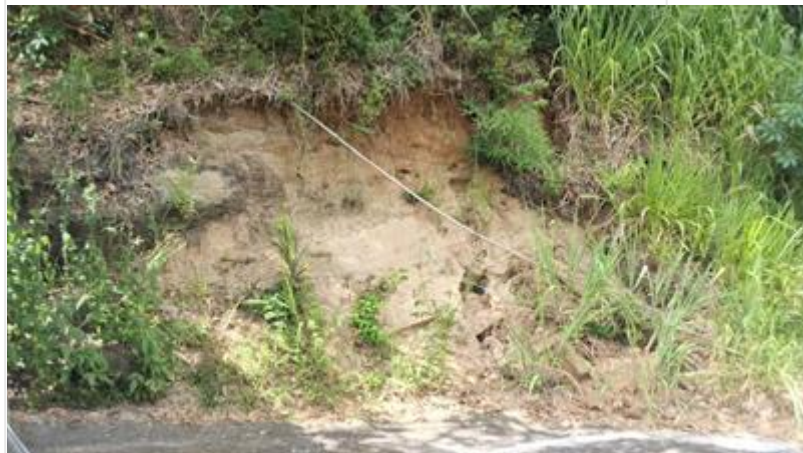
Foto do deslizamentos:

**Planar**

**Observação de três cicatrizes (2024) de portes diferentes em talude aos fundos de edificação. Exposição incipiente de solo acima das cicatrizes foram observadas a partir de imagem aérea.**

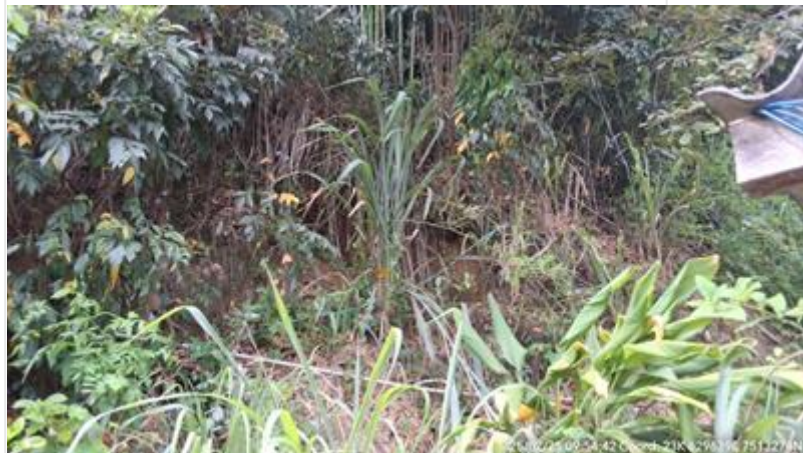
Foto1

**Trecho onde foram observados pequenos degraus promovendo o deslocamento vertical de bambus (morador relata a presença de fenda na porção superior do talude).**

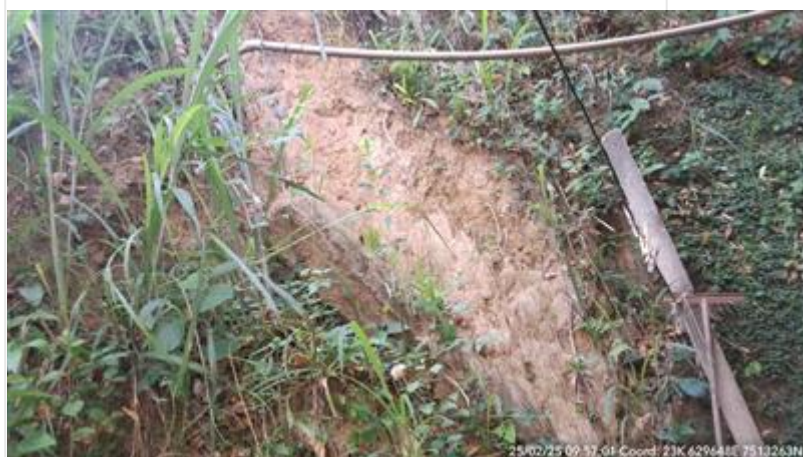
Foto2

**Cicatriz de deslizamento na lateral de edificação, abaixo de caixa d'água com fissuras em sua estrutura.**

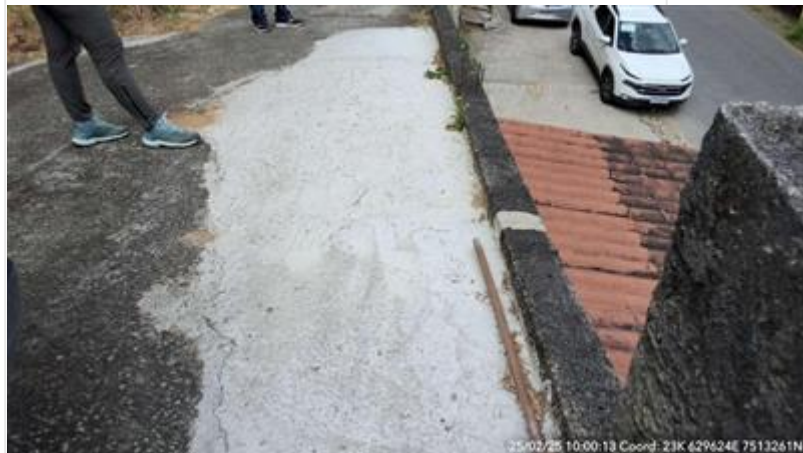
Foto3

**Acesso construído sobre crista de talude, margeada por muro com suposta função de contenção; observação de trincas com projeção recente de concreto, ocultando patologias associadas a movimentação do terreno.**
