## FICHA DE CAMPO

**MD\_CincoLagos\_400**

**MD\_CincoLagos\_400\_DS\_TB\_\_2**

**Cinco Lagos**

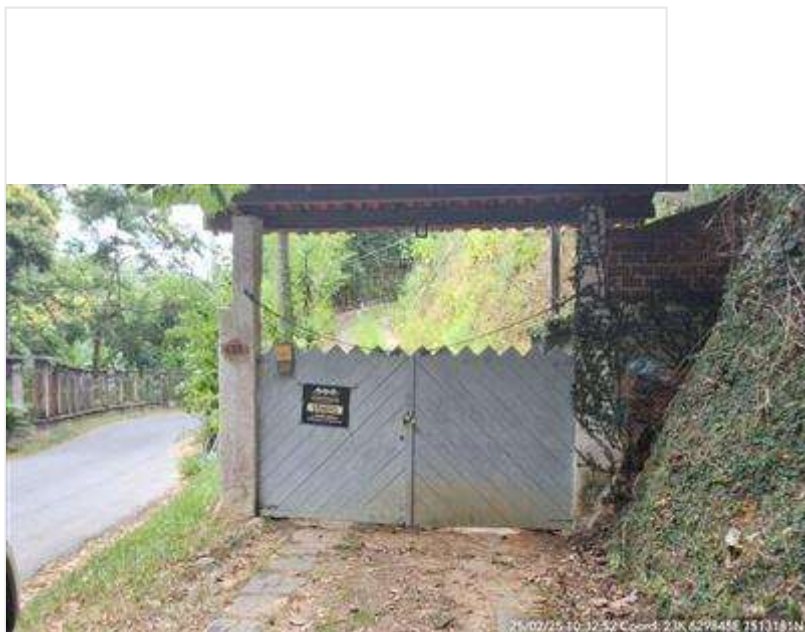
Foto\_aceso-20250225-133251.jpg

**Veicular**

**Pavimentado**

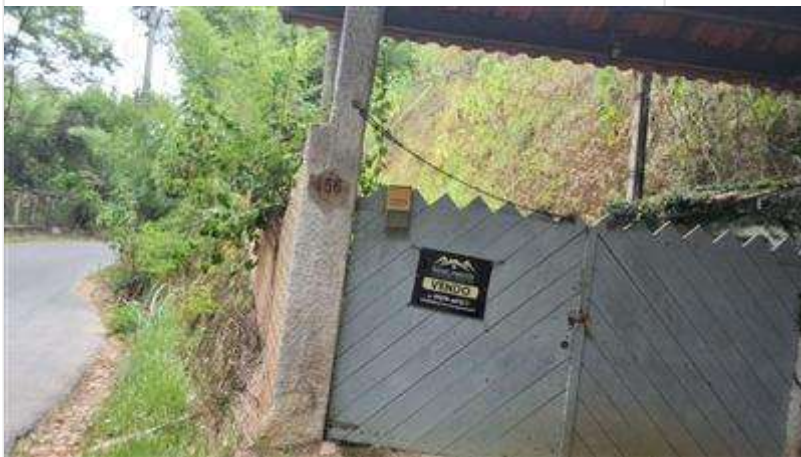
Foto\_cort\_mult-20250225-133339.jpg

**5 - 20m**

**75**

**Cortes múltiplos com a presença de muro com suposta função de contenção restrita a alguns trechos do talude.**

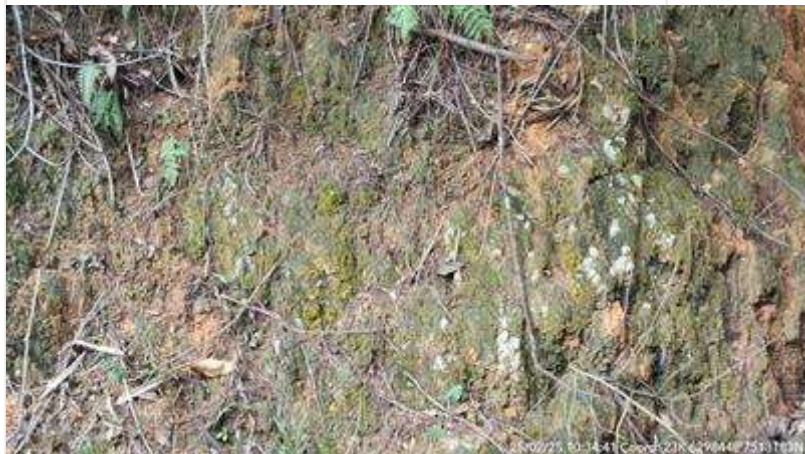
Foto\_material-20250225-133440.jpg

- **Solo residual**

**Solo residual espesso.**

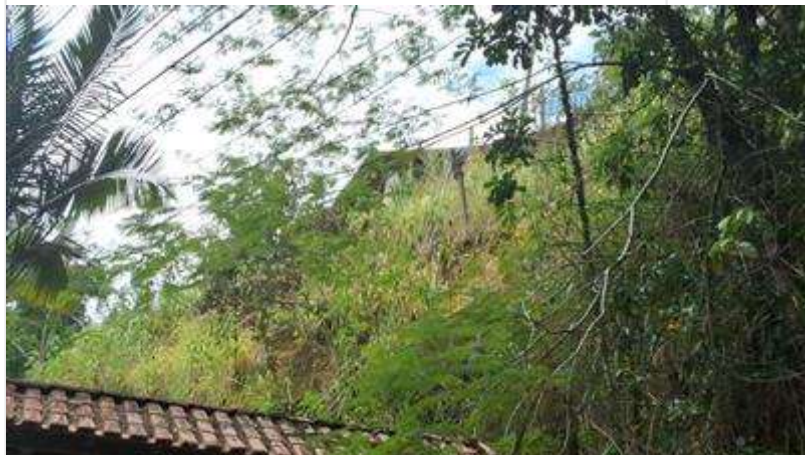
Foto\_topo\_talude\_casa-20250225-133503.jpg

**1 - 2m**

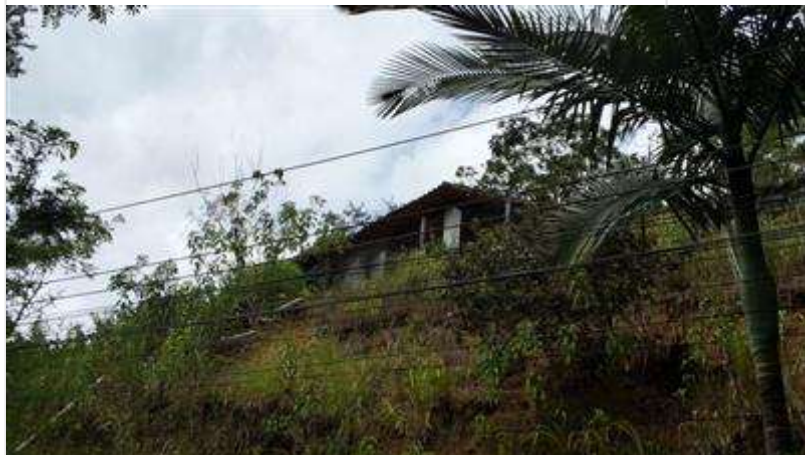
Foto\_vulnerabilidade-20250225-133535.jpg

**Alvenaria**

**Média: Danos esperados relacionados a trincas e colapso parcial nas paredes**

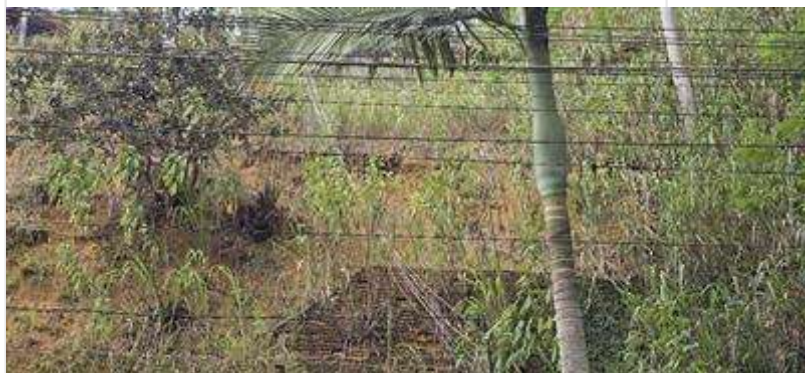
Foto\_Cicatrizes-20250225-104430.jpg

- **Erosão laminar**
- **Cicatrizes**

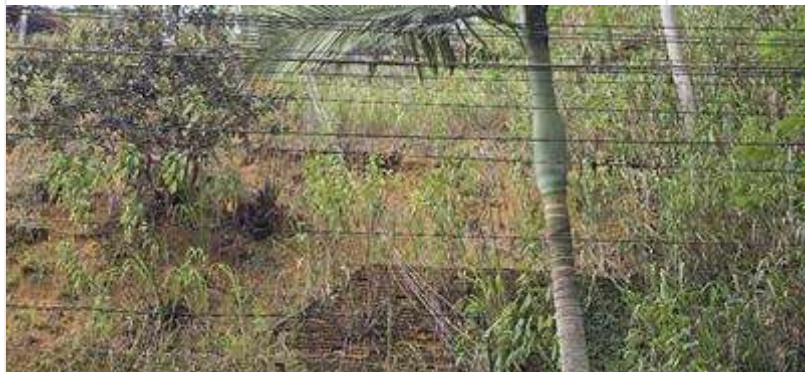
Foto\_deslizamento-20250225-104500.jpg

**Planar**

**Deslizamento planar deflagrado em meio a talude, próximo a pequeno poste de fiação elétrica; lateral da edificação, voltada para o acesso do terreno. Feições indicativas de exposição inicial de solo foram observadas a montante de casa, por imagem aérea.**

**Sim**

- **Sirenes**
- **Nudec**
- **Sinalização e Orientação de Alerta**
- **Educação e Conscientização da população**

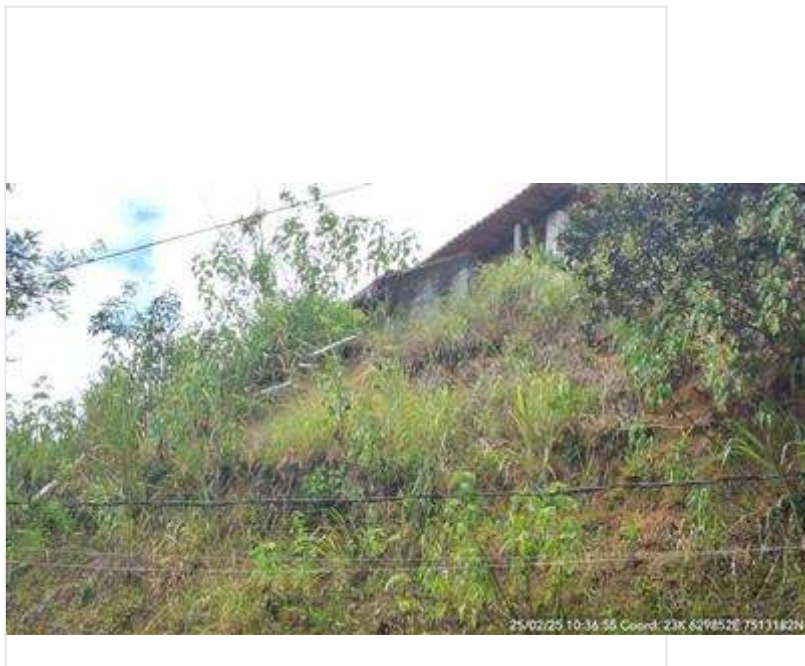
Foto\_agua-20250225-133655.jpg

**Lançamento de água servida em superfície**

- **Sem vazamento aparente**

- **Precário**

**Sem mina aparente**

**Fossa**
