## FICHA DE CAMPO

**MD\_Gaudência\_229**

**MD\_Gaudência\_229\_IR\_TS\_\_1**

**Santa Rosa**

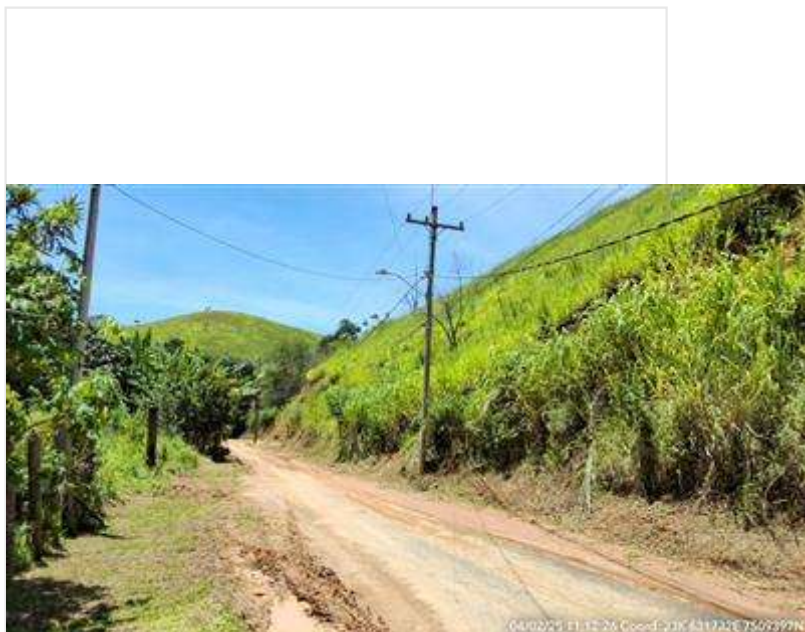
Foto do acesso:

**Veicular**

**Não Pavimentado**

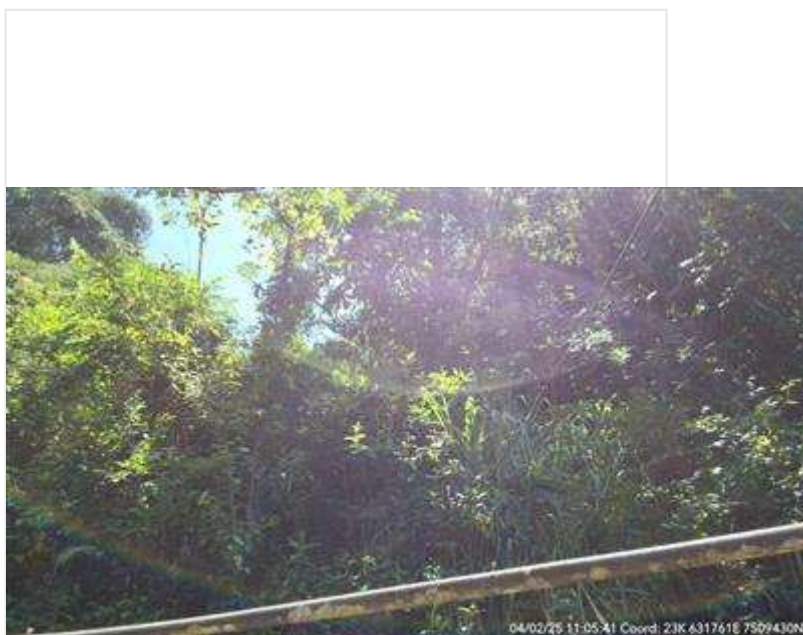
## Foto da encosta natural:

**50 – 100m**

**60**

**Área localizada entre um córrego e a encosta. Com vegetação densa e árvores de grande porte. Observa-se alguns pontos de solo exposto.**

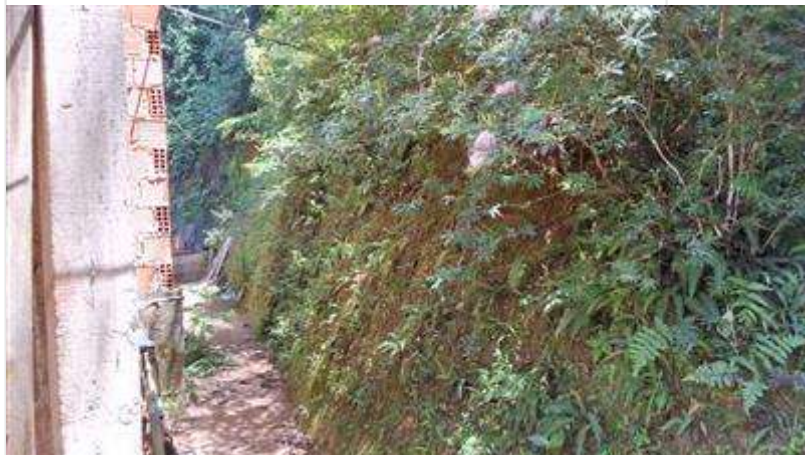
Foto do talude de corte único:

**5 - 20m**

**80**

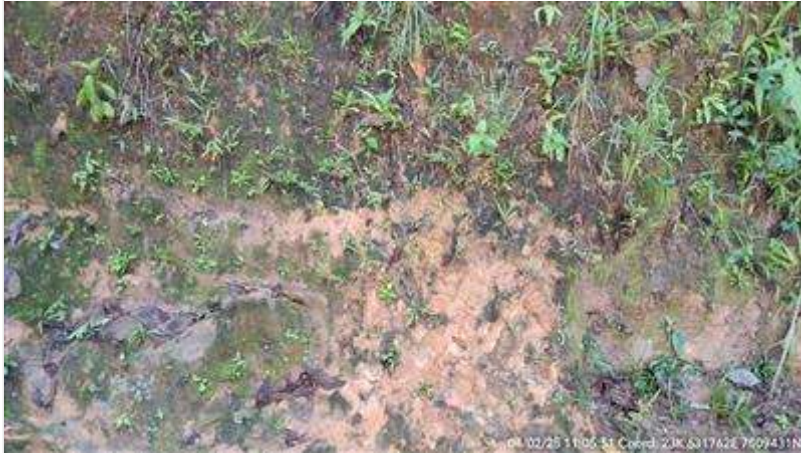
Foto do material predominante:

- **Solo residual**

**Camada de solo residual**

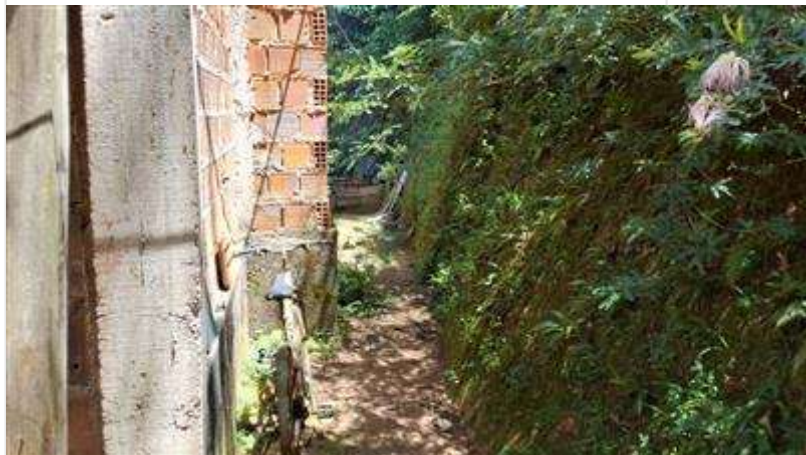
Foto Distância talude – casa

**1 - 2m**

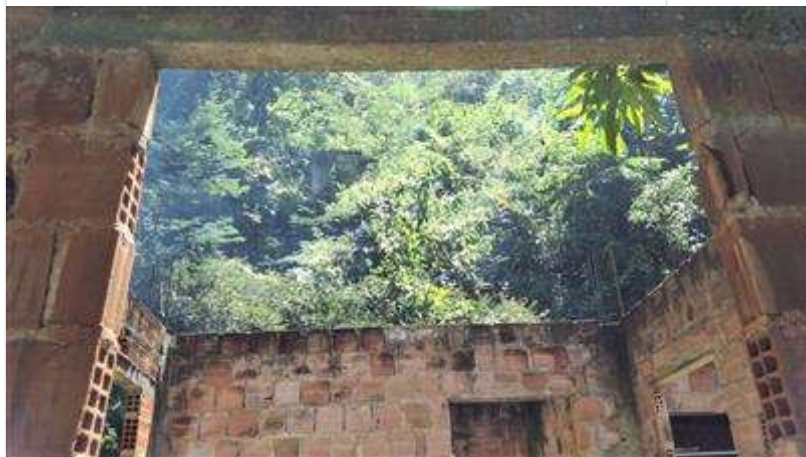
Foto Distância topo do talude - base da casa

**1 - 2m**

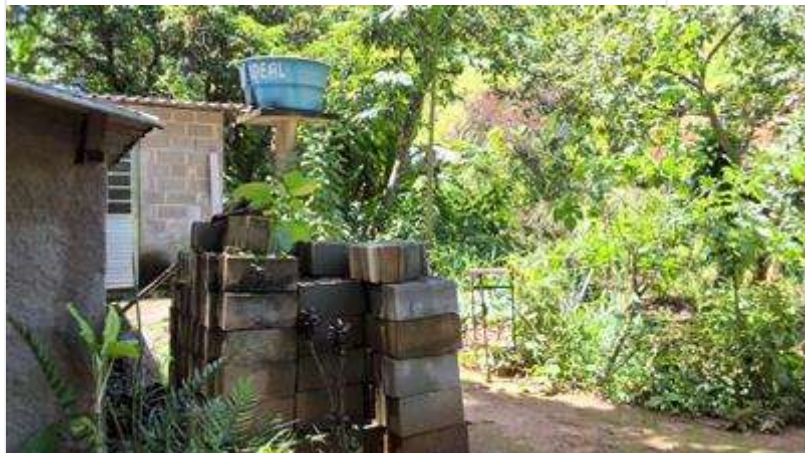
## Foto Distância da Drenagem

**2 - 3m**

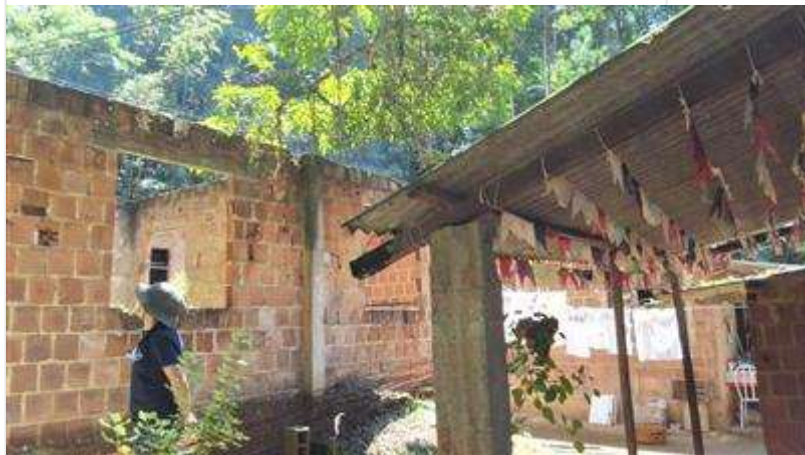
Foto do Vulnerabilidade:

**Alvenaria**

**Alta: Danos estruturais esperados com excessivas deformações das estruturas, colapso parcial dos domicílios**

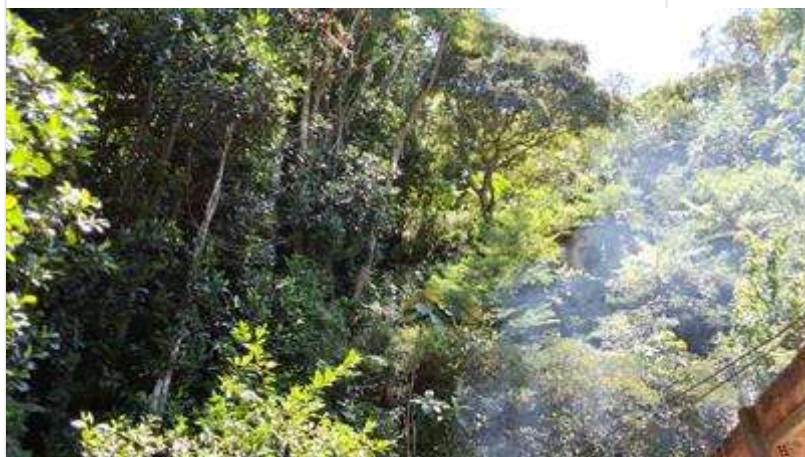
Foto Vegetação/postes inclinadas/tombados

- **Vegetação/postes inclinadas/tombados**
- **Erosão laminar**

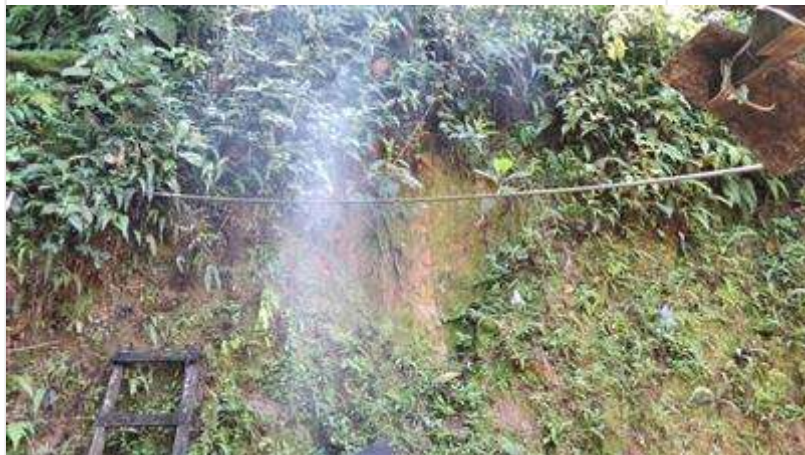
## Foto Erosão Laminar

**encosta sofre com processos erosivos.**

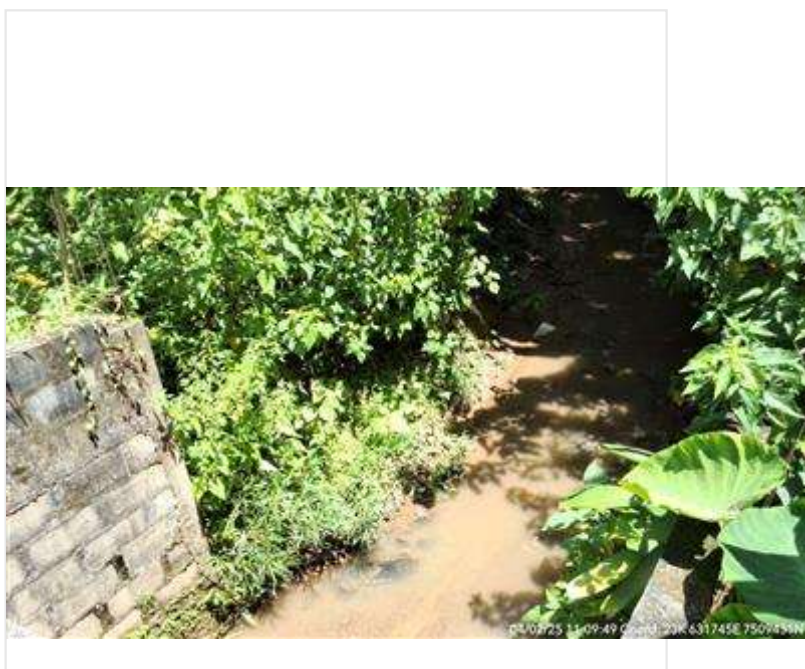
Foto da presença de água:

- **Inexistente**

**Sem mina aparente**

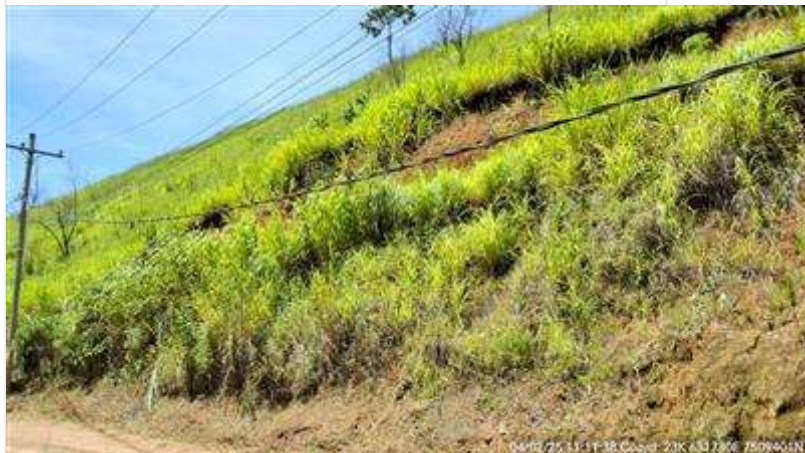
Foto1

**Área situada entre encosta e córrego. Segundo relatos do morador, em períodos chuvosos o córrego extravasa, causando inundação que chega a atingir tanto as moradias quanto a via de acesso. A encosta é bastante inclinada e vegetada, e exibe feições erosivas. A via de acesso apresenta feições erosivas bem desenvolvidas e, segundo morador, em períodos chuvosos ocorre a queda de material vindo do talude, o que impossibilita a passagem de moradores, chegando a inundar uma casa.**

**Deslizamento sob a via. Obstruindo o acesso.**
