## FICHA DE CAMPO

**MD\_Gaudência\_229**

**MD\_Gaudência\_229\_IR\_TS\_\_10**

**Gaudência**

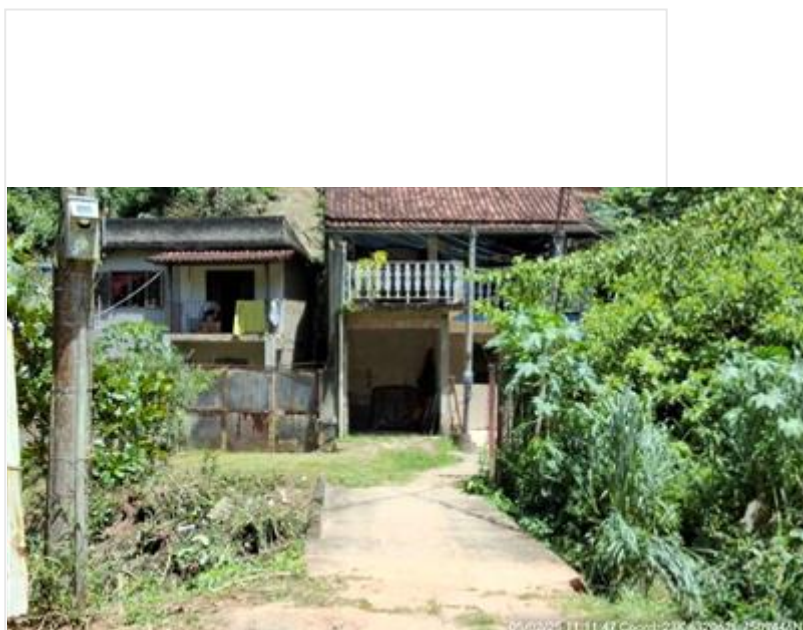
Foto\_acesso-20250205-141147.jpg

**A pé**

**Escadaria**

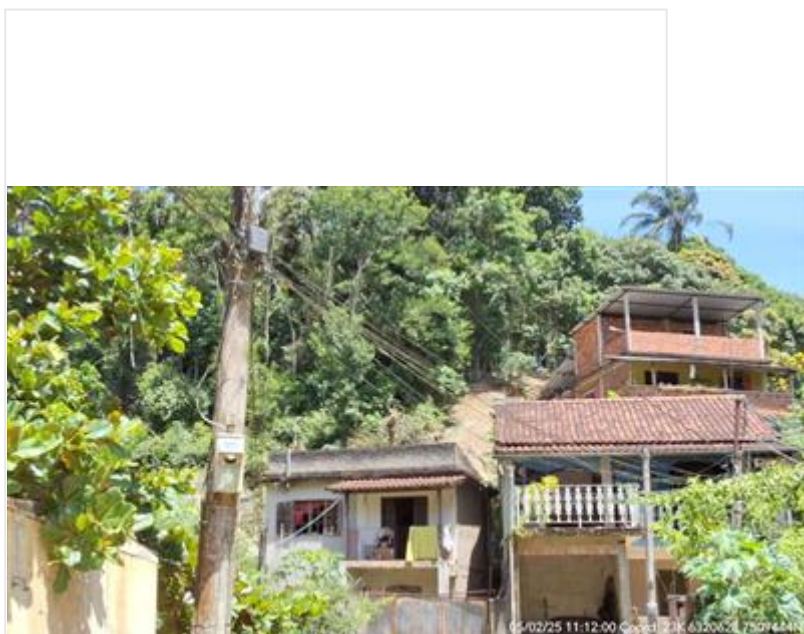
Foto\_encos\_nat-20250205-141159.jpg

**5 - 20m**

**65**

**Terreno íngreme com cortes múltiplos e vegetação de grande porte.**

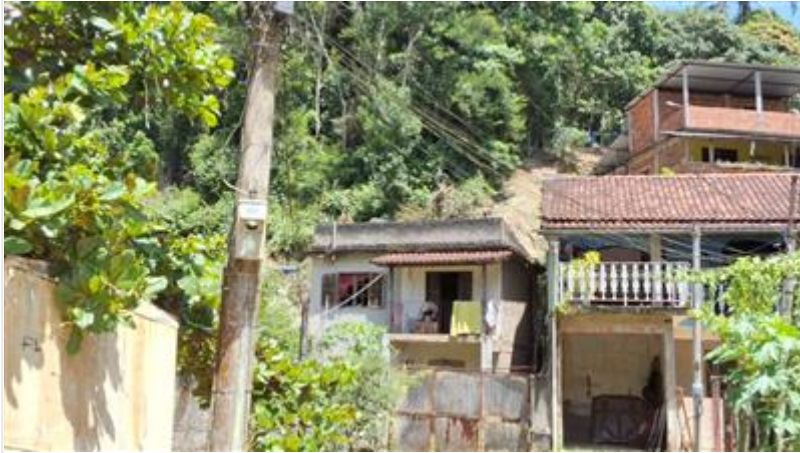
Foto\_cort\_mult-20250205-141209.jpg

**1 - 5m**

**80**

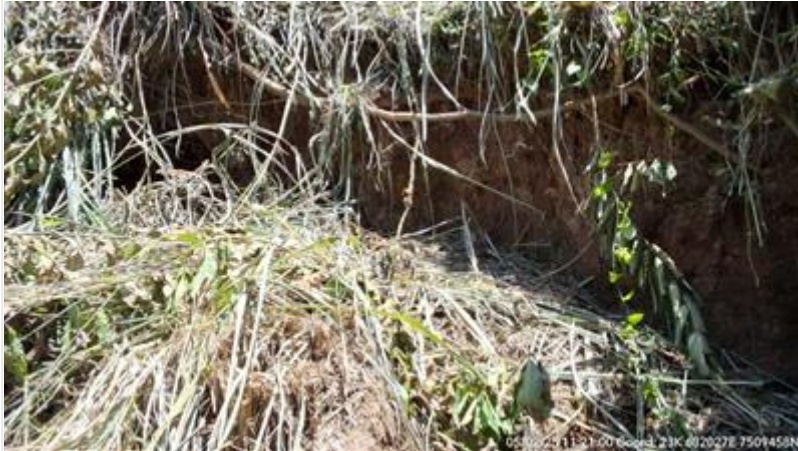
Foto\_material-20250205-142059.jpg

- **Solo residual**
- **Tálus**

**Solo residual compactado.**

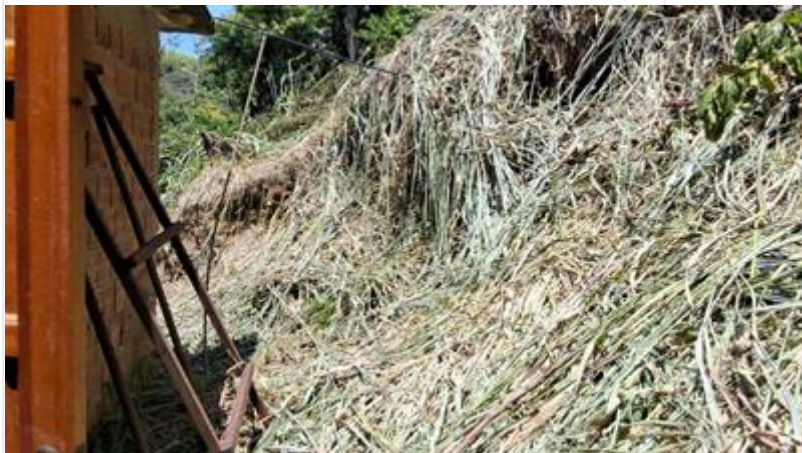
Foto\_talude\_casa-20250205-141912.jpg

**Nulo**

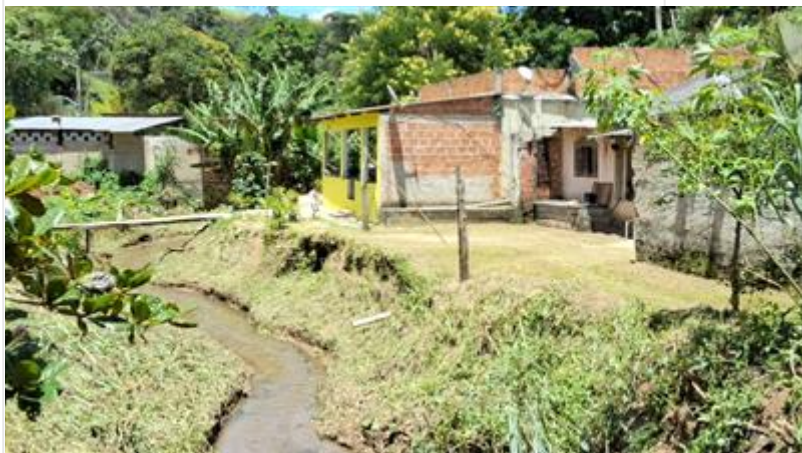
Foto\_dist\_dren-20250205-141236.jpg

**1 - 2m**

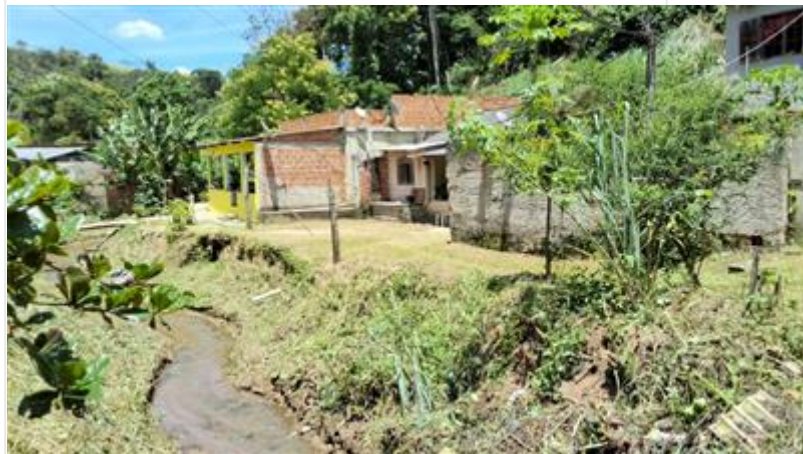
Foto\_vulnerabilidade-20250205-141304.jpg

**Alvenaria**

**Alta: Danos estruturais esperados com excessivas deformações das estruturas, colapso parcial dos domicílios**

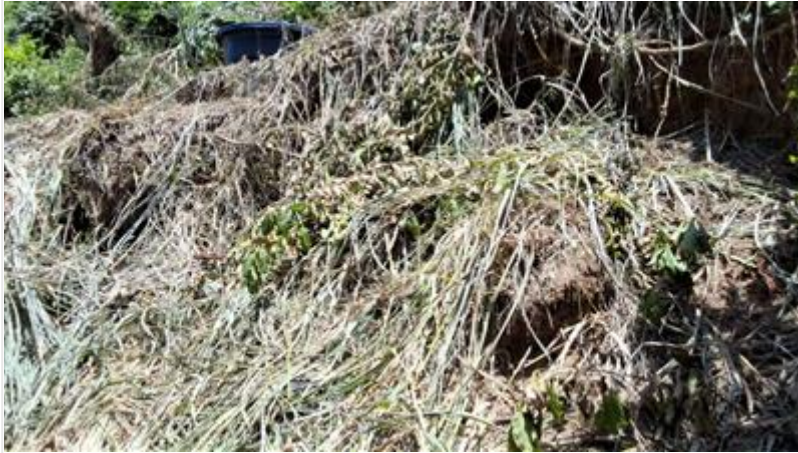
Foto\_deslizamento-20250205-141803.jpg

**Planar**

**Deslizamento planar ocorrido em 2024. As paredes da casa apresentam muita umidade.**

**Talude de corte com casas encaixadas, onde houve movimento de massa durante as chuvas de fevereiro de 2024. O material mobilizado encostou em uma das moradias, causando infiltração no imóvel.**

- **Sirenes**
- **Nudec**
- **Sinalização e Orientação de Alerta**
- **Educação e Conscientização da população**

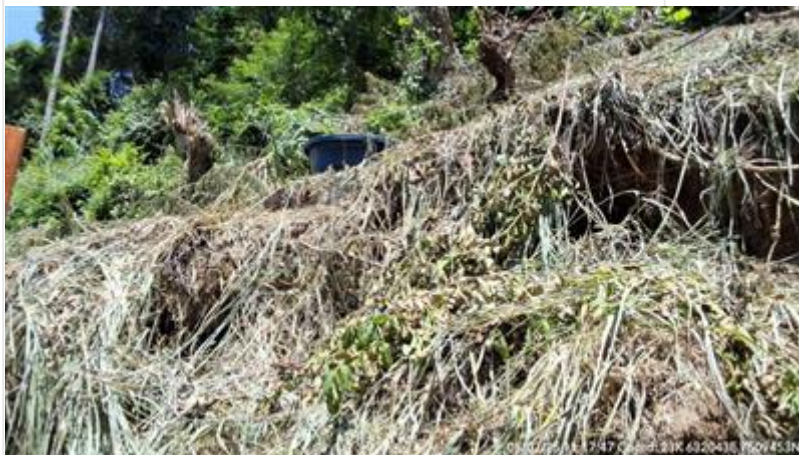
Foto\_agua-20250205-141746.jpg

**Concentração de água em superfície (enxurrada)**

- **Inexistente**

**Céu aberto**
