## FICHA DE CAMPO

**MD\_Gaudência\_229**

**MD\_Gaudência\_229\_IR\_TS\_\_12**

**José Fontes, 95**

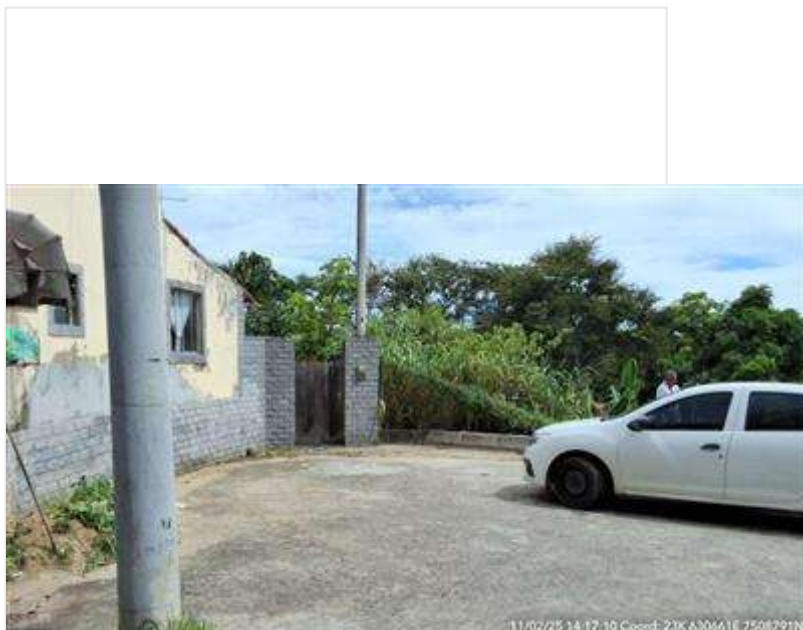
Foto\_acesso-20250211-171709.jpg

**Veicular**

**Pavimentado**

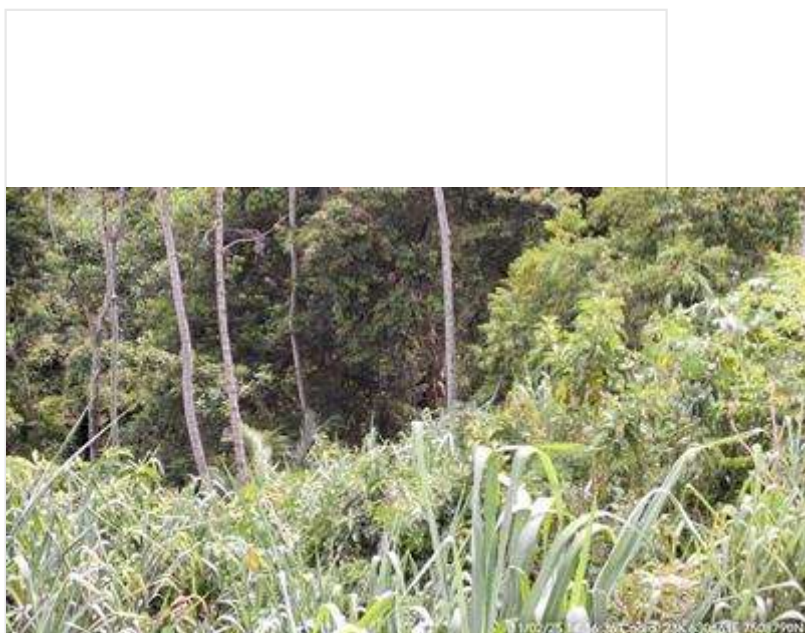
Foto\_encos\_nat-20250211-171635.jpg

**20 - 50m**

**75**

**Terreno íngreme, com embaúba, bananeiras e sinais de rompimento a jusante das casas.**

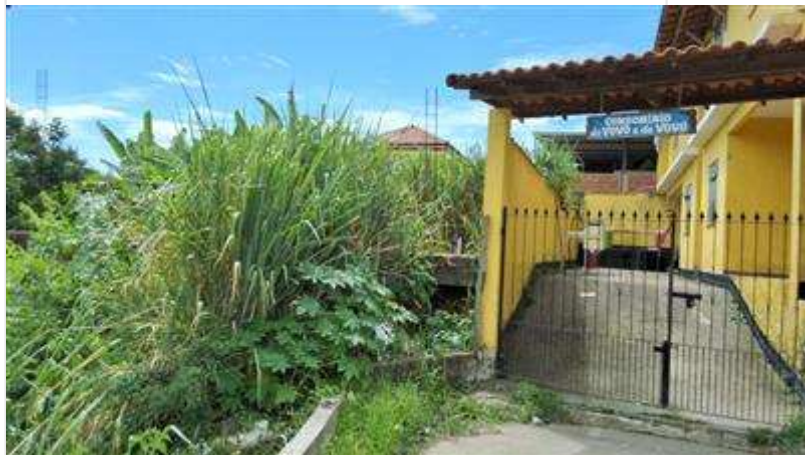
Foto\_cort\_mult-20250211-171644.jpg

**1 - 5m**

**85**

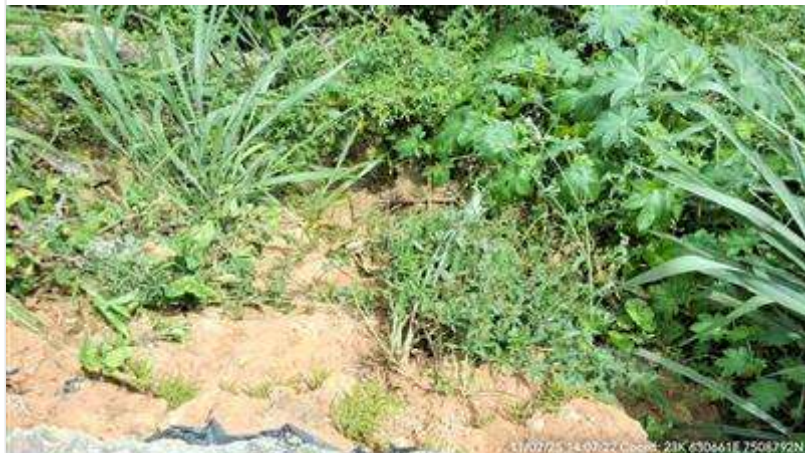
Foto\_material-20250211-170721.jpg

- **Solo residual**
- **Aterro**

**Solo residual com camada de aterro no topo**

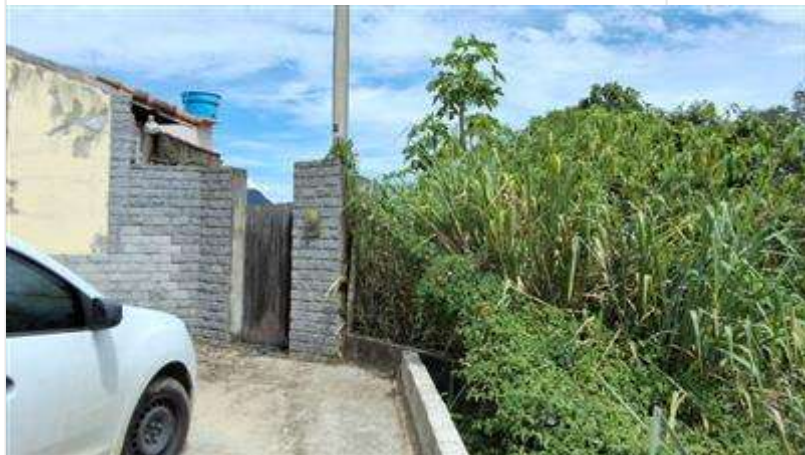
Foto\_talude\_casa-20250211-170832.jpg

**1 - 2m**

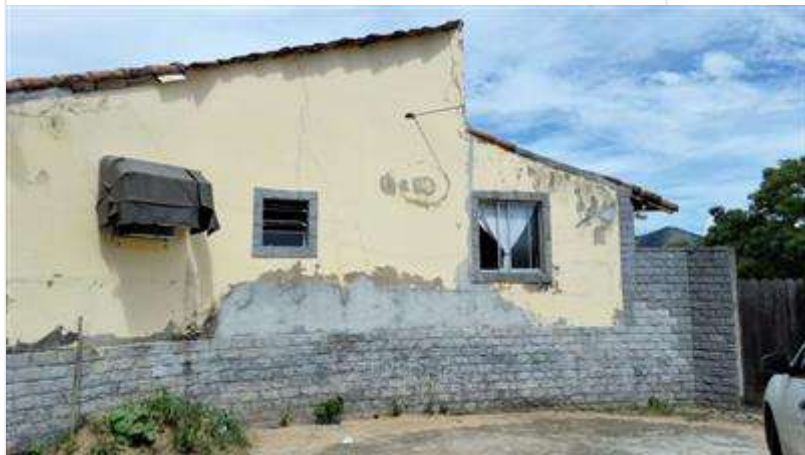
Foto\_vulnerabilidade-20250211-170851.jpg

**Alvenaria**

**Média: Danos esperados relacionados a trincas e colapso parcial nas paredes**

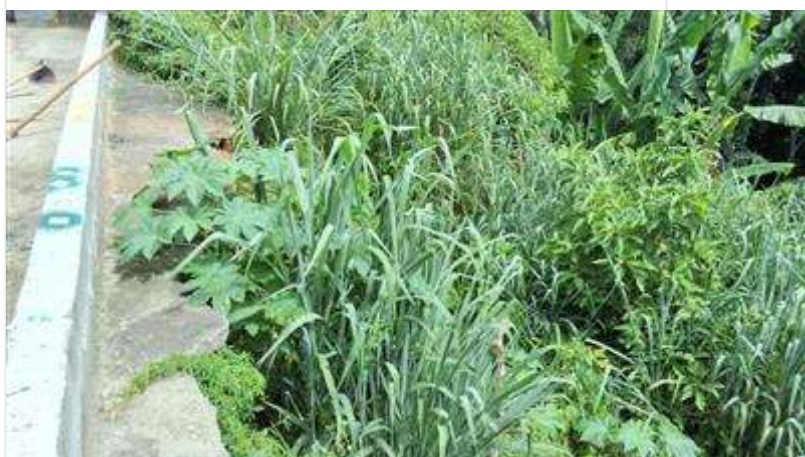
Foto\_Afundamento-20250211-170921.jpg

- **Afundamento (em passeio, via, estruturas em concreto em geral)**

**Foi observado o colapso de parte da via.**

**O terreno apresenta vegetação características de locais úmidos como embaúba e bananeiras a jusante das casas, na encosta íngreme. Na via chegou ocorrer colapso da estrutura e de poste de abastecimento de luz.**

- **Sirenes**
- **Nudec**
- **Sinalização e Orientação de Alerta**
- **Educação e Conscientização da população**

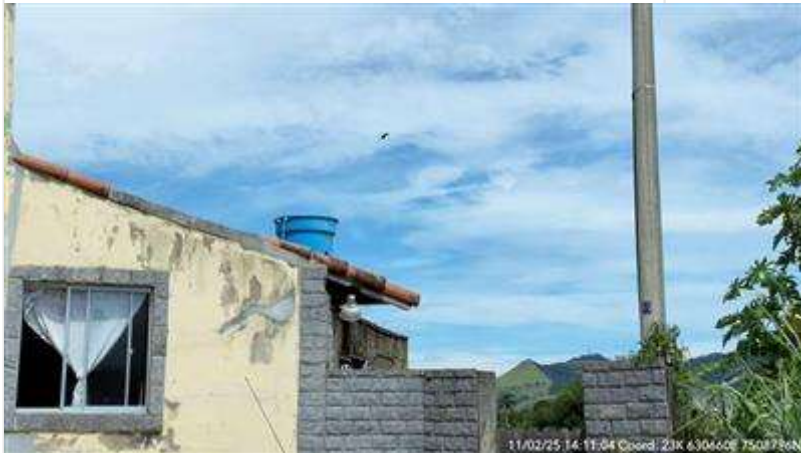
Foto\_agua-20250211-171103.jpg

- **Sem vazamento aparente**

- **Inexistente**

**Sem mina aparente**
