## FICHA DE CAMPO

**MD\_Gaudência\_229**

**MD\_Gaudência\_229\_IR\_TS\_\_13**

**Herotildes Victorino de Carvalho, 30**

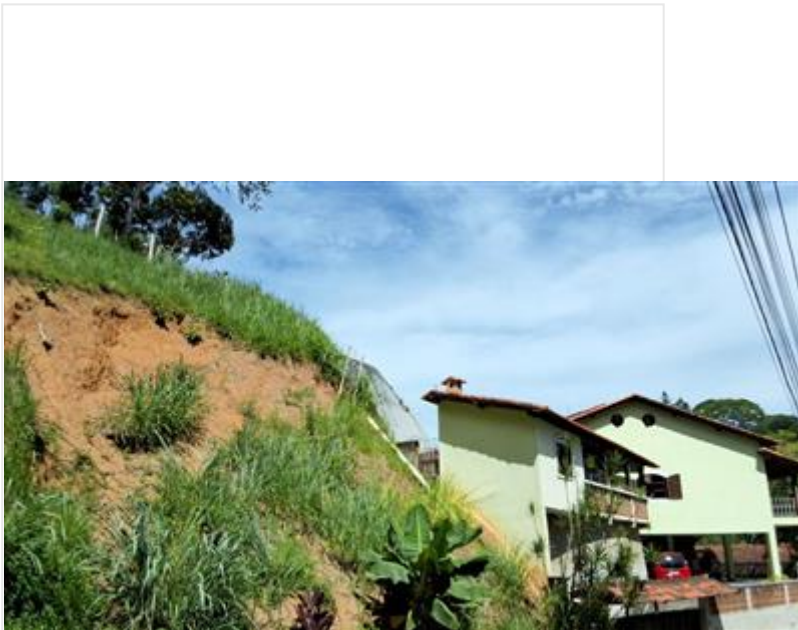
Foto do talude de corte único:

- **Talude de corte único**

**5 - 20m**

**80**

**Talude de corte único com obra de contenção no fundos da via**

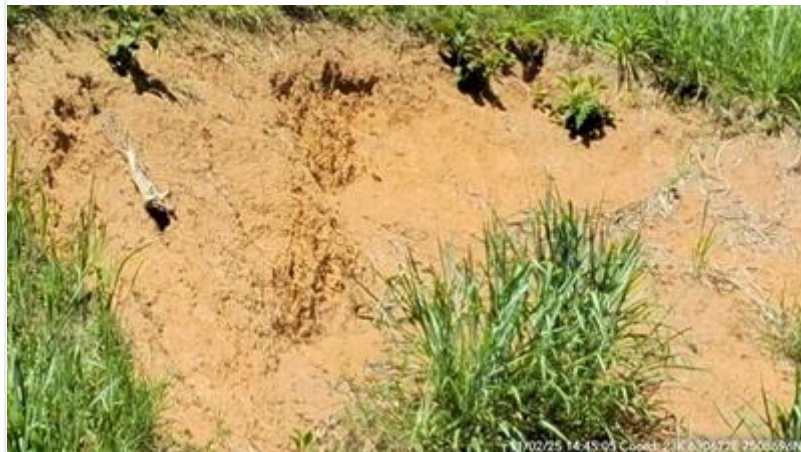
Foto do material predominante:

**Solo residual com rocha alterada na base**

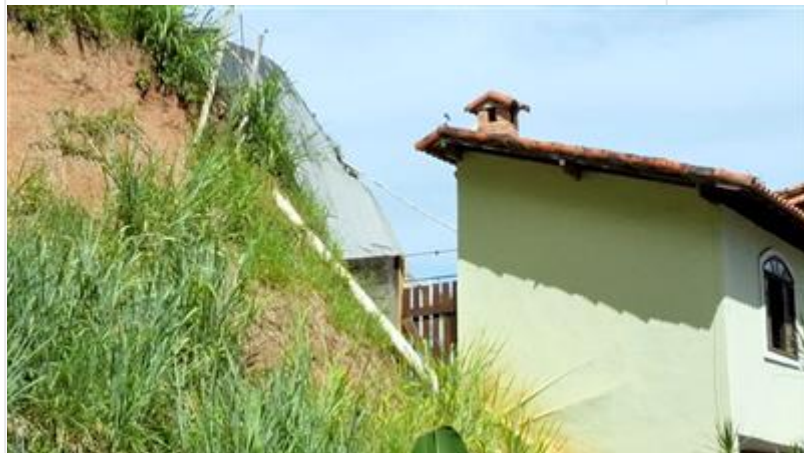
Foto Distância talude – casa

**1 - 2m**

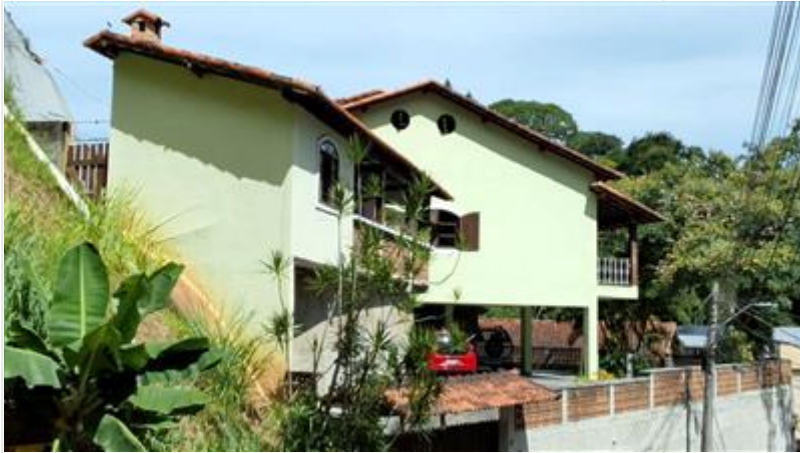
Foto do Vulnerabilidade:

**Média: Danos esperados relacionados a trincas e colapso parcial nas paredes**

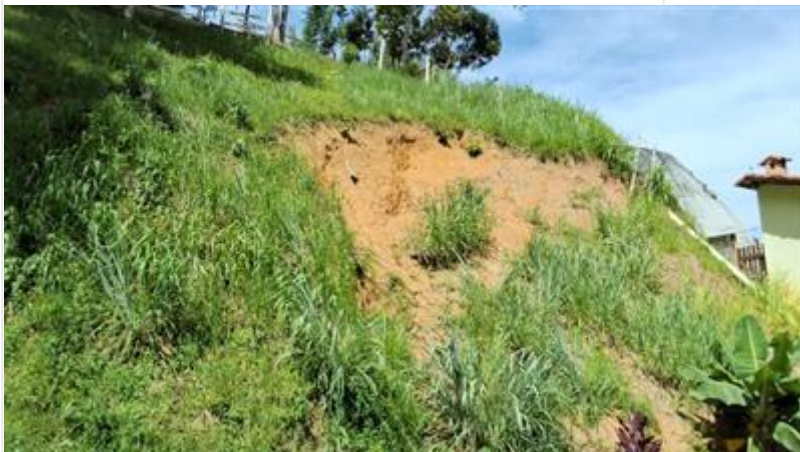
Foto Cicatrizes

- **Cicatrizes**
- **Erosão laminar**

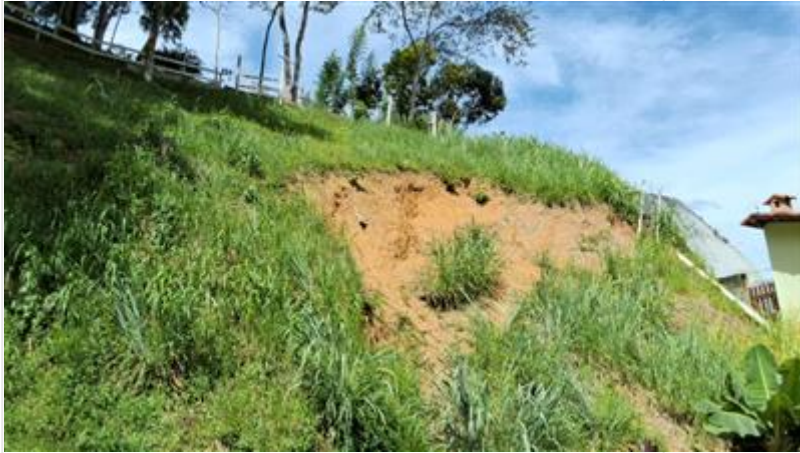
Foto do deslizamentos:

**Planar**

**Deslizamento planar em via, com material mobilizado atingindo a via.**

**Sim**

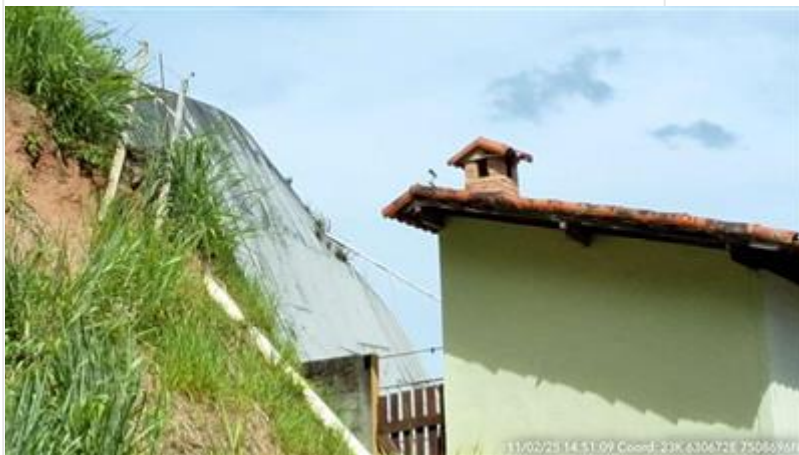
Foto da presença de água:

**Concentração de água em superfície (enxurrada)**

- **Precário**

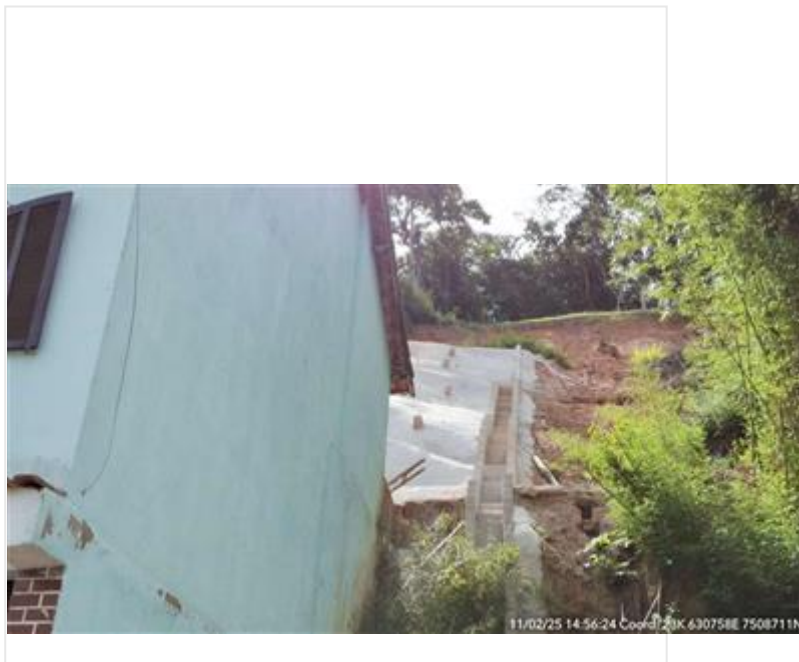
Foto1

**Casas situadas em área de drenagem natural, com cicatrizes de deslizamento planar na via. Nos fundos das residências foram executadas obras de contenção, uma delas parece não estar terminanda, pois exhibe solo exposto em sua porção superior. Não obtivemos acesso as moradias.**

**Obra de contenção executada na encosta**
