## FICHA DE CAMPO

**MD\_Gaudência\_229**

**MD\_Gaudência\_229\_IR\_TS\_\_14**

**Maria José Paiva, 197**

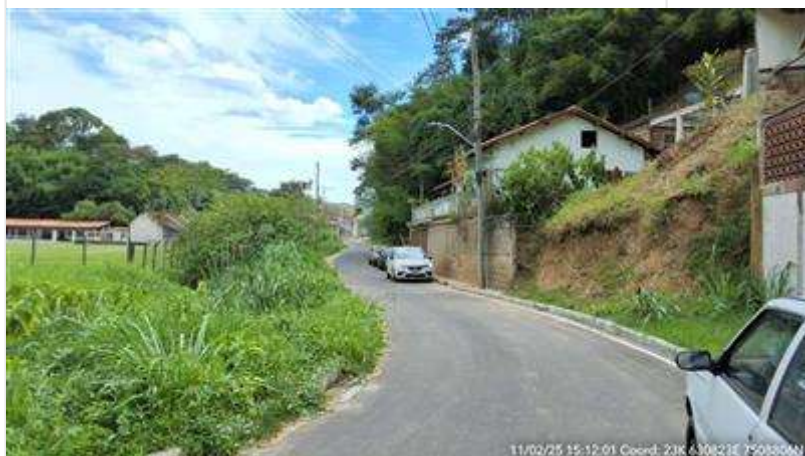
Foto do acesso:

**Veicular**

**Pavimentado**

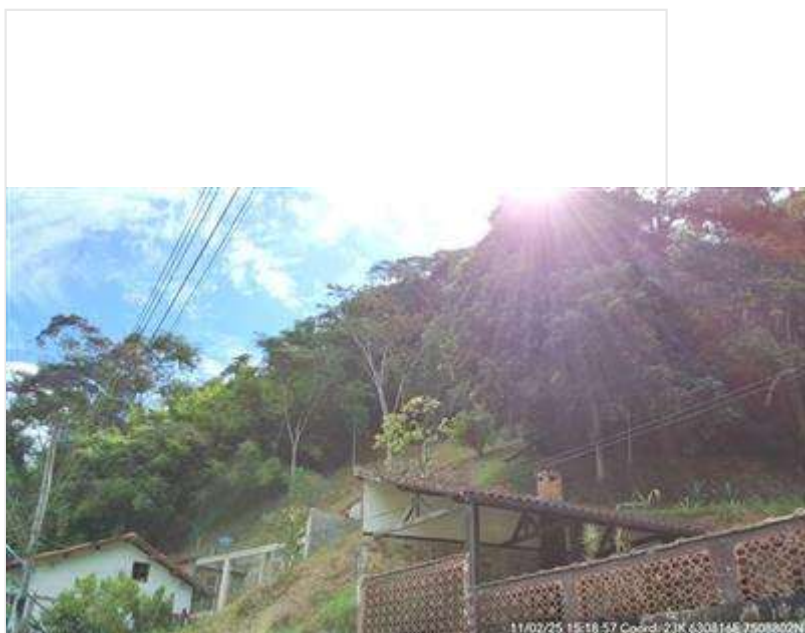
Foto da encosta natural:

**20 - 50m**

**70**

**Encosta íngreme com moradias encaixadas em cortes verticalizados. Uma das casas esta situada em área de drenagem natural, com intenso fluxo de água forte durante as chuvas.**

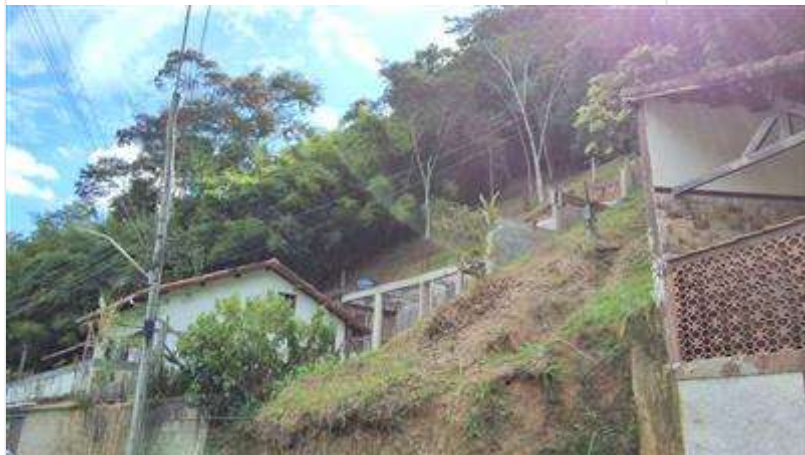
Foto do talude de corte único:

**5 - 20m**

**85**

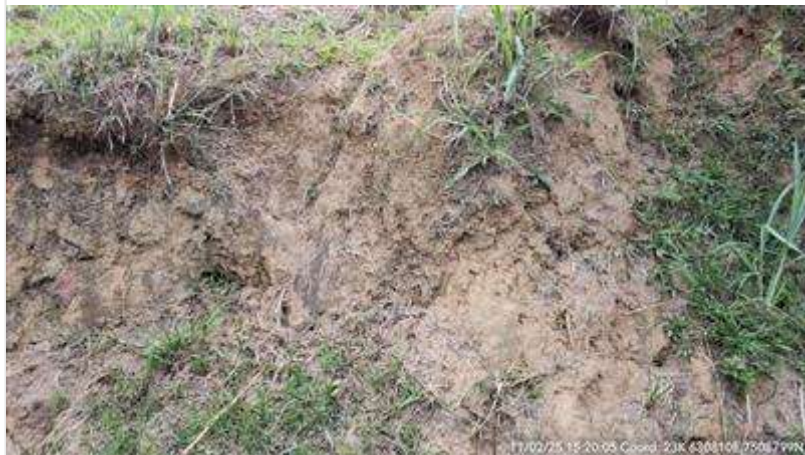
Foto do material predominante:

**Solo residual**

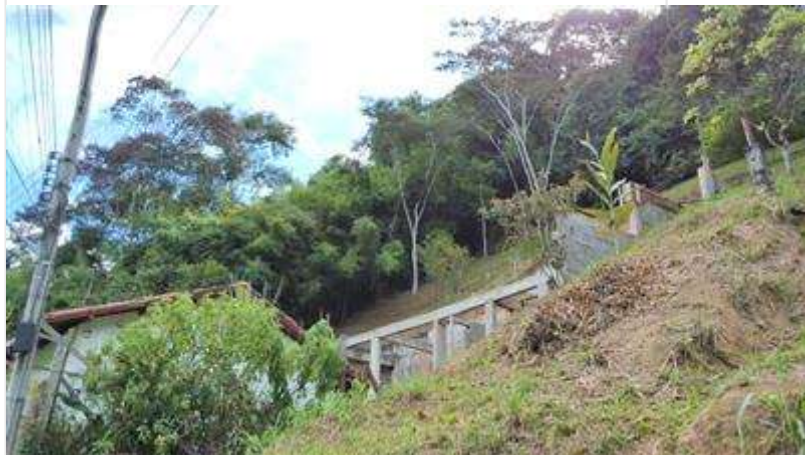
Foto Distância talude – casa

**Nulo**

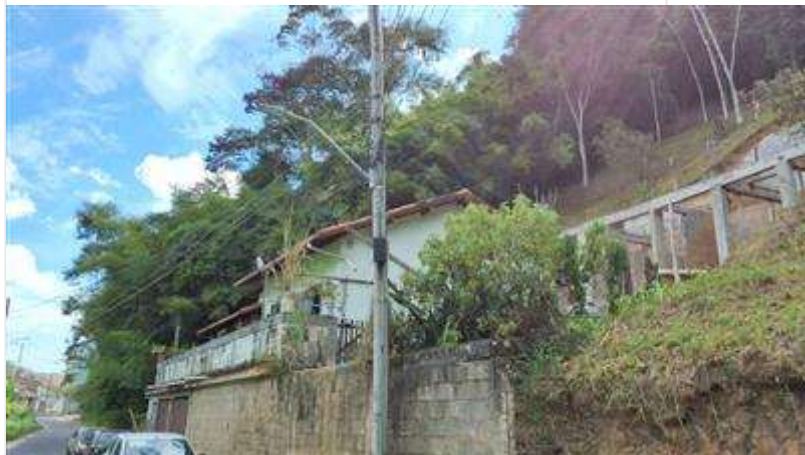
Foto do Vulnerabilidade:

**Média: Danos esperados relacionados a trincas e colapso parcial nas paredes**

- **Sirenes**
- **Nudec**
- **Sinalização e Orientação de Alerta**
- **Educação e Conscientização da população**

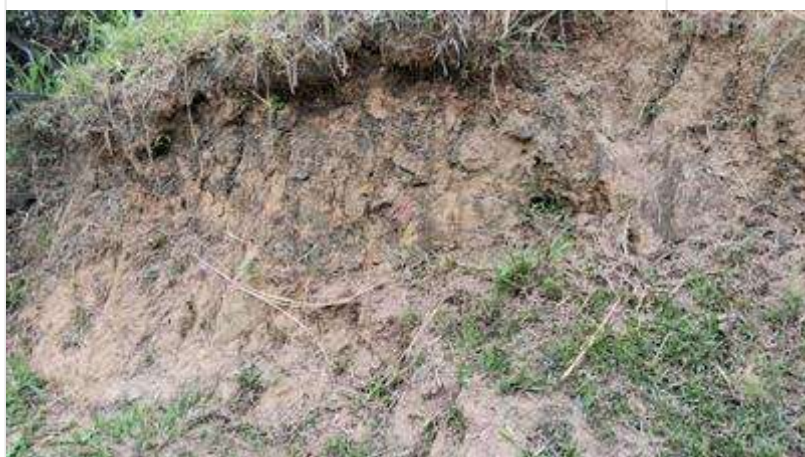
Foto Erosão Laminar

**Processos erosivos pela face do talude**

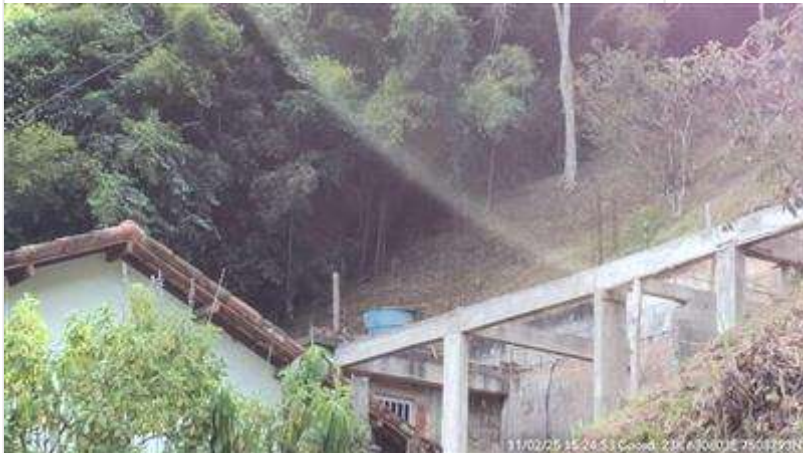
Foto da presença de água:

**Concentração de água em superfície (enxurrada)**

- **Precário**
