## FICHA DE CAMPO

**MD\_Gaudência\_229**

**MD\_Gaudência\_229\_IR\_TS\_\_15**

**Maria José Paiva, 257**

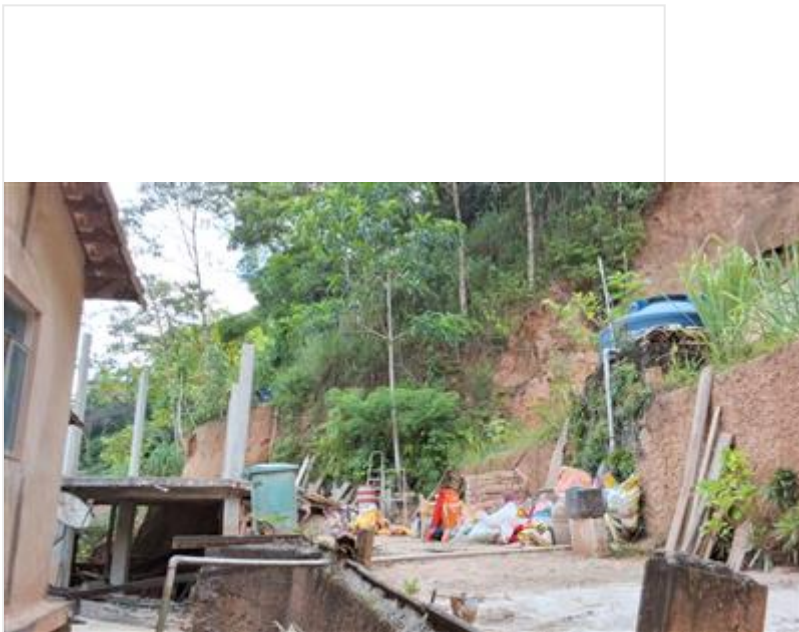
Foto do talude de corte único:

- **Talude de corte único**

**1 - 5m**

**80**

**Terreno íngreme com presença de vegetações esparsa e rasteiras.**

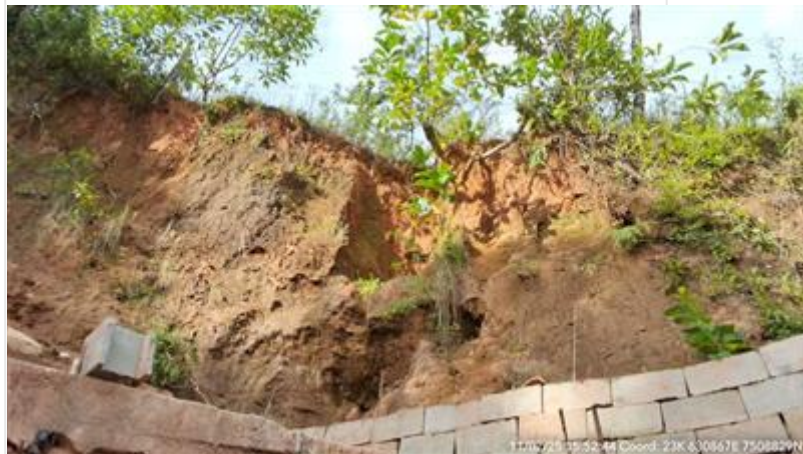
Foto do material predominante:

**O material disposto é composto de solo residual e rocha alterada fraturada na base da encosta.**

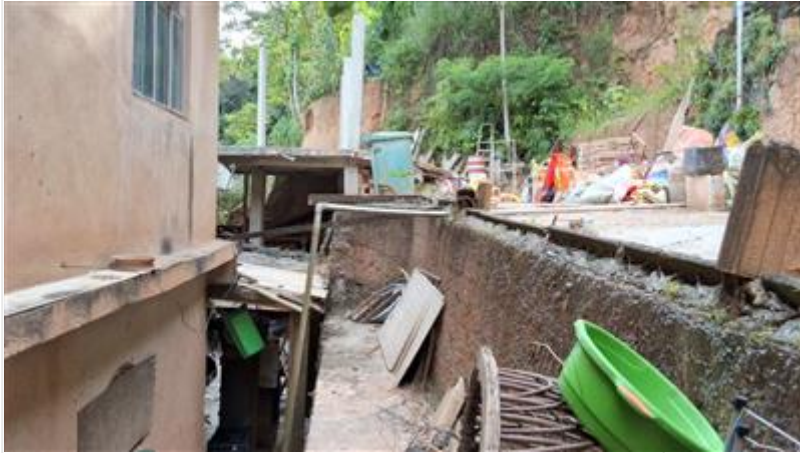
Foto Distância talude – casa

**1 - 2m**

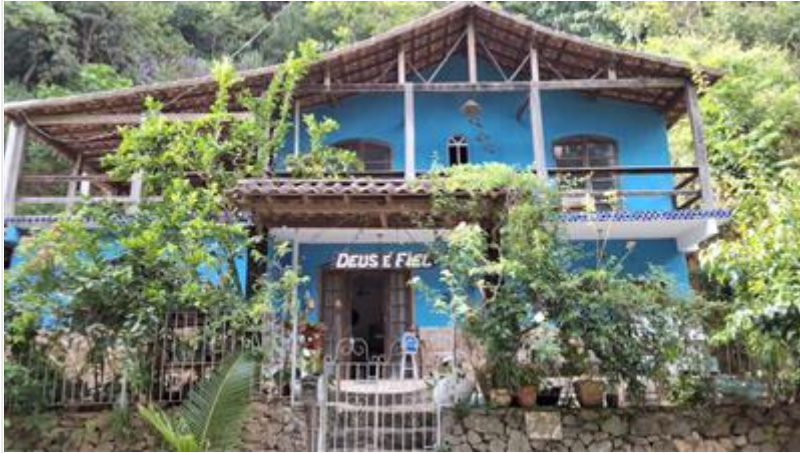
Foto do Vulnerabilidade:

**Média: Danos esperados relacionados a trincas e colapso parcial nas paredes**

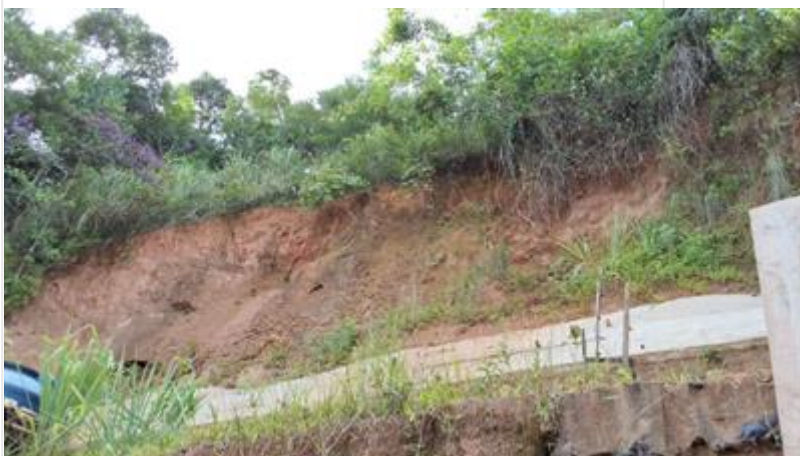
Foto Cicatrizes

- **Erosão laminar**
- **Cicatrizes**
- **Ângulos negativos**

**A área analisada durante a vistoria de campo apresenta cicatrizes de deslizamentos. Segundo a moradora, há nove anos ocorrem deslizamentos anuais, com acúmulo de lama, chegando a atingir a residência e derrubar um muro de três metros.**

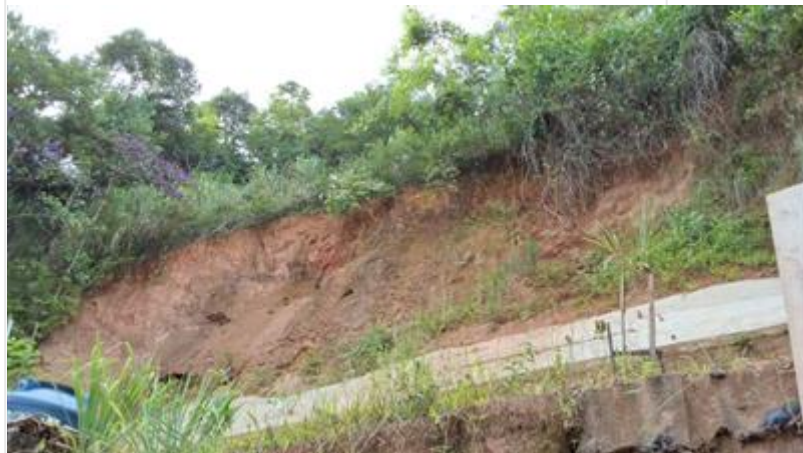
Foto do deslizamentos:

**Deslizamento planar ocorrido a montante de uma residência, ocorrido nas chuvas que atingiram o município em 2024.**

**Muito Alto**

- **Sirenes**
- **Nudec**
- **Educação e Conscientização da população**
- **Sinalização e Orientação de Alerta**

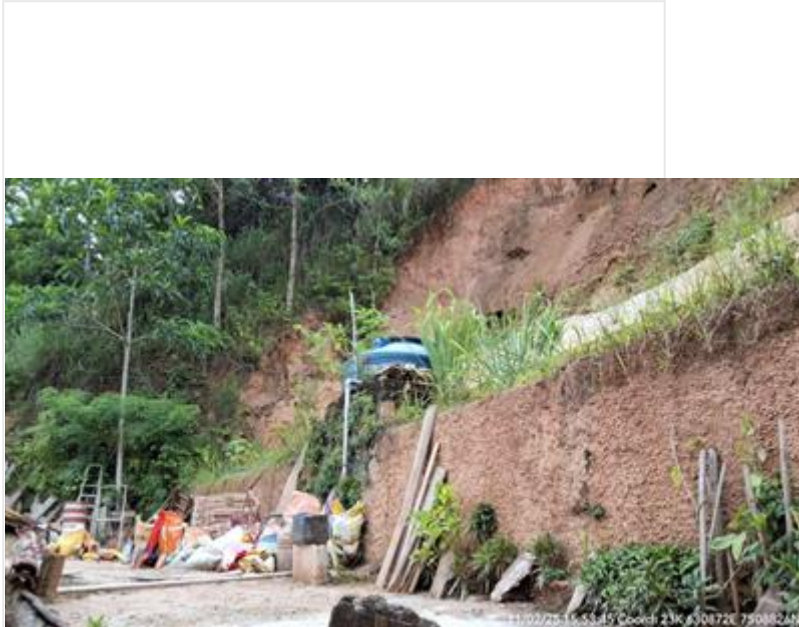
Foto da presença de água:

- **Inexistente**

**Sem mina aparente**

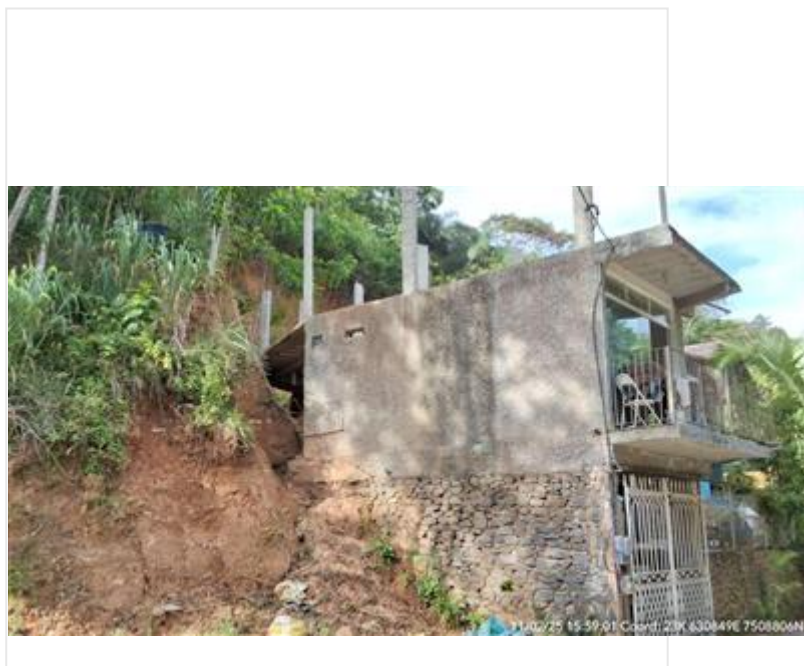
Foto1

**Vista lateral da casa**
