## FICHA DE CAMPO

**MD\_Gaudência\_229**

**MD\_Gaudência\_229\_IR\_TS\_\_16**

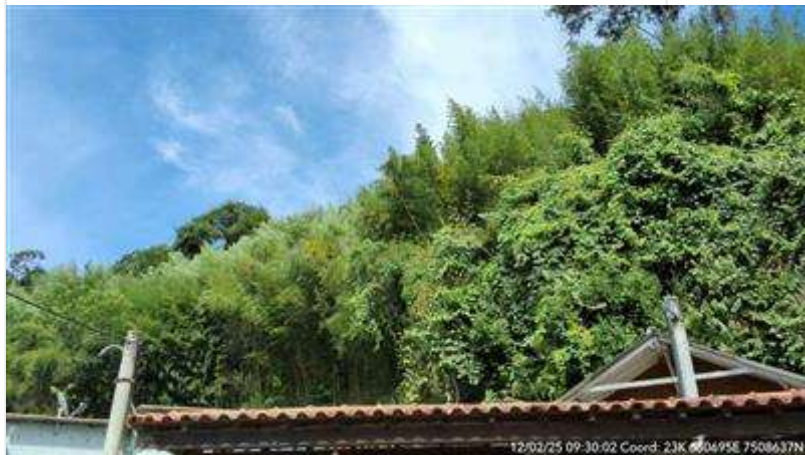
Foto\_encos\_nat-20250212-123001.jpg

**Encosta natural com vegetação variando de rasteira a densa, solo exposto e inclinação suave**

**Camada espessa de solo residual.**

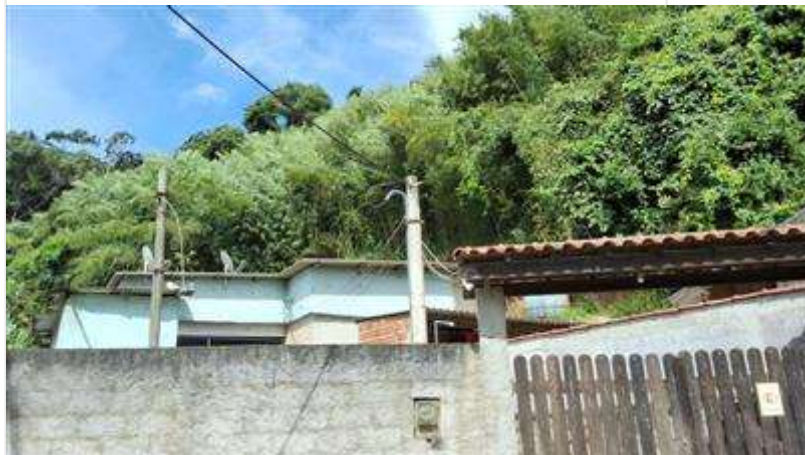
Foto\_vulnerabilidade-20250212-123102.jpg

**Alvenaria**

**Média: Danos esperados relacionados a trincas e colapso parcial nas paredes**

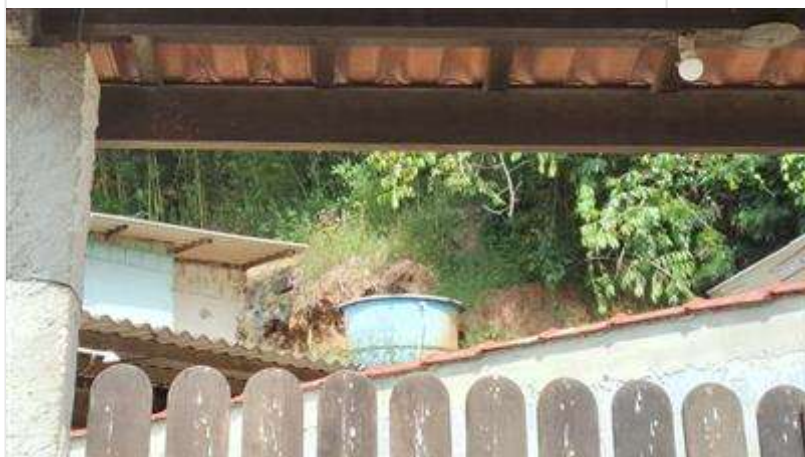
Foto\_Angulos\_negativos-20250212-123133.jpg

**Moradias localizadas próximo a um córrego, sujeitas a inundação. O talude de corte exhibe erosão laminar e ângulo negativo em sua crista. A casa dista no máximo 2 metros do talude. Não obtivemos acesso à moradia.**

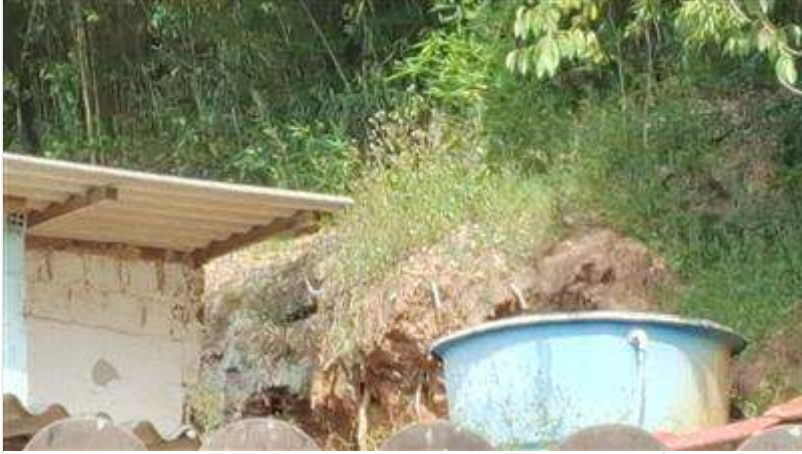
Foto\_Erosao\_Laminar-20250212-123150.jpg

**foi observado processo erosivo pela face do talude**

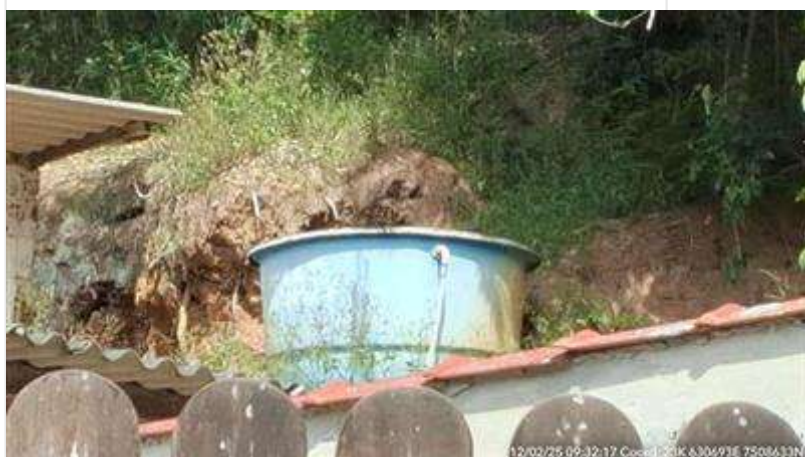
Foto\_agua-20250212-123216.jpg

**Concentração de água em superfície (enxurrada)**

- **Precário**
