## FICHA DE CAMPO

**MD\_Gaudência\_229**

**MD\_Gaudência\_229\_IR\_TS\_\_17**

**João Vieira**

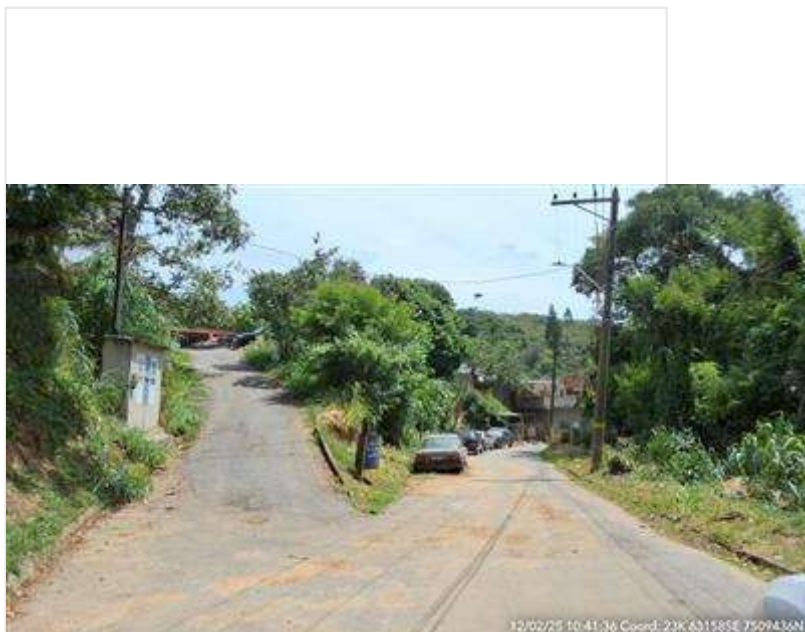
Foto\_acesso-20250212-134135.jpg

**Veicular**

**Pavimentado**

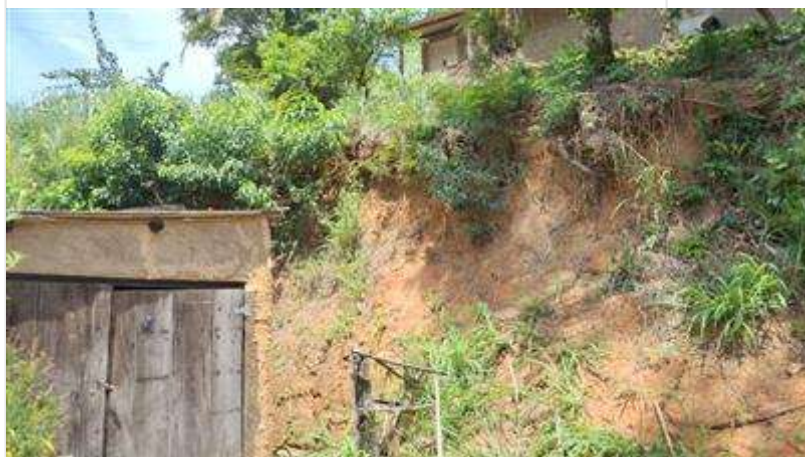
Foto\_cort\_un-20250212-134203.jpg

**5 - 20m**

**90**

**Casa situada no topo de talude de corte que exhibe angulo negativo em sua crista**

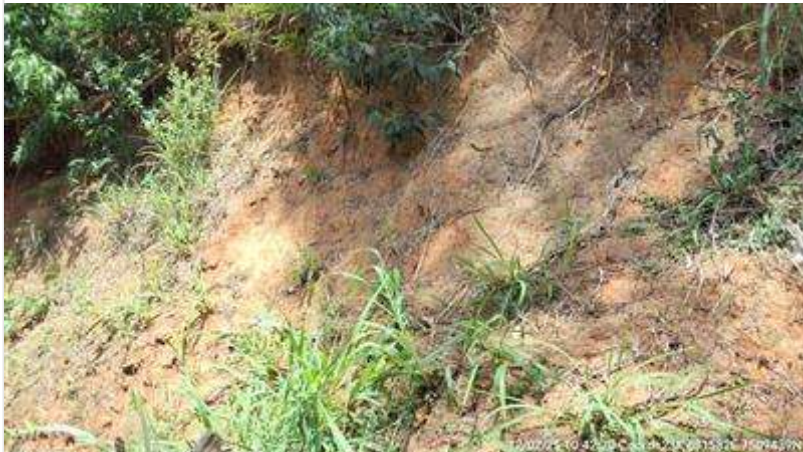
Foto\_material-20250212-134219.jpg

- **Solo residual**

**Camada espessa de solo bem compactado**

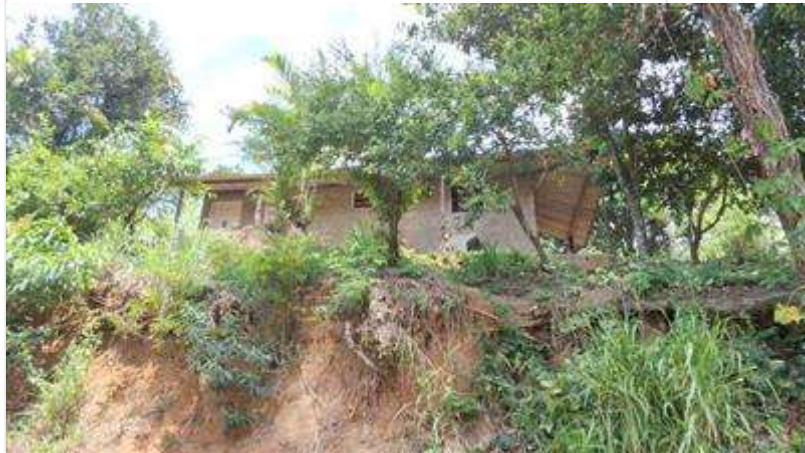
Foto\_topo\_talude\_casa-20250212-134312.jpg

**3 - 4m**

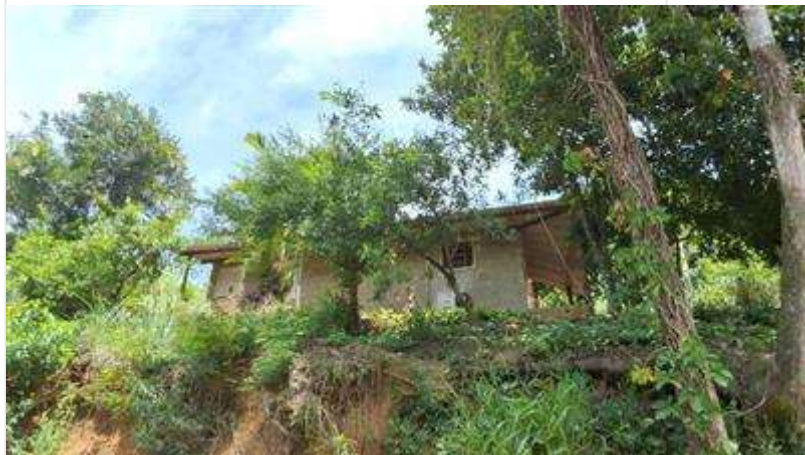
Foto\_vulnerabilidade-20250212-134331.jpg

**Alvenaria**

**Alta: Danos estruturais esperados com excessivas deformações das estruturas, colapso parcial dos domicílios**

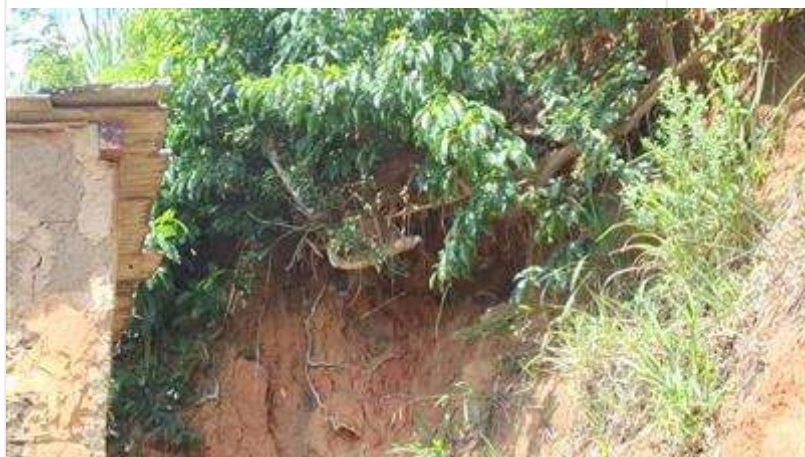
Foto\_Angulos\_negativos-20250212-134351.jpg

- **Erosão laminar**
- **Ângulos negativos**

**Talude de corte com erosão laminar e ângulo negativo em sua crista. A moradia dista aproximadamente 3 metros da crista da encosta, que pode promover o descançamento de seu acesso.**

- **Sirenes**
- **Nudec**
- **Sinalização e Orientação de Alerta**
- **Educação e Conscientização da população**

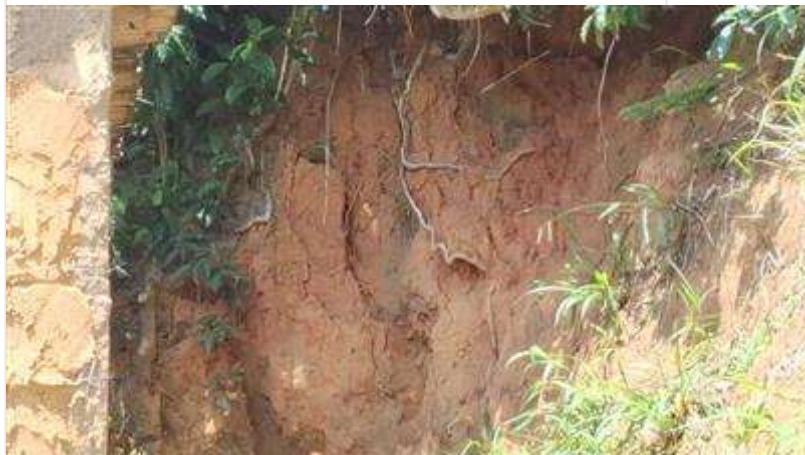
Foto\_Erosao\_Laminar-20250212-134359.jpg

**Observado processos erosivos na face do talude.**

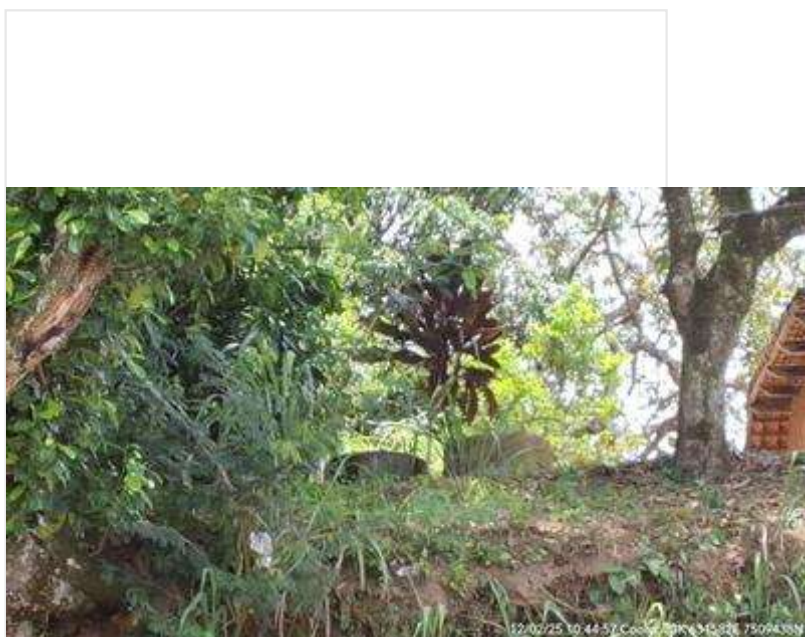
Foto\_agua-20250212-134456.jpg

- **Sem vazamento aparente**

- **Inexistente**

**Sem mina aparente**
