## FICHA DE CAMPO

**MD\_Gaudência\_229**

**MD\_Gaudência\_229\_IR\_TS\_\_18**

**Grotão**

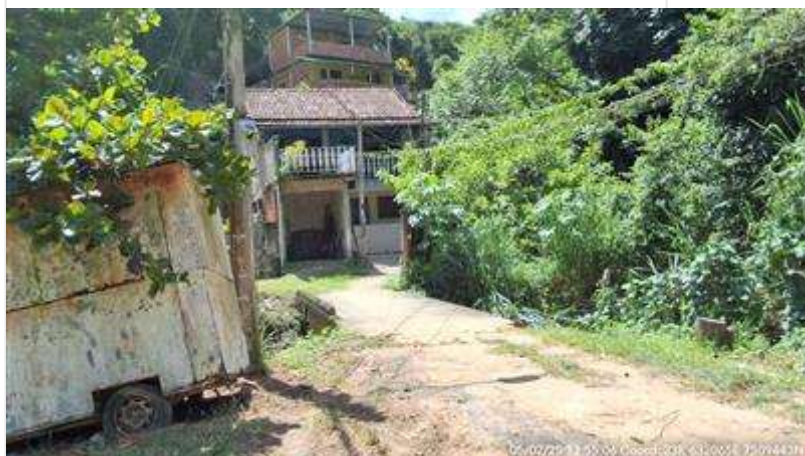
Foto do acesso:

**A pé**

**Servidão**

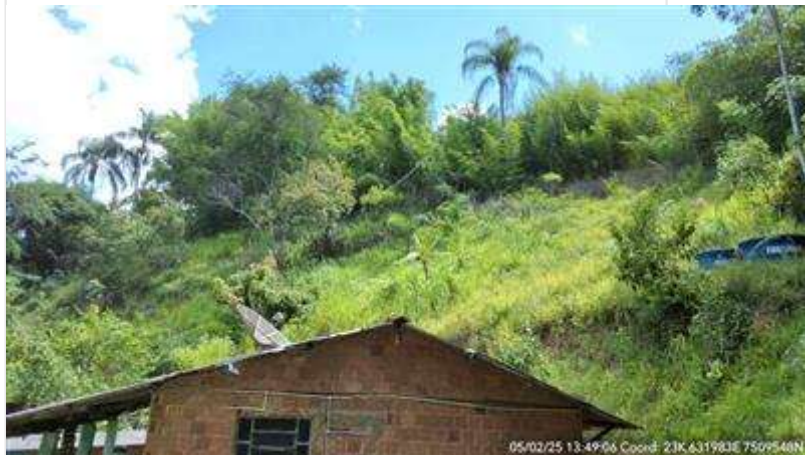
Foto da encosta natural:

**50 – 100m**

**60**

**Área próxima a drenagem natural, com terreno de topo de encosta, apresentando cortes baixos em degraus.**

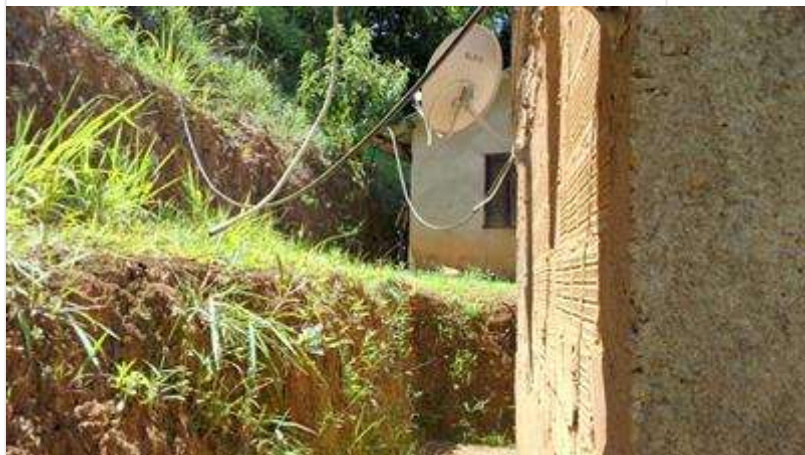
Foto do talude de cortes múltiplos:

**5 - 20m**

**90**

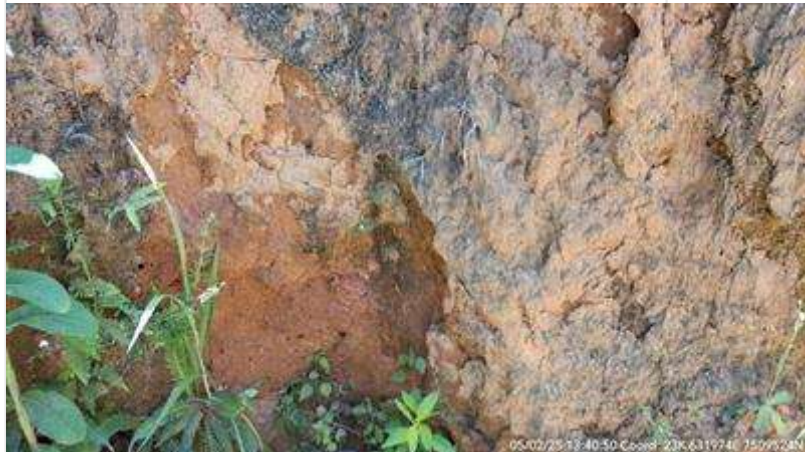
Foto do material predominante:

- **Solo residual**

**Camada de solo residual bem compactado**

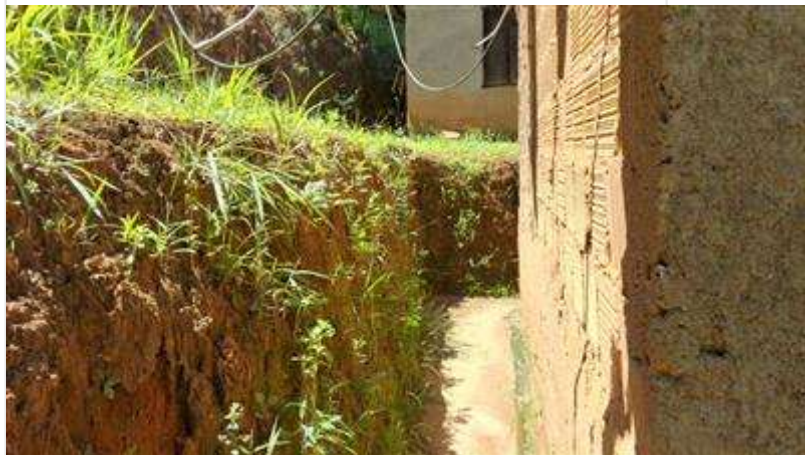
## Foto Distância talude – casa

**1 - 2m**

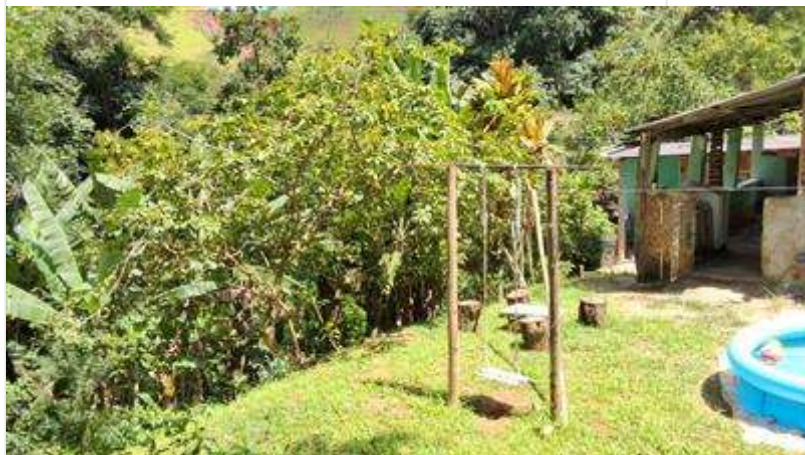
## Foto Distância da Drenagem

**1 - 2m**

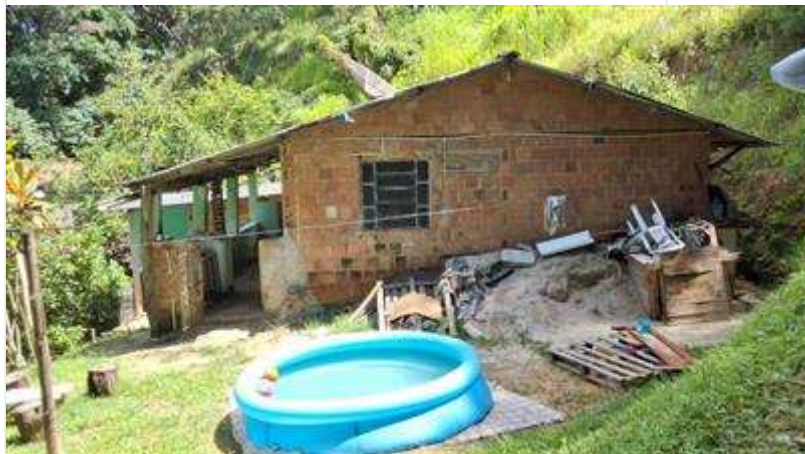
Foto do Vulnerabilidade:

**Alvenaria**

**Alta: Danos estruturais esperados com excessivas deformações das estruturas, colapso parcial dos domicílios**

- **Sirenes**
- **Nudec**
- **Educação e Conscientização da população**
- **Sinalização e Orientação de Alerta**

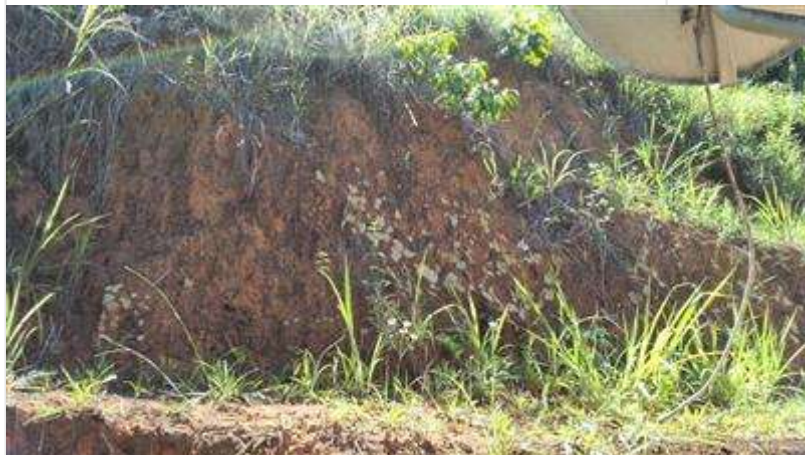
Foto Erosão Laminar

- **Erosão laminar**

**Nenhum processo geologico observado**

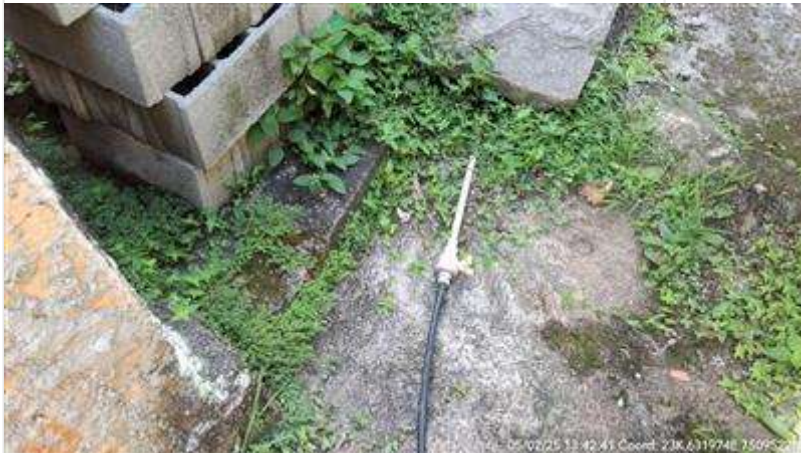
Foto da presença de água:

- **Sem vazamento aparente**

- **Inexistente**

- **Água encanada**
- **Mina d'água**

**Sem mina aparente**

**Canalizado**
