## FICHA DE CAMPO

**MD\_Gaudência\_229**

**MD\_Gaudência\_229\_IR\_TS\_\_19**

**Herotildes Victorino de Carvalho, 464**

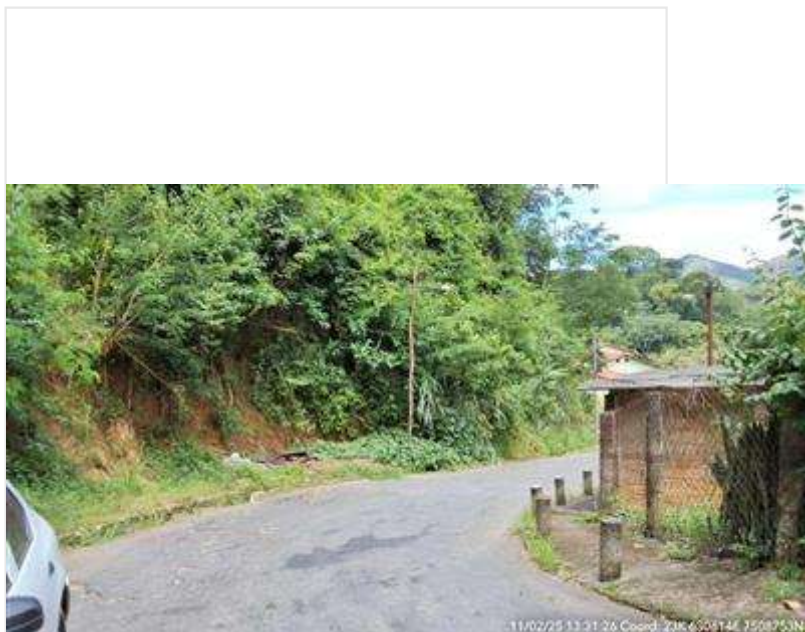
Foto\_acesso-20250211-163125.jpg

**Veicular**

**Pavimentado**

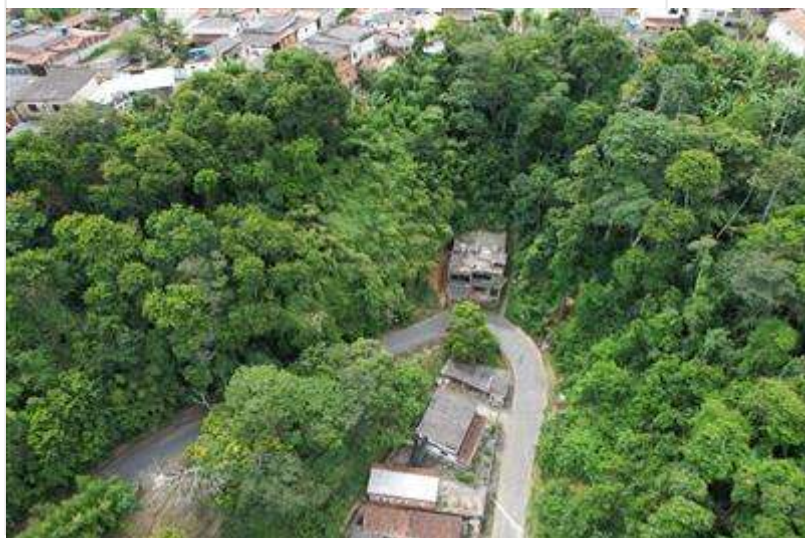
Encosta natural.JPG

**20 - 50m**

**70**

**Encosta íngreme, com vegetação densa, solo exposto e rocha alterada fraturada, com zona de blocos na base.**

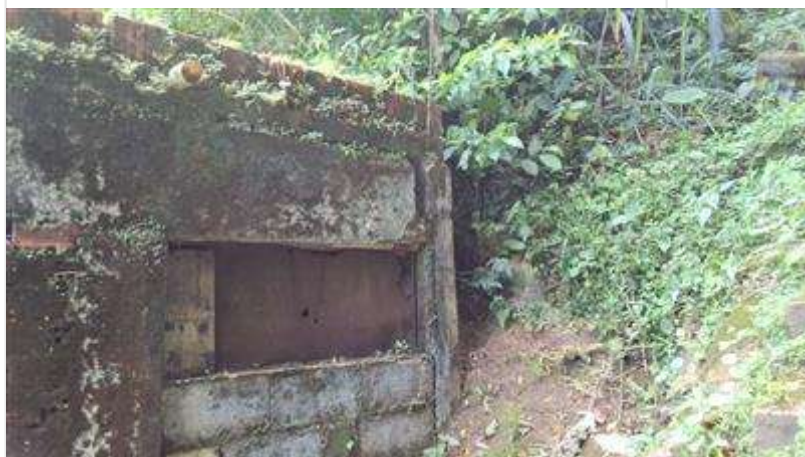
Foto\_cort\_un-20250211-162301.jpg

**5 - 20m**

**80**

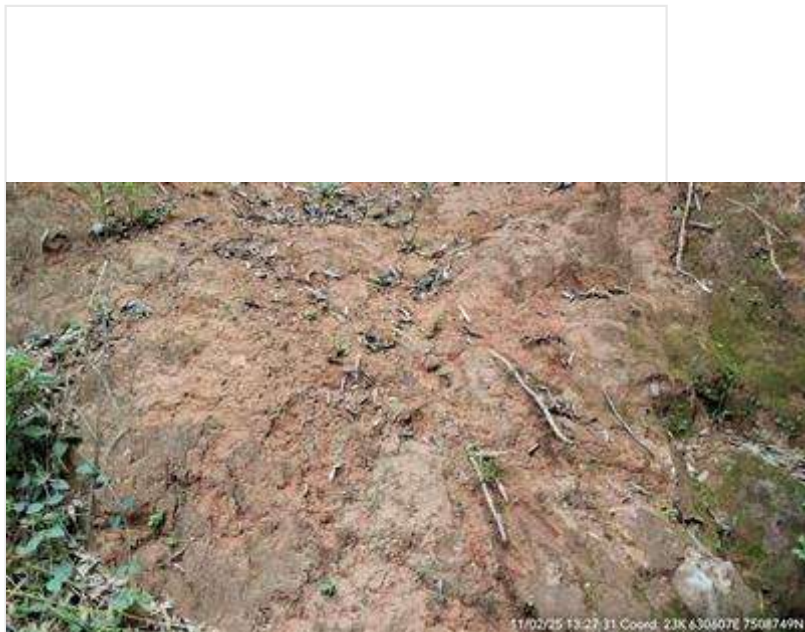
Foto\_material-20250211-162730.jpg

**Solo residual, com rocha alterada fraturada na base, com blocos dispersos na base.**

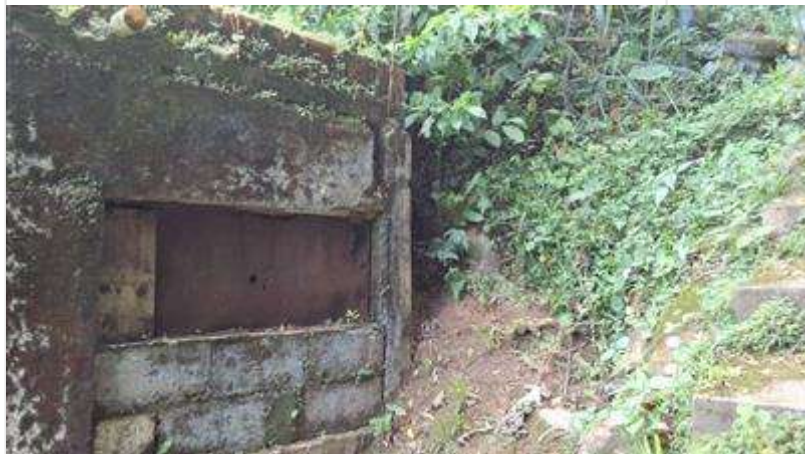
Foto\_talude\_casa-20250211-162402.jpg

**Nulo**

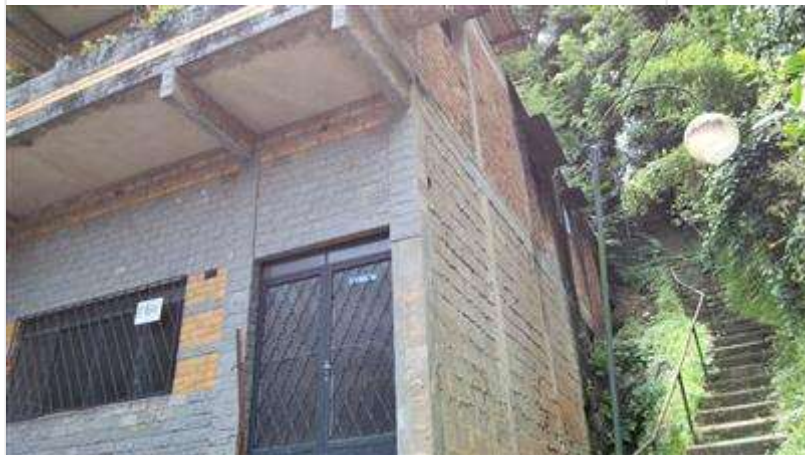
Foto\_vulnerabilidade-20250211-162621.jpg

**Média: Danos esperados relacionados a trincas e colapso parcial nas paredes**

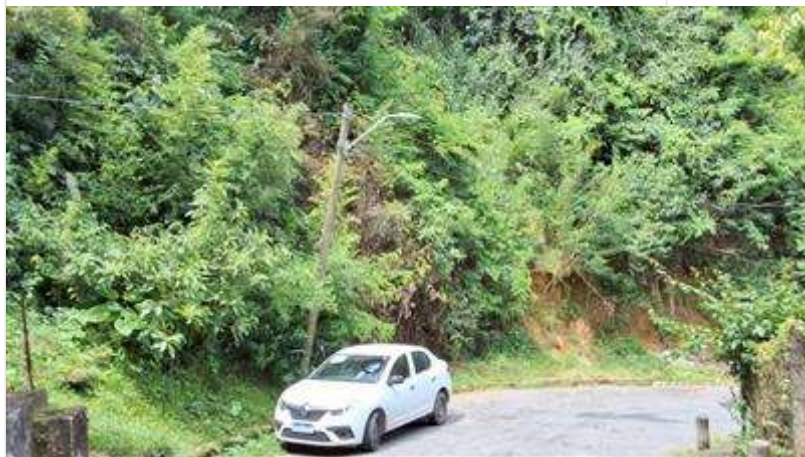
Foto\_Vegetacao\_postes\_inclinadas\_tombados-20250211-162...

Foto Vegetação/postes inclinadas/tombados

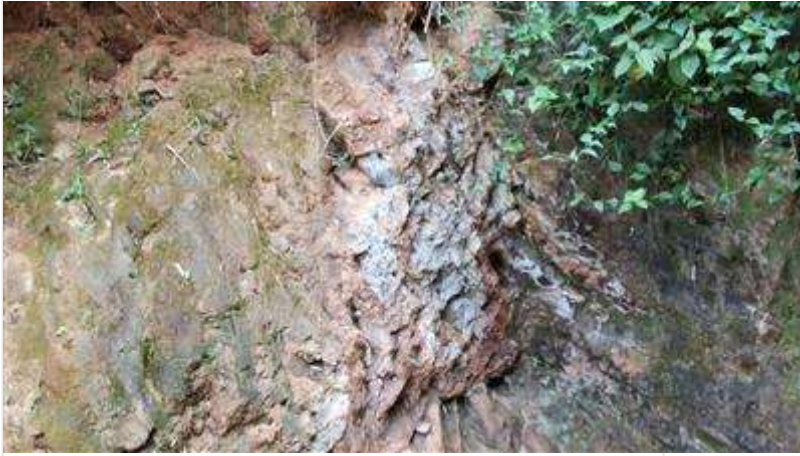
Foto\_Rocha\_fraturada-20250211-162818.jpg

Foto Rocha fraturada

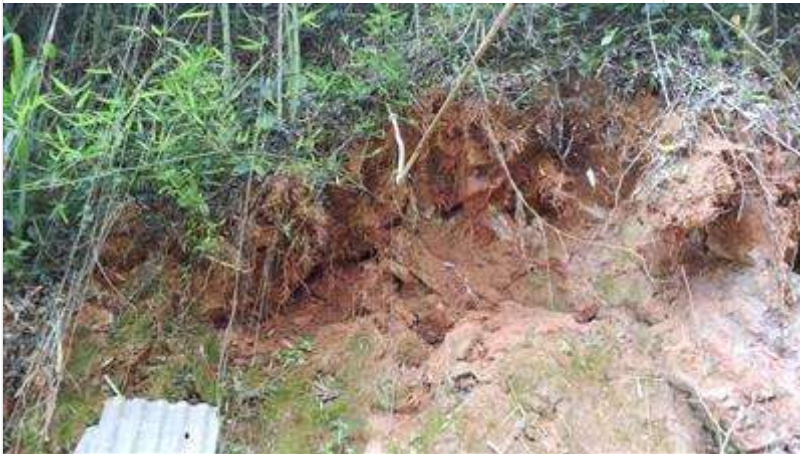
Foto\_Angulos\_negativos-20250211-162916.jpg

Foto Ângulos negativos

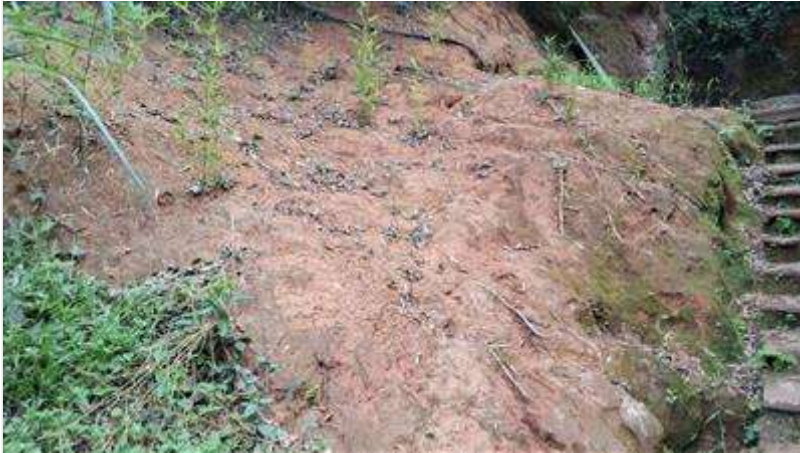
Foto\_Erosao\_Laminar-20250211-162712.jpg

## Foto Erosão Laminar

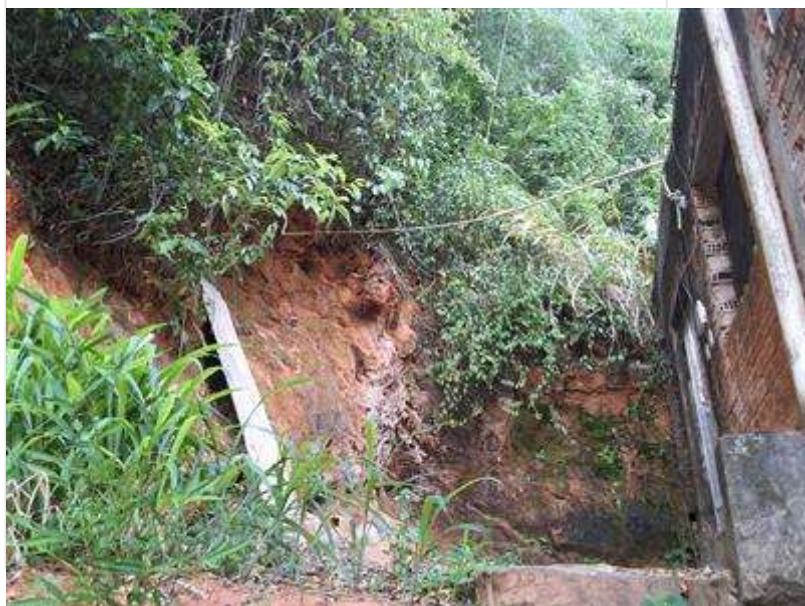
Foto do deslizamentos:

**Planar**

**Cicatriz proveniente do deslizamento planar na lateral da edificação e, nos fundos da mesma, com processo de queda de blocos proveniente da zona saprolítica (trecho de exposição de rocha bastante fraturada na base do talude de corte).**

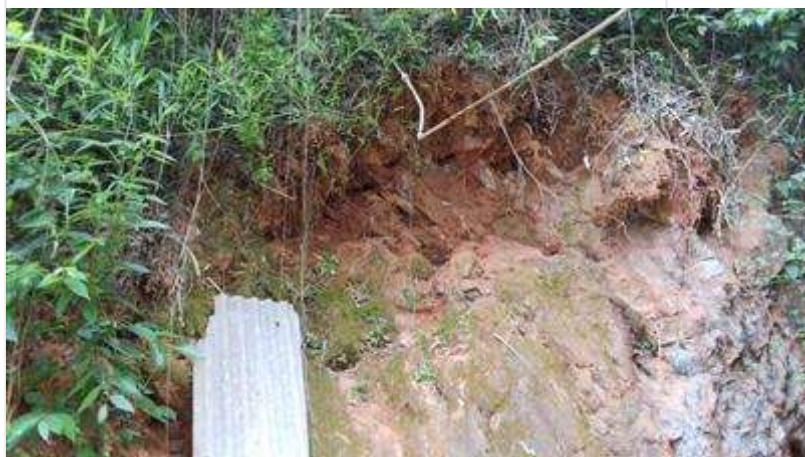
Foto\_Movimentos\_gravitacionais\_de\_queda\_livre-20250211-...

**Queda de blocos**

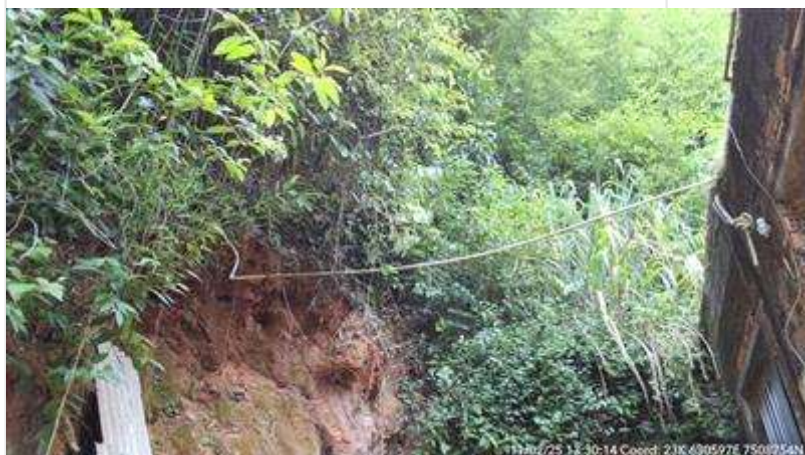
Foto\_agua-20250211-163014.jpg

**Concentração de água em superfície (enxurrada)**

- **Precário**
