## FICHA DE CAMPO

**MD\_Gaudência\_229**

**MD\_Gaudência\_229\_IR\_TS\_\_2**

**Santa Rosa, 710**

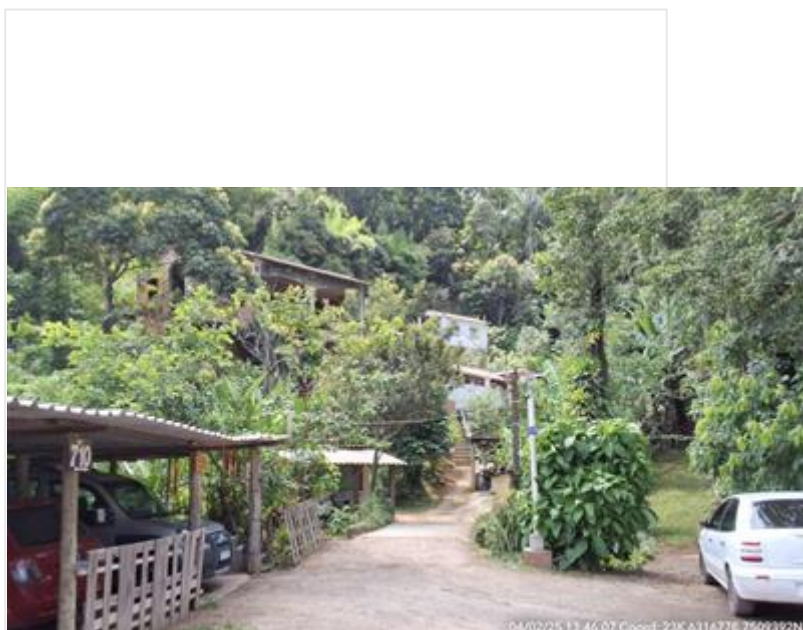
Foto\_acesso-20250204-164606.jpg

**Veicular**

**Não Pavimentado**

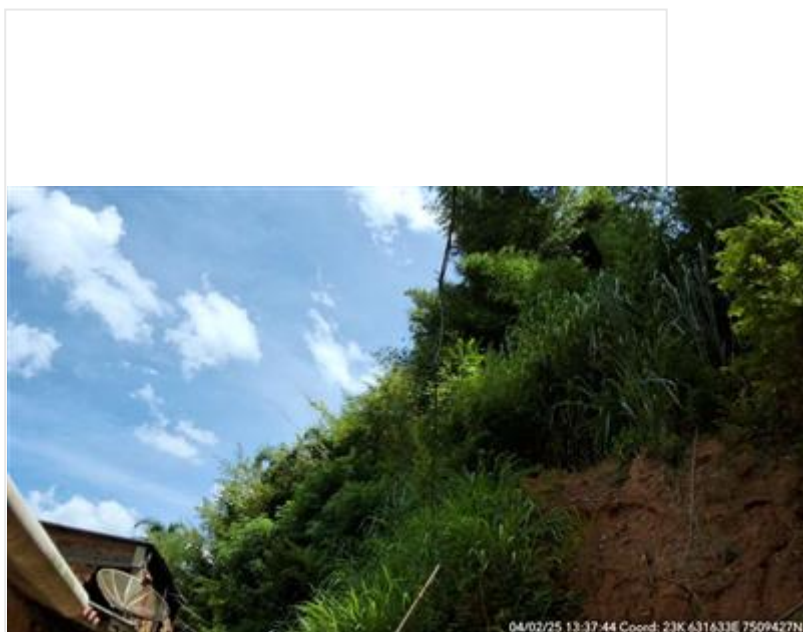
Foto\_encos\_nat-20250204-163743.jpg

**5 - 20m**

**70**

**Terreno íngreme e com solo úmido**

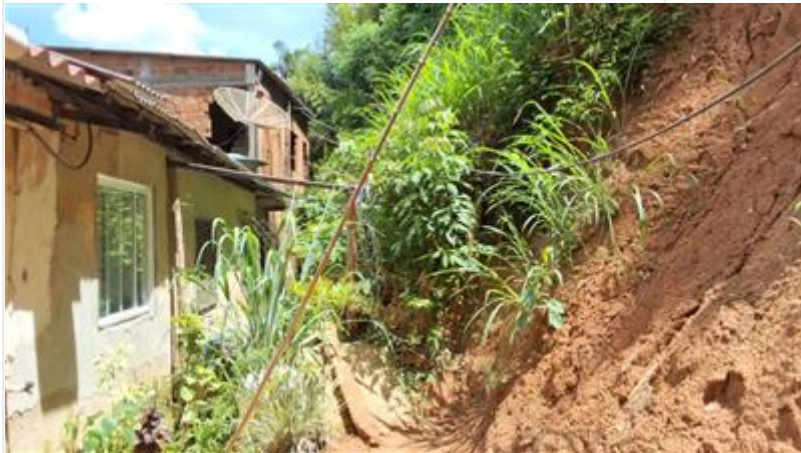
Foto\_cort\_un-20250204-163213.jpg

**1 - 5m**

**80**

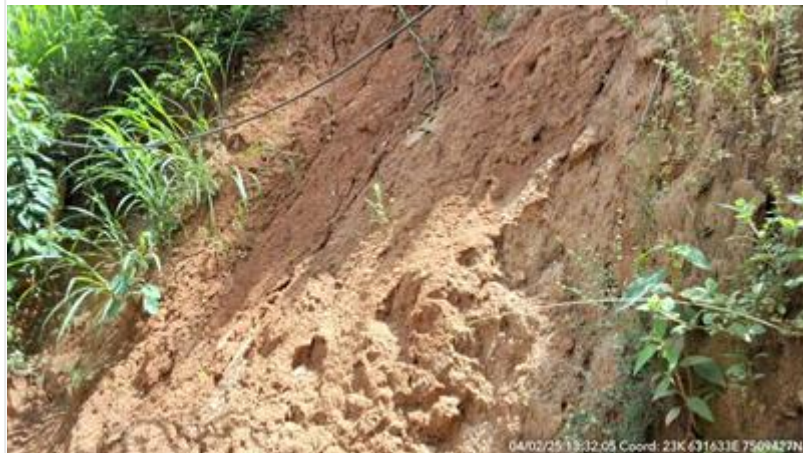
Foto\_material-20250204-163204.jpg

- **Solo residual**

**Solo que apresentava umidade elevada.**

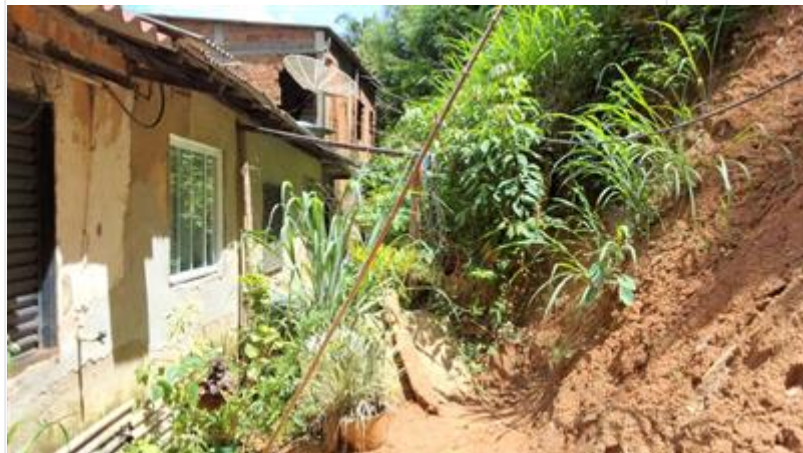
Foto\_talude\_casa-20250204-163154.jpg

**1 - 2m**

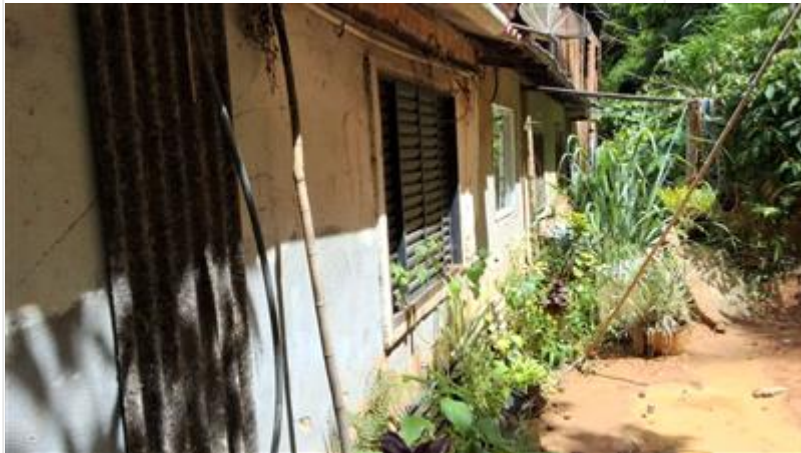
Foto\_vulnerabilidade-20250204-163802.jpg

**Alvenaria**

**Alta: Danos estruturais esperados com excessivas deformações das estruturas, colapso parcial dos domicílios**

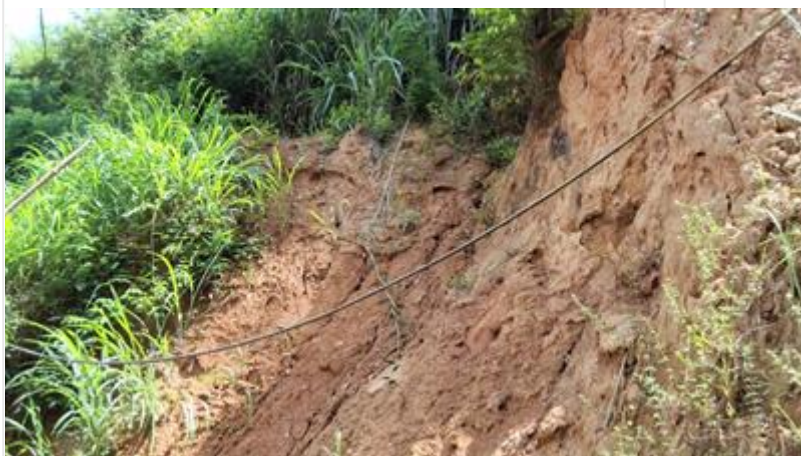
Foto\_Cicatrizes-20250204-162923.jpg

- **Cicatrizes**
- **Erosão laminar**
- **Ângulos negativos**

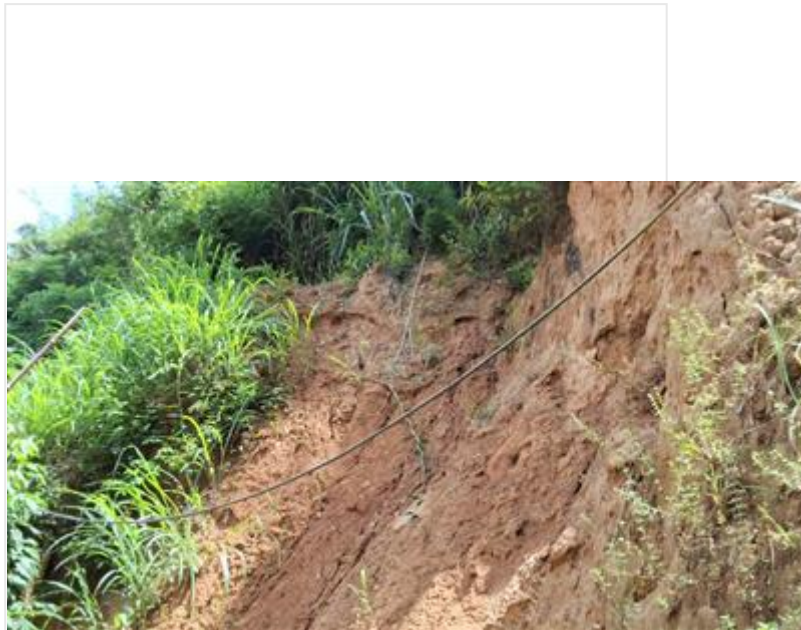
Foto\_deslizamento-20250204-163000.jpg

**Planar**

**Deslizamento planar em encosta chegando a atingir os fundos da casa em 2024**

**Houve um deslizamento planar a montante da residência, com o material mobilizado atingindo a moradia. O evento ocorreu durante as chuvas de fevereiro de 2024. Os moradores relatam a presença de um forte fluxo hidráulico proveniente da estrada a montante, direcionando-se para as moradias a jusante durante os períodos de chuva. Além disso, as residências estão localizadas em uma área de drenagem natural, o que pode contribuir para a recorrência do problema.**

- **Sirenes**
- **Nudec**
- **Educação e Conscientização da população**
- **Sinalização e Orientação de Alerta**

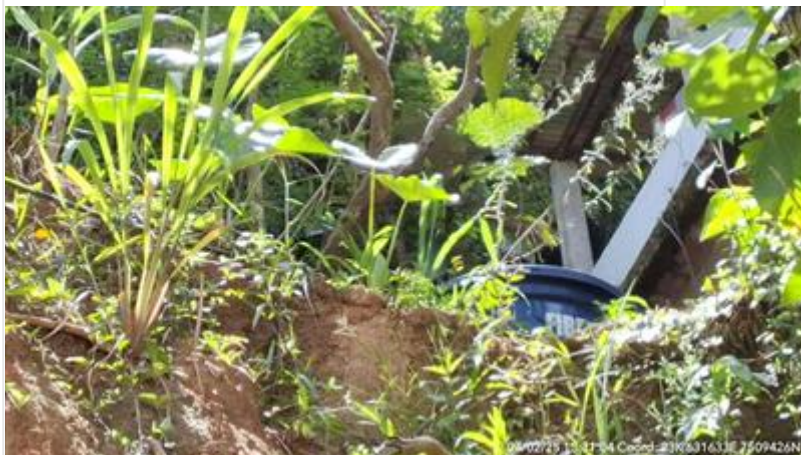
Foto\_agua-20250204-163103.jpg

- **Inexistente**

- **Água encanada**
- **Mina d'água**

**Sem mina aparente**

**Céu aberto**
