## FICHA DE CAMPO

**MD\_Gaudência\_229**

**MD\_Gaudência\_229\_IR\_TS\_\_20**

**Maria José Paiva, 255**

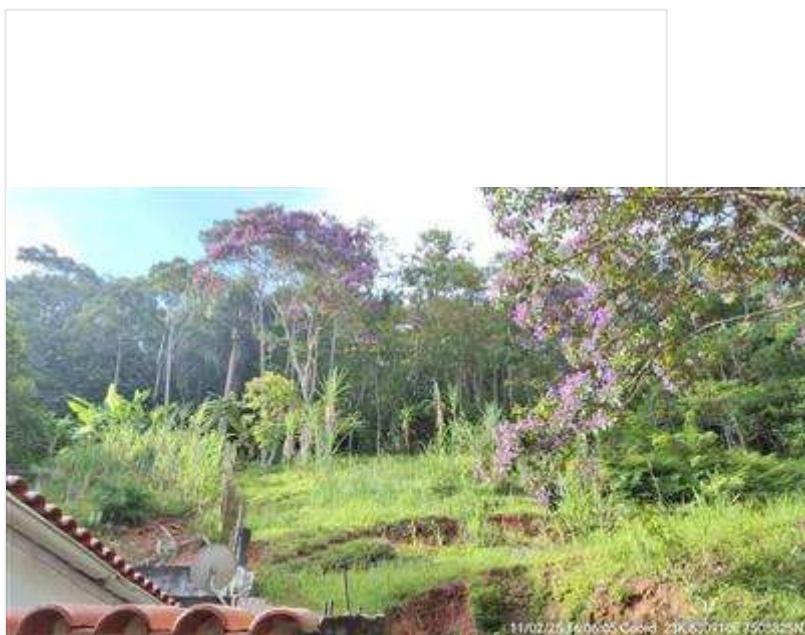
Foto\_encos\_nat-20250211-190604.jpg

Altura da encosta natural:

**20 - 50m**

Inclinação da encosta natural:

**60**

**Inclinação suave com corte verticalizado. Vegetação variando de rasteira a densa.**

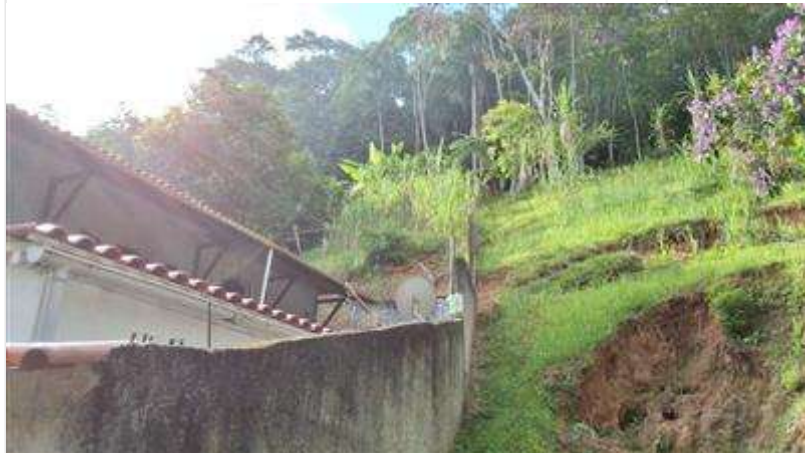
Foto\_cort\_un-20250211-190618.jpg

Altura do talude de corte único:

**5 - 20m**

Inclinação do talude de corte único:

**80**

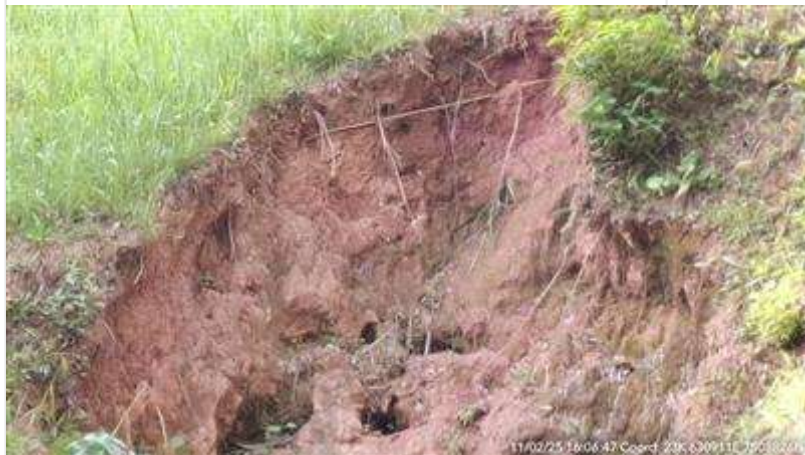
Foto\_material-20250211-190647.jpg

- **Solo residual**

**Solo residual com feições erosivas avançadas**

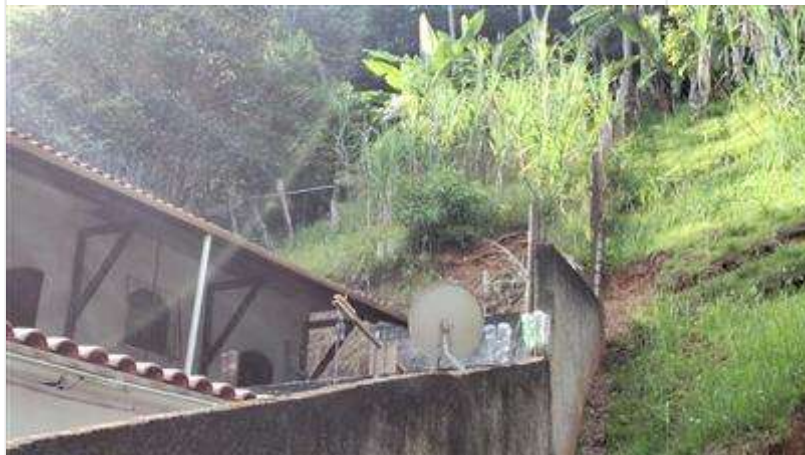
Foto\_talude\_casa-20250211-190707.jpg

- **Distância talude-casa**

**Nulo**

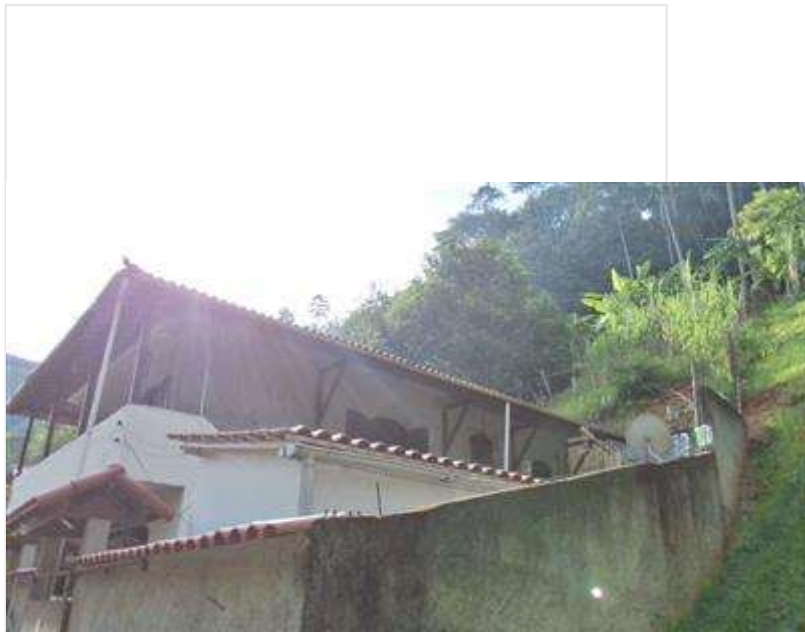
Foto\_vulnerabilidade-20250211-190721.jpg

**Alvenaria**

**Média: Danos esperados relacionados a trincas e colapso parcial nas paredes**

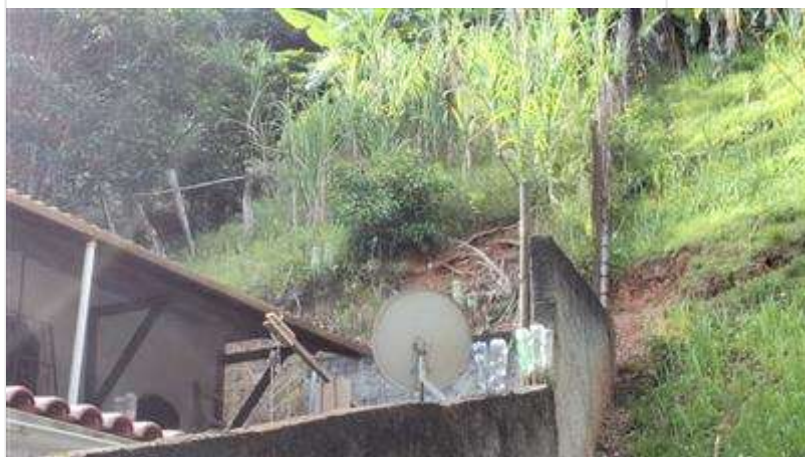
Foto\_Cicatrices-20250211-190753.jpg

- **Cicatrices**
- **Erosão laminar**

**Moradora relata pequena mobilização de material em períodos chuvosos**

**Moradora relata pequena mobilização de material nos fundos do terreno, além de inundação proveniente das cheias do correjo que passa a frente da residência.**

- **Sirenes**
- **Nudec**
- **Sinalização e Orientação de Alerta**
- **Educação e Conscientização da população**

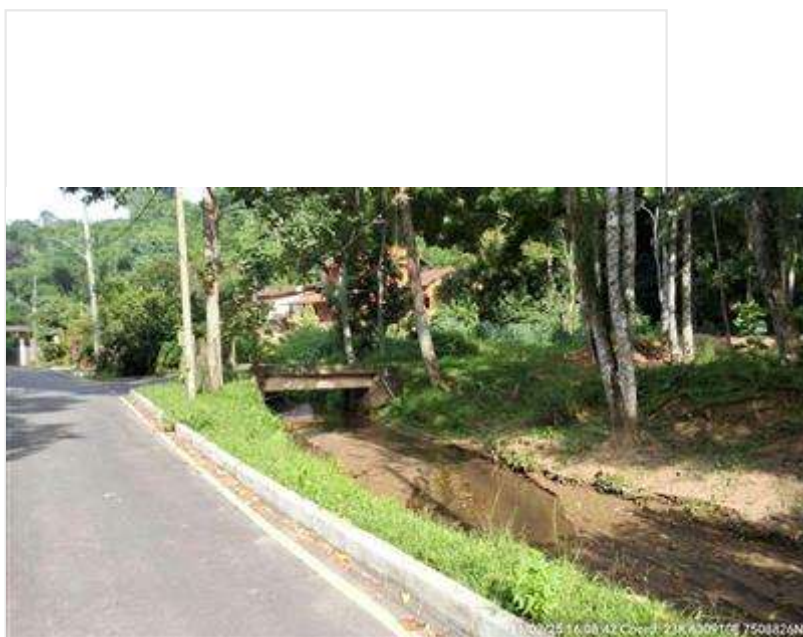
Foto\_agua-20250211-190841.jpg

**Concentração de água em superfície (enxurrada)**

- **Precário**

**Sem mina aparente**
