## FICHA DE CAMPO

**MD\_Gaudência\_229**

**MD\_Gaudência\_229\_IR\_TS\_\_3**

**Grotão**

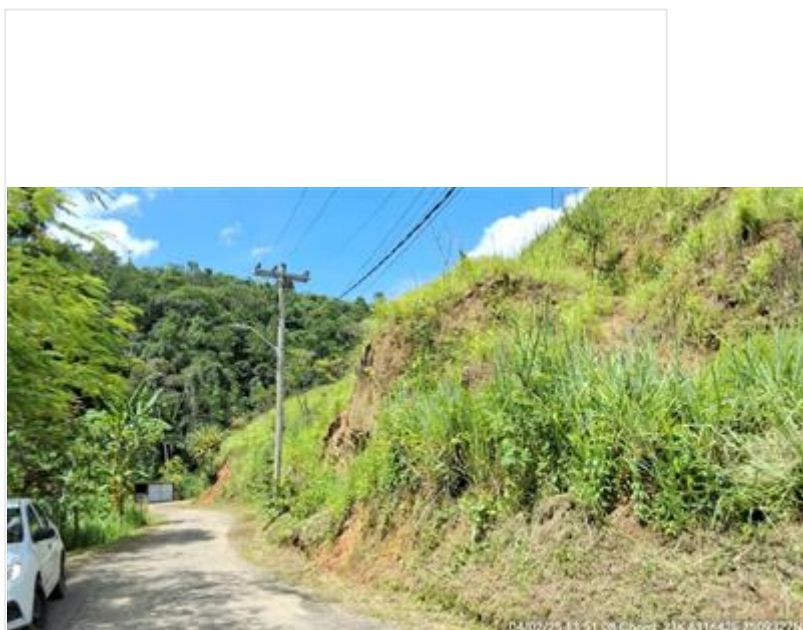
Foto\_acesso-20250204-165107.jpg

**Veicular**

**Não Pavimentado**

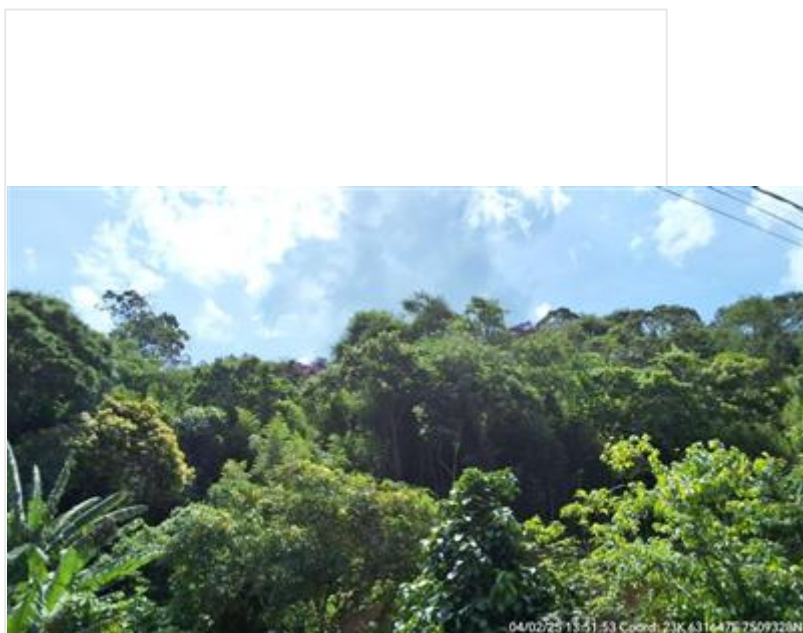
Foto\_encos\_nat-20250204-165153.jpg

**20 - 50m**

**60**

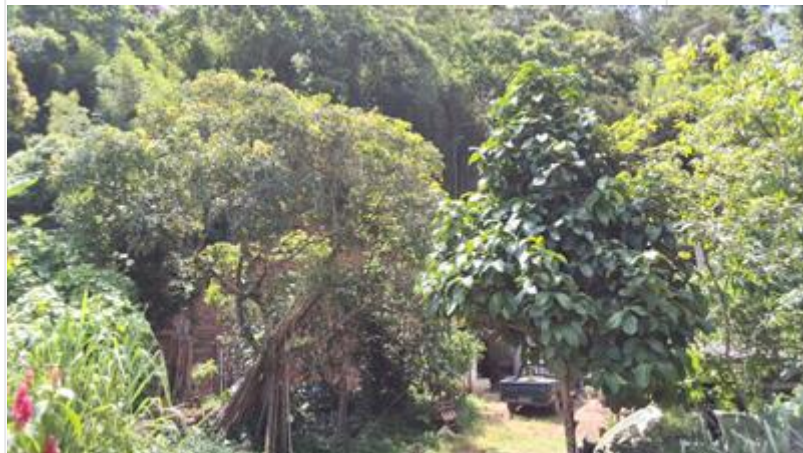
Foto\_cort\_un-20250204-165209.jpg

**5 - 20m**

**90**

**Terreno com edificações entre talude de corte e córrego. Vegetação densa e solo exposto em diversos pontos.**

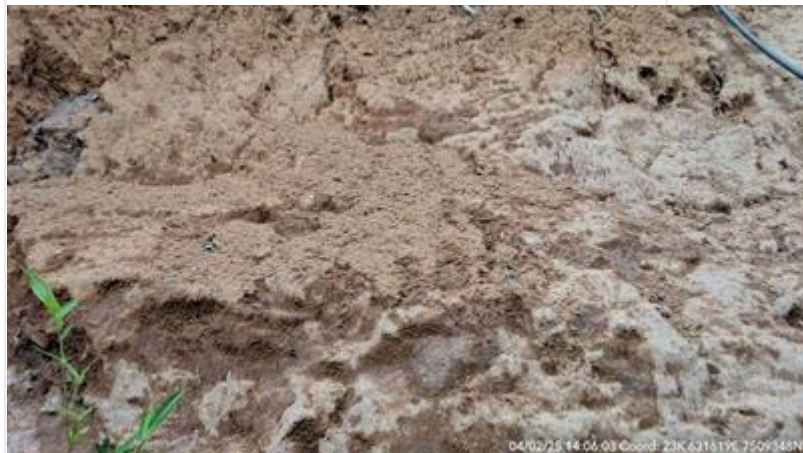
Foto\_material-20250204-170602.jpg

- **Solo residual**
- **Rocha alterada**

**Camada espessa de solo residual**

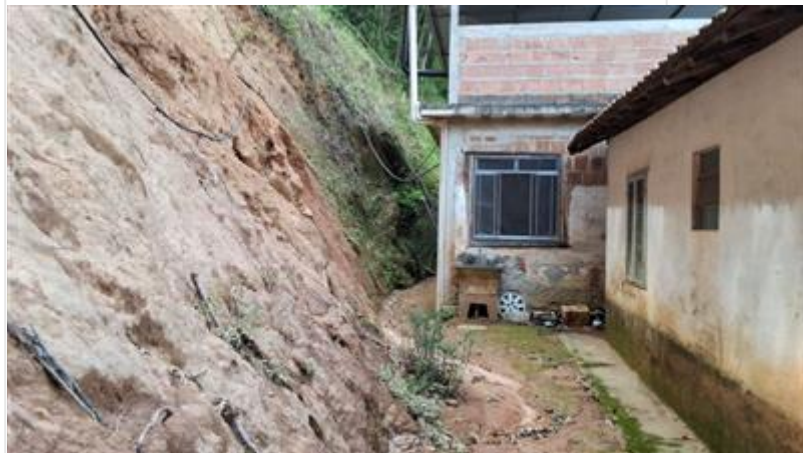
Foto\_talude\_casa-20250204-170540.jpg

**1 - 2m**

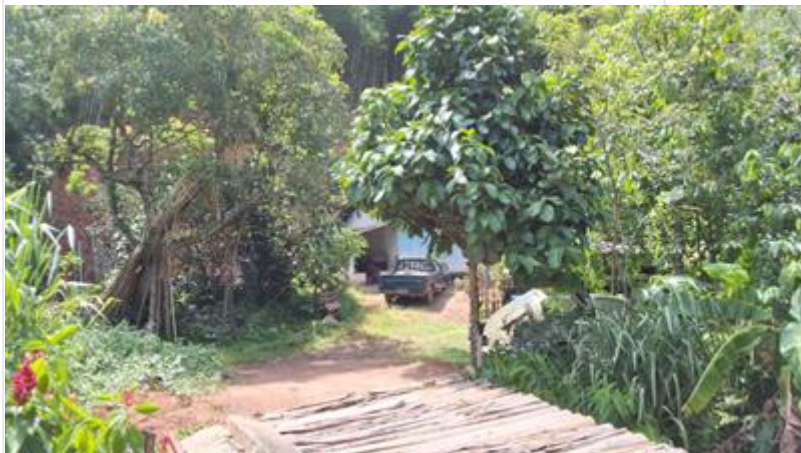
Foto\_vulnerabilidade-20250204-165733.jpg

**Alvenaria**

**Alta: Danos estruturais esperados com excessivas deformações das estruturas, colapso parcial dos domicílios**

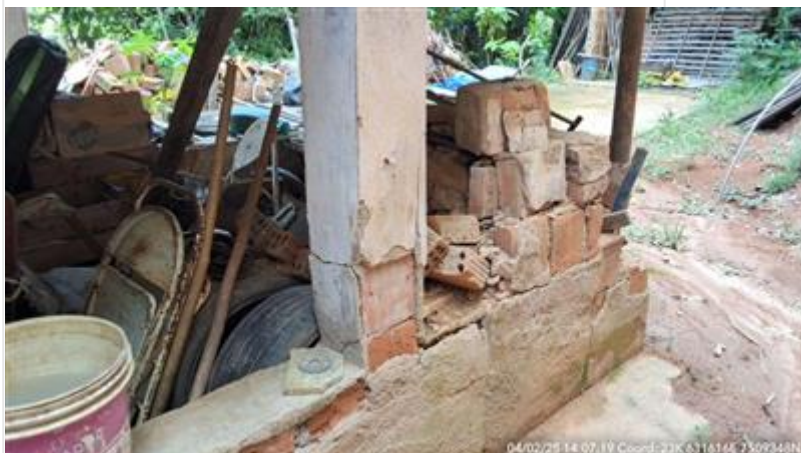
Foto\_Trincas\_em\_moradias-20250204-170718.jpg

Foto Trincas em moradias

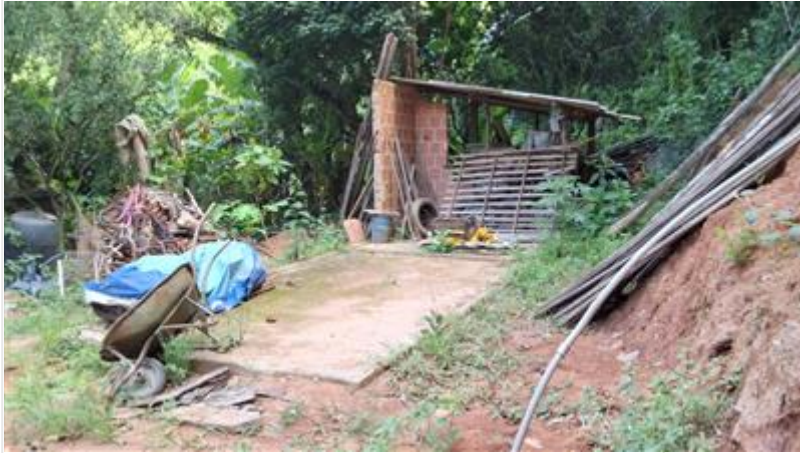
Foto\_Estrutura\_colapsada-20250204-170742.jpg

Foto Estrutura colapsada

**Moradias situadas entre talude de corte e córrego, apresentando cicatriz de deslizamento planar expressivo nos fundos das moradias. Em períodos chuvosos o córrego transborda e alcança a via e as casas. Na ocorrência de fevereiro de 2024, houve um deslizamento planar de grande porte, destruindo uma edificação e trazendo danos a outras no local. Uma das moradias se encontra interditada.**

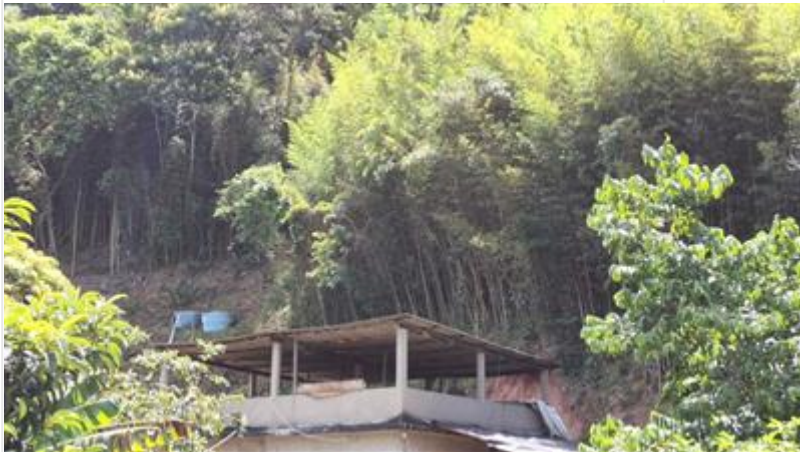
Foto\_Vegetacao\_postes\_inclinadas\_tombados-20250204-165...

Foto Vegetação/postes inclinadas/tombados

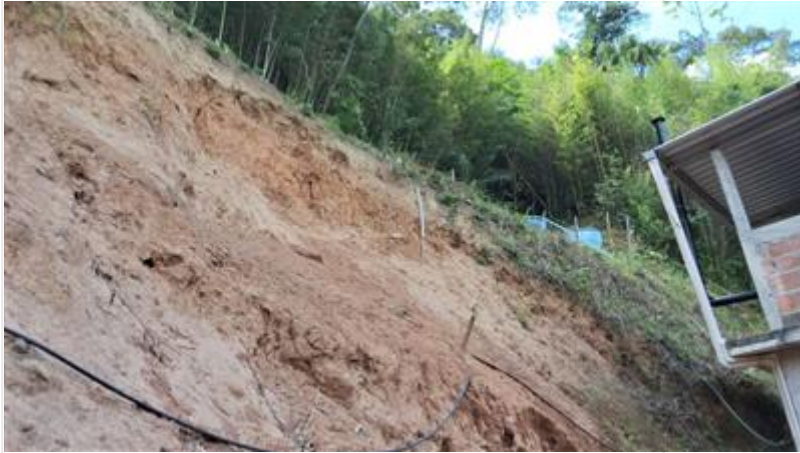
Foto\_Cicatrizes-20250204-170637.jpg

Foto Cicatrizes

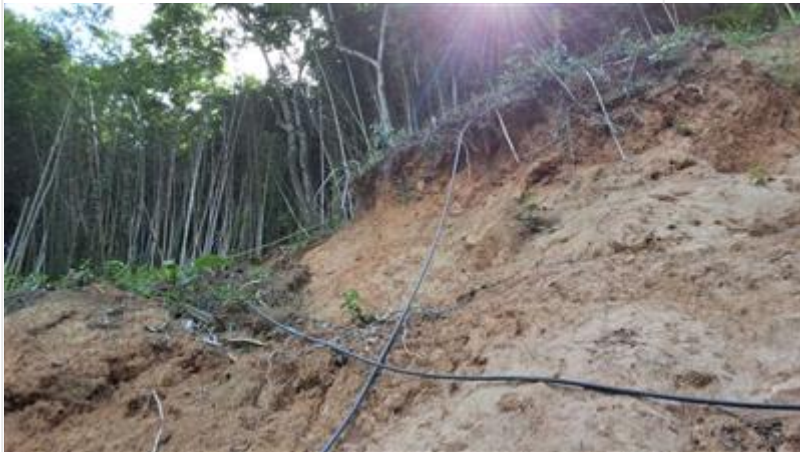
Foto\_Angulos\_negativos-20250204-170647.jpg

Foto Ângulos negativos

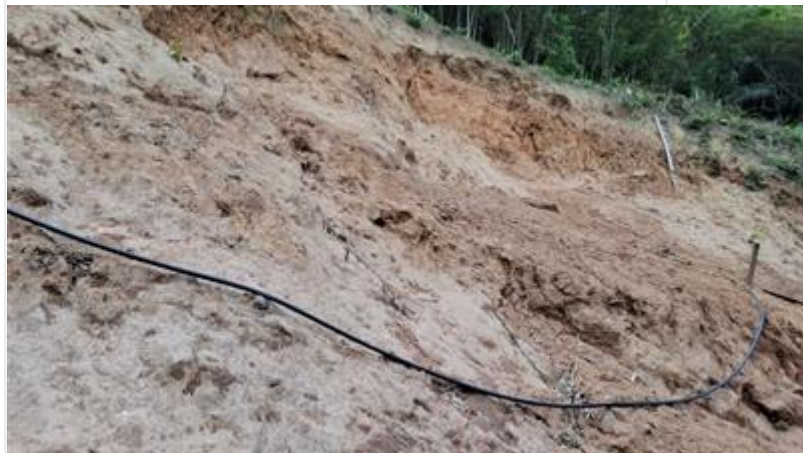
Foto\_Erosao\_Laminar-20250204-170656.jpg

## Foto Erosão Laminar

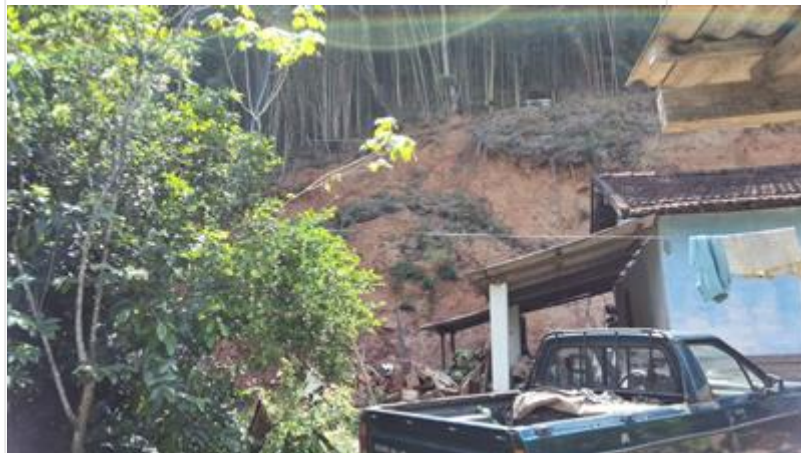
Foto\_deslizamento-20250204-170918.jpg

**Planar**

**Deslizamento planar a altura de meia encosta, em talude de corte, com vegetação inclinada próximo a sua crista.**

- **Sirenes**
- **Sinalização e Orientação de Alerta**
- **Educação e Conscientização da população**
- **Nudec**

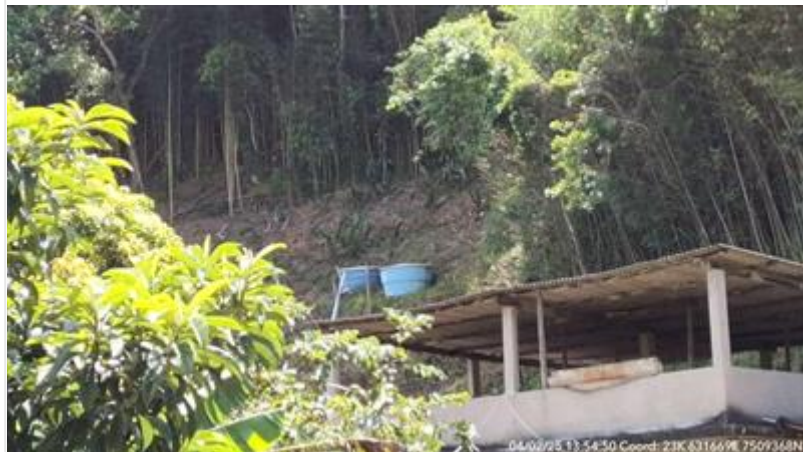
Foto\_agua-20250204-165449.jpg

**Concentração de água em superfície (enxurrada)**

- **Inexistente**

**Céu aberto**
