## FICHA DE CAMPO

**MD\_Gaudência\_229**

**MD\_Gaudência\_229\_IR\_TS\_\_4**

**Gaudência**

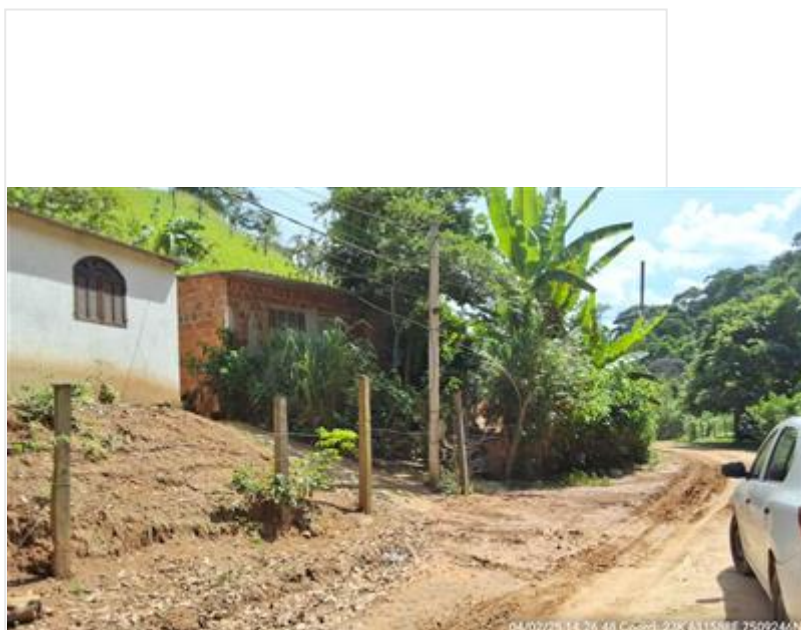
Foto do acesso:

**Veicular**

**Não Pavimentado**

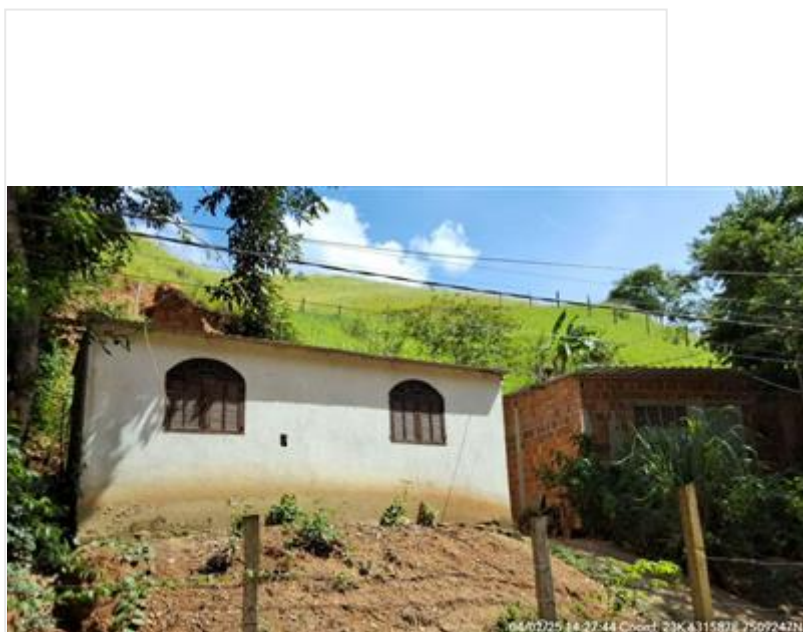
Foto da encosta natural:

**20 - 50m**

**65**

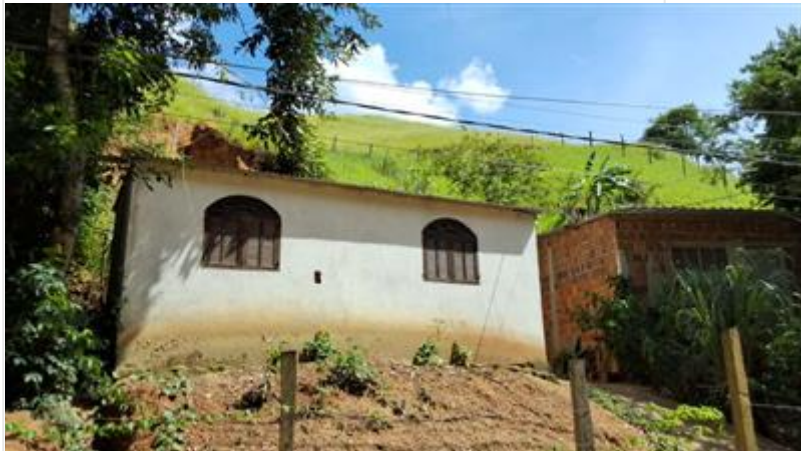
Foto do talude de corte único:

**1 - 5m**

**80**

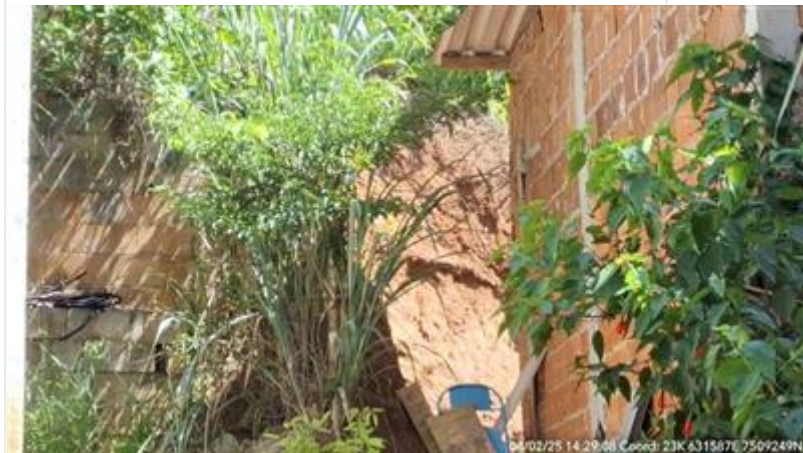
Foto do material predominante:

**Solo residual**

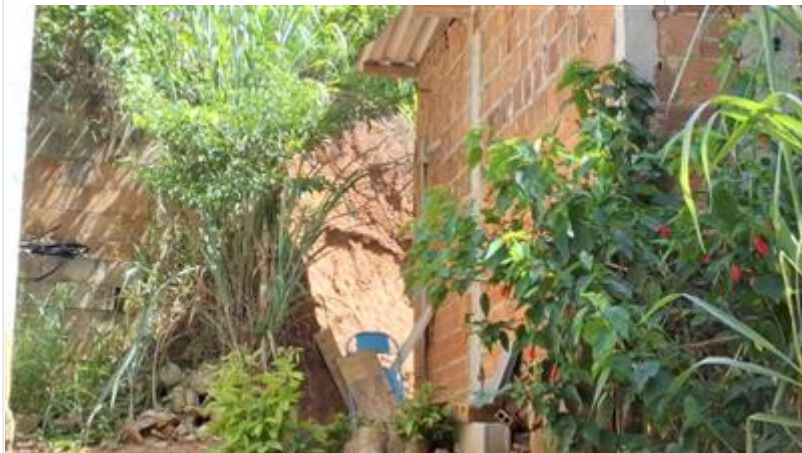
Foto Distância talude – casa

**1 - 2m**

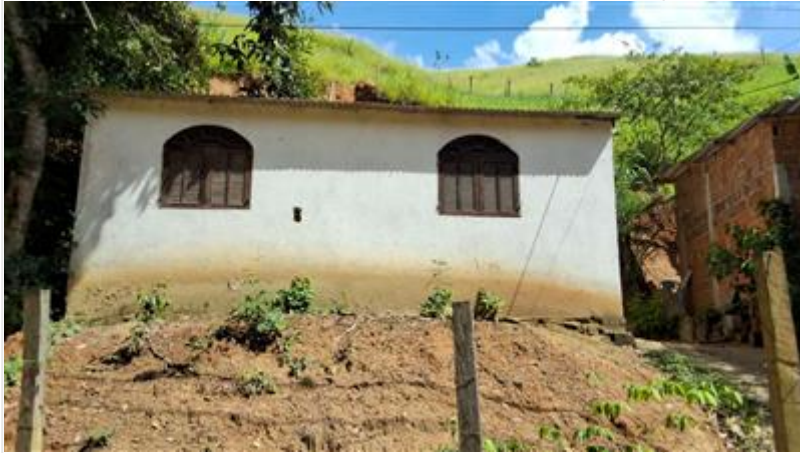
Foto do Vulnerabilidade:

**Alta: Danos estruturais esperados com excessivas deformações das estruturas, colapso parcial dos domicílios**

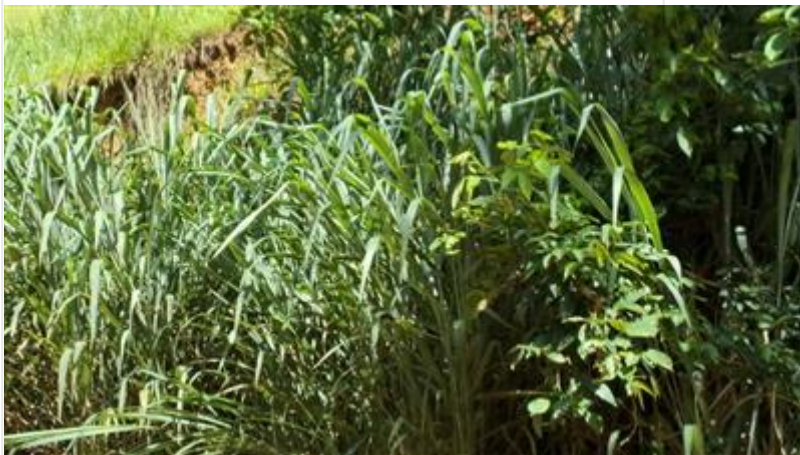
Foto Ângulos negativos

- **Ravinas**
- **Ângulos negativos**
- **Sulcos**

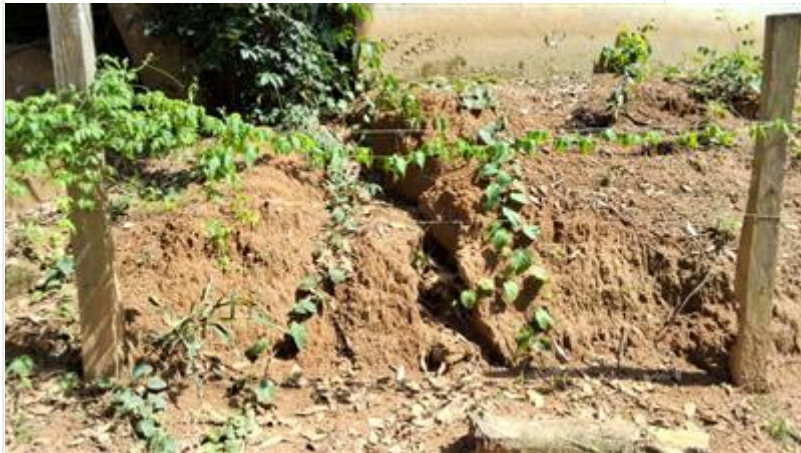
## Foto Sulcos

**Ocorrência de processos erosivos ativos, formando sulcos e ravinas.**

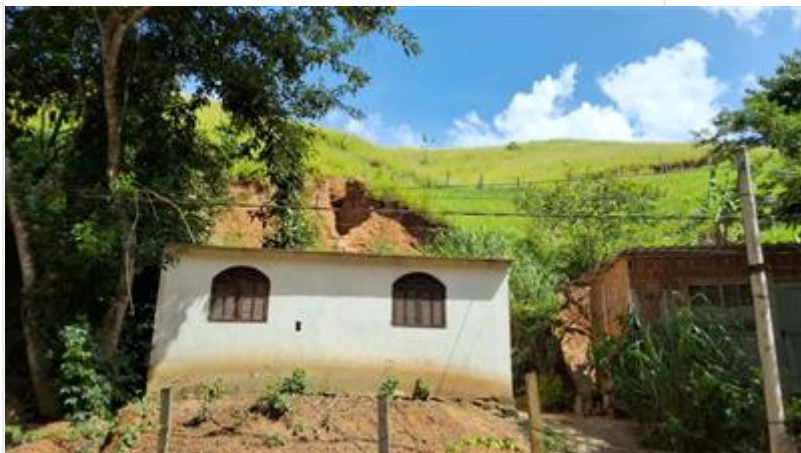
## Foto Ravinas

**Terreno íngreme composto sobretudo por vegetação rasteira e com casas de alta vulnerabilidade. Os processos desencadearam fortes erosões, formando sulcos e ravinas em todo o local.**

- **Sirenes**
- **Nudec**
- **Sinalização e Orientação de Alerta**
- **Educação e Conscientização da população**

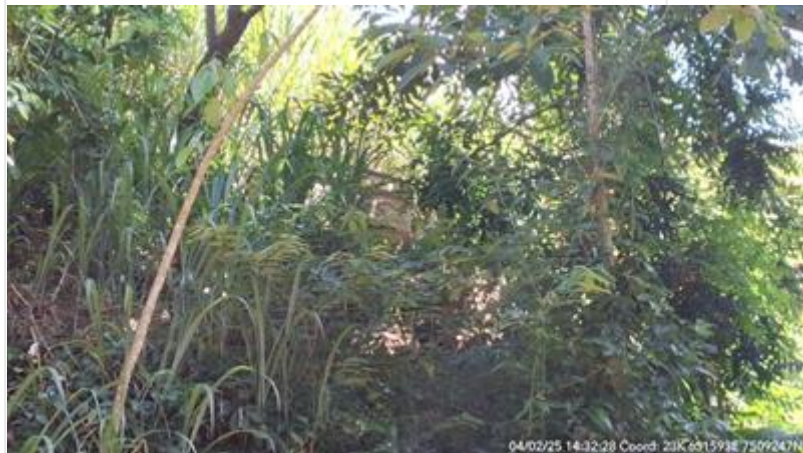
Foto da presença de água:

**Concentração de água em superfície (enxurrada)**

- **Inexistente**
