## FICHA DE CAMPO

**MD\_Gaudência\_229**

**MD\_Gaudência\_229\_IR\_TS\_\_5**

**Santa Rosa, 820**

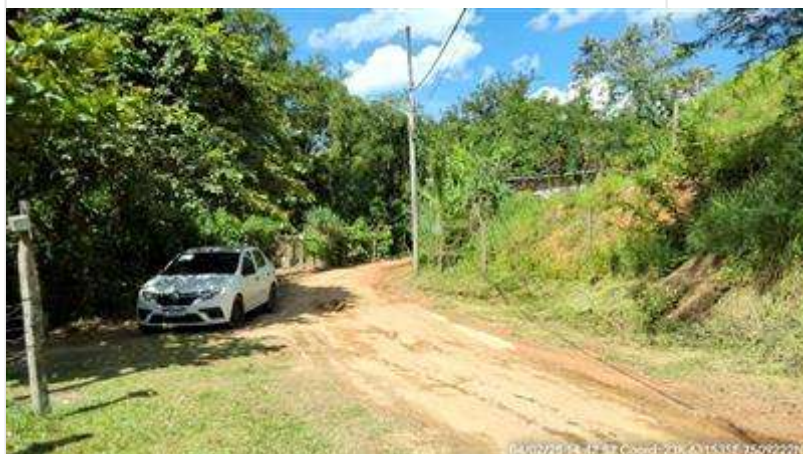
Foto\_acesso-20250204-174256.jpg

**Veicular**

**Não Pavimentado**

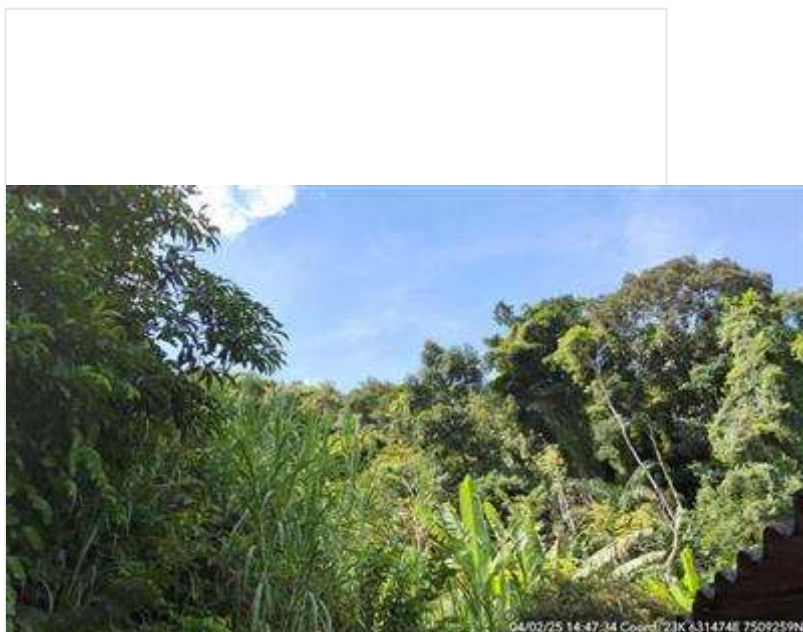
Foto\_encos\_nat-20250204-174734.jpg

**20 - 50m**

**60**

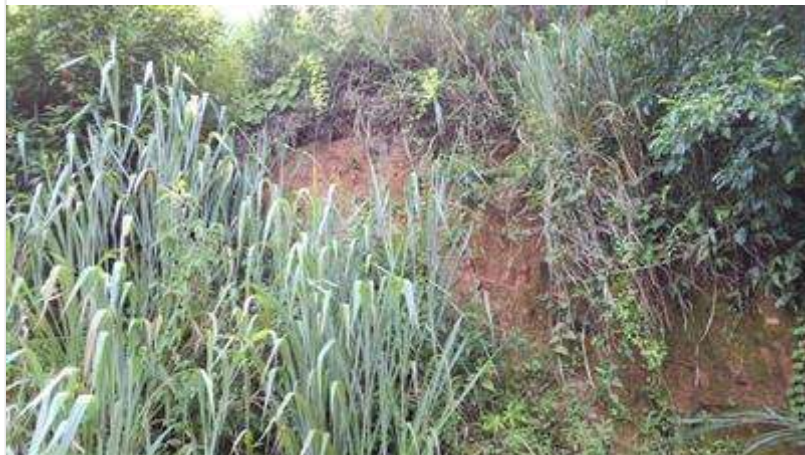
Foto\_cort\_un-20250204-174806.jpg

**5 - 20m**

**90**

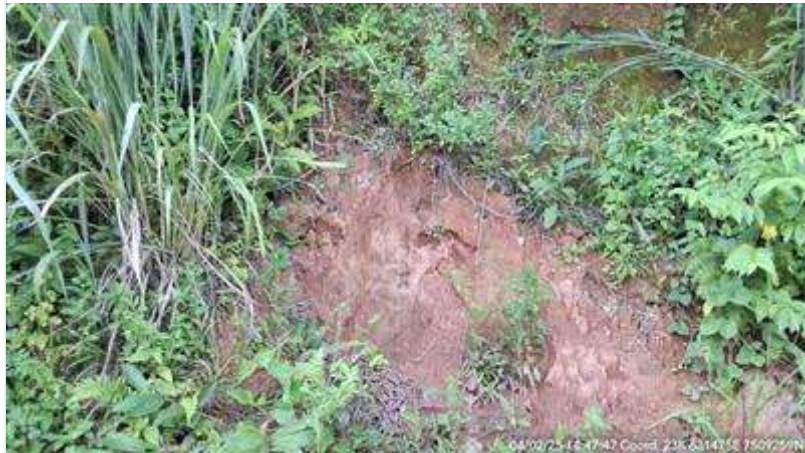
Foto\_material-20250204-174747.jpg

**Rocha alterada na base da encosta, com camada espessa de solo**

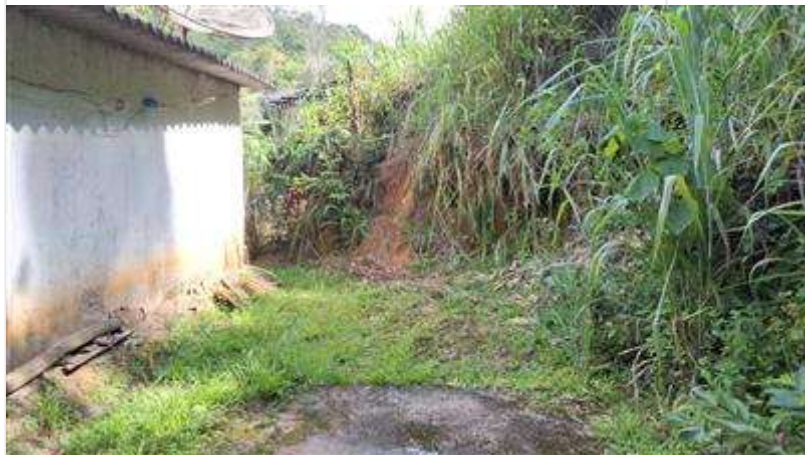
Foto\_talude\_casa-20250204-174849.jpg

**3 - 4m**

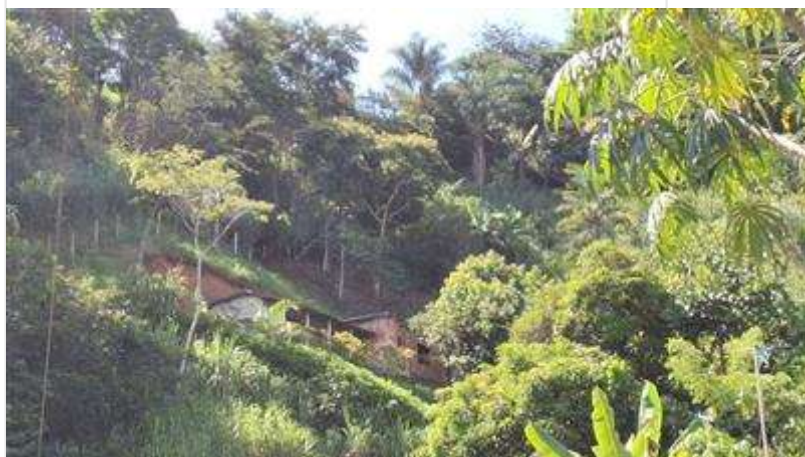
Foto\_topo\_talude\_casa-20250204-175315.jpg

**1 - 2m**

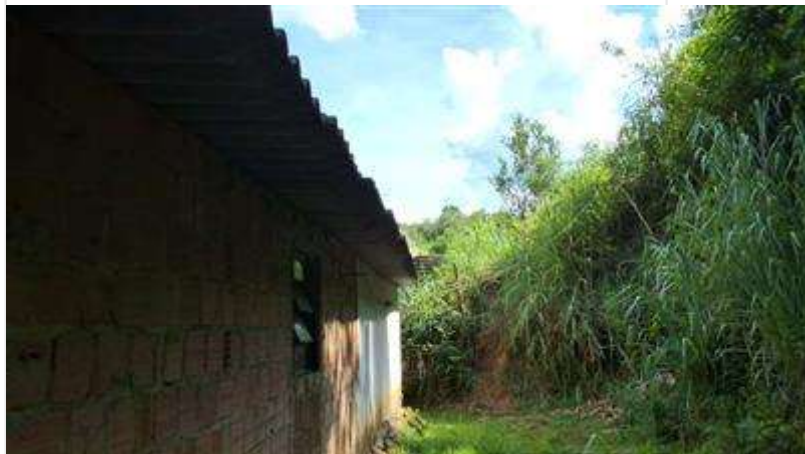
Foto\_vulnerabilidade-20250204-174926.jpg

**Alta: Danos estruturais esperados com excessivas deformações das estruturas, colapso parcial dos domicílios**

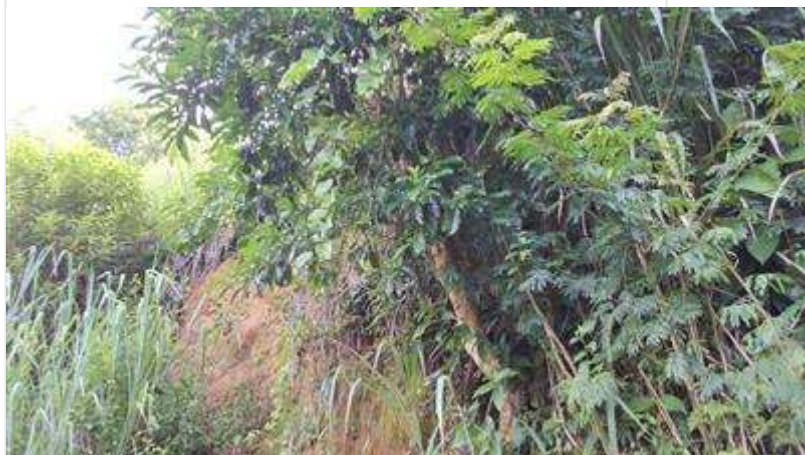
Foto\_Vegetacao\_postes\_inclinadas\_tombados-20250204-175...

- **Erosão laminar**
- **Vegetação/postes inclinadas/tombados**

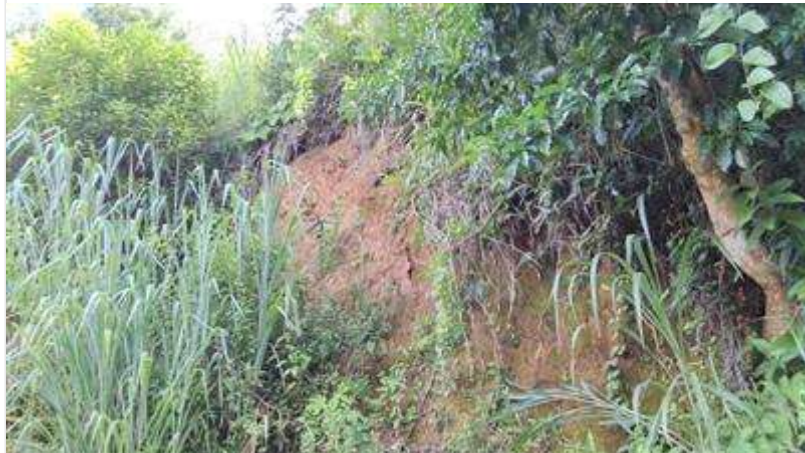
Foto\_Erosao\_Laminar-20250204-175013.jpg

**Processo erosivo ativo na encosta**

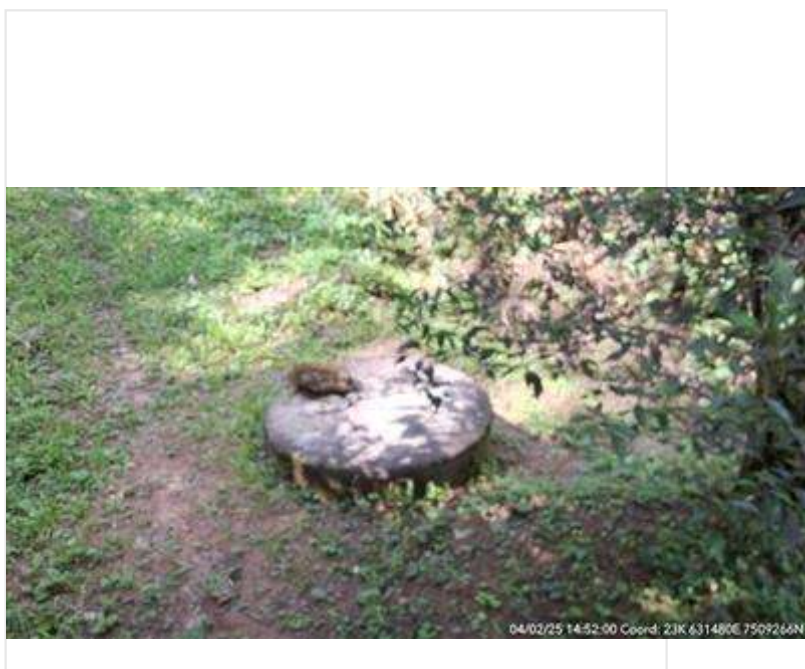
Foto\_agua-20250204-175200.jpg

**Concentração de água em superfície (enxurrada)**

- **Inexistente**
