## FICHA DE CAMPO

**MD\_Gaudência\_229**

**MD\_Gaudência\_229\_IR\_TS\_\_6**

**Santa Rosa, 594**

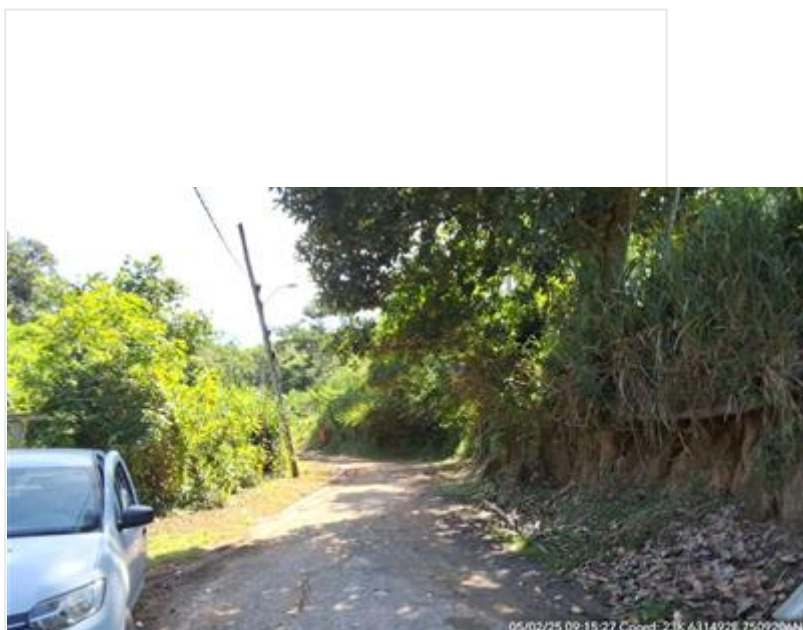
Foto\_acesso-20250205-121525.jpg

**Veicular**

**Não Pavimentado**

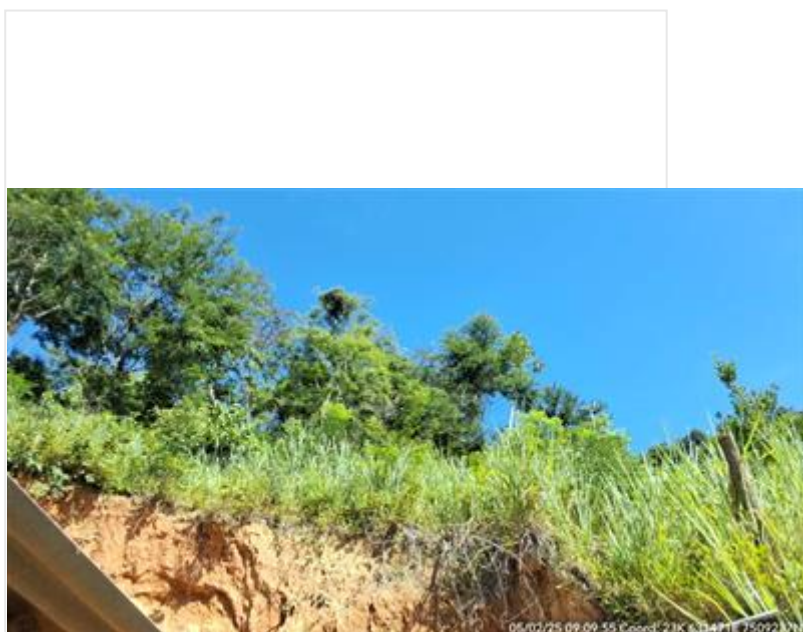
Foto\_encos\_nat-20250205-120954.jpg

**20 - 50m**

**60**

**Encosta natural de inclinação suave, com corte de talude verticalizado.**

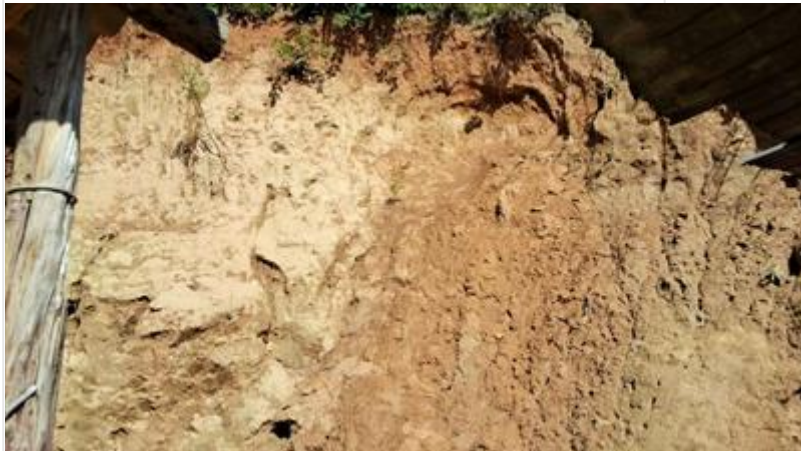
Foto\_cort\_un-20250205-120941.jpg

**5 - 20m**

**90**

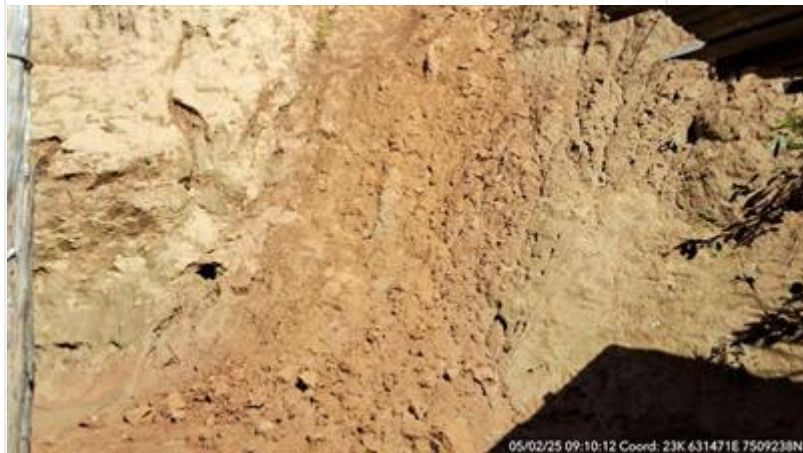
Foto\_material-20250205-121011.jpg

- **Solo residual**

**Camada espessa de solo residual**

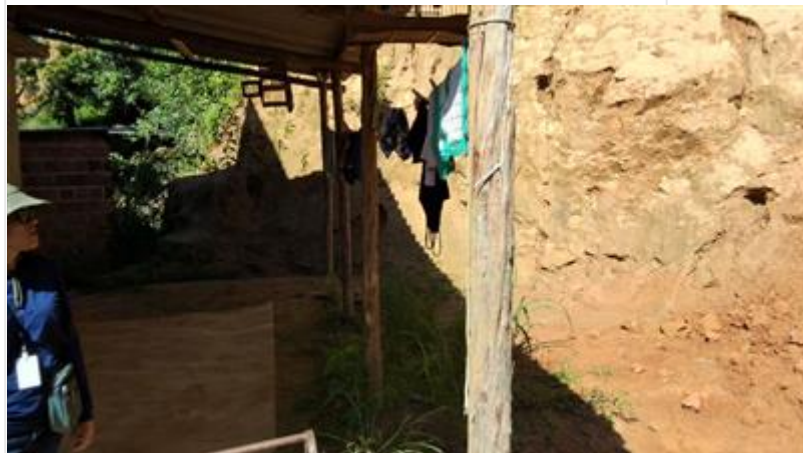
Foto\_talude\_casa-20250205-121041.jpg

**3 - 4m**

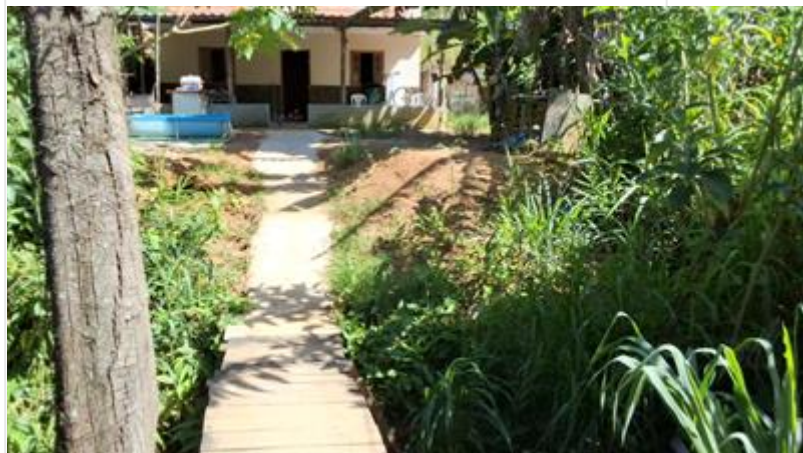
Foto\_dist\_dren-20250205-121417.jpg

**3m**

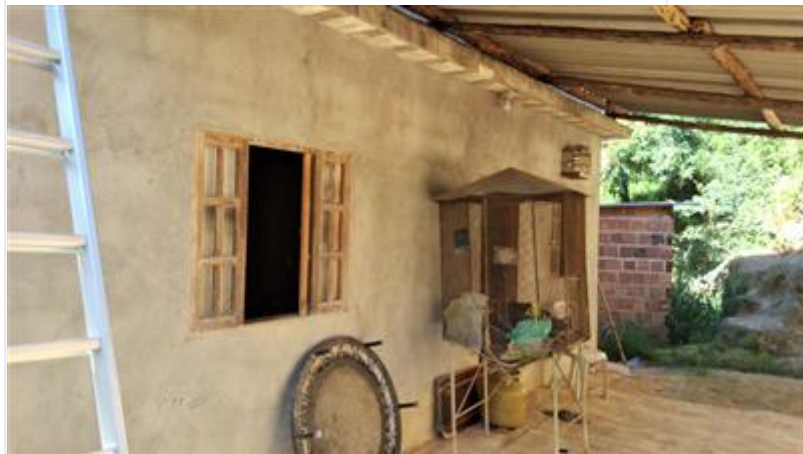
Foto\_vulnerabilidade-20250205-121055.jpg

**Alvenaria**

**Alta: Danos estruturais esperados com excessivas deformações das estruturas, colapso parcial dos domicílios**

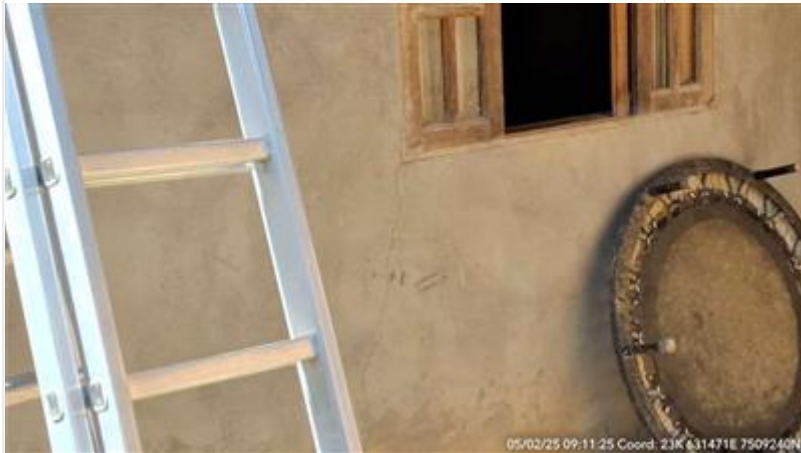
Foto\_Trincas\_em\_moradias-20250205-121125.jpg

Foto Trincas em moradias

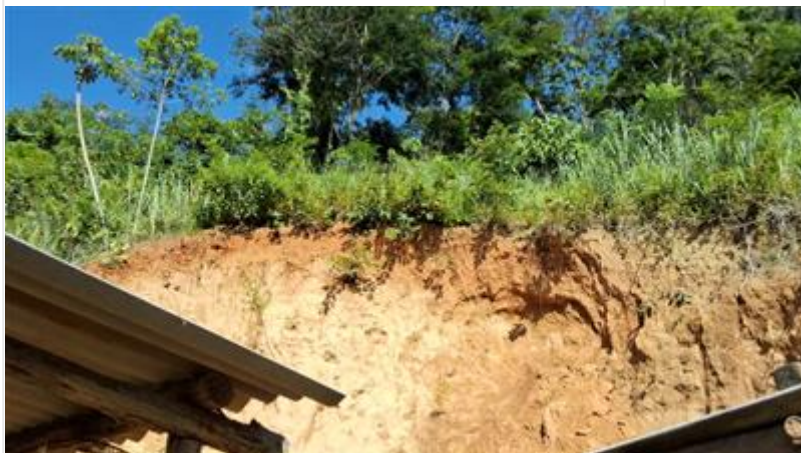
Foto\_Cicatrizes-20250205-121138.jpg

Foto Cicatrizes

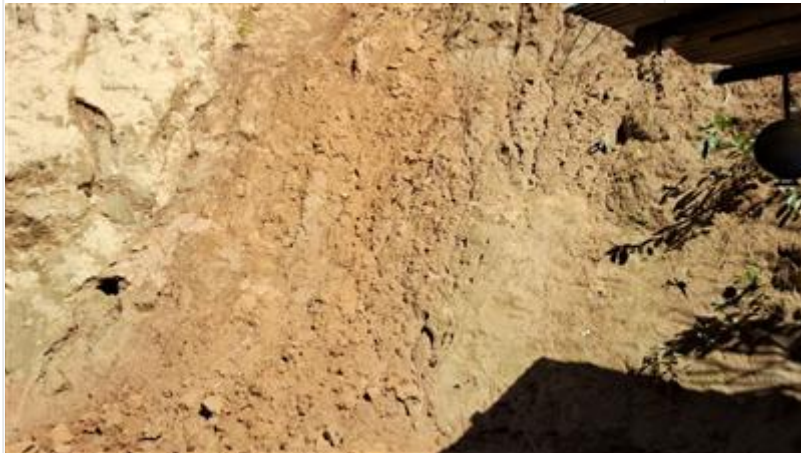
Foto\_Erosao\_Laminar-20250205-121149.jpg

## Foto Erosão Laminar

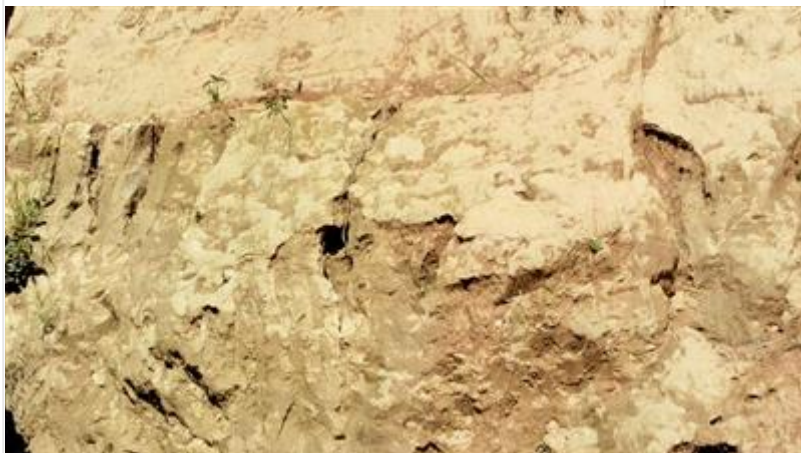
Foto\_Sulcos-20250205-121204.jpg

## Foto Sulcos

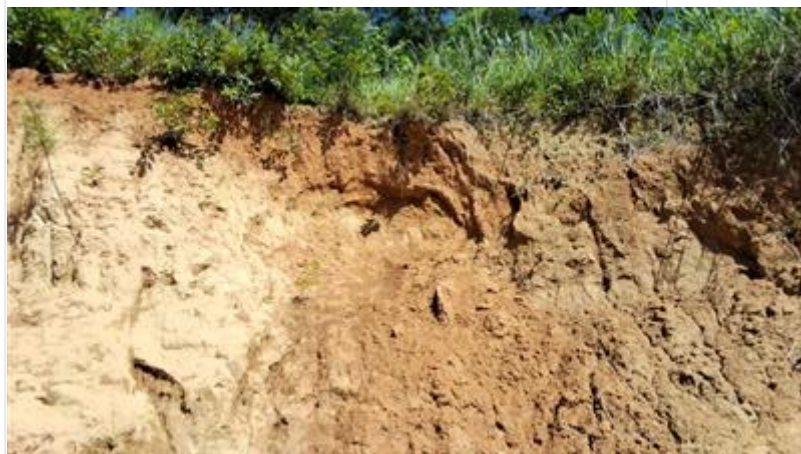
Foto\_deslizamento-20250205-121223.jpg

**Planar**

**Deslizamento planar em solo residual ocorrido nas chuvas de fevereiro de 2024. Grande quantidade de material mobilizado que ocupa parte do quintal da moradia, subindo o nível do terreno.**

**Moradias encaixadas em taludes de corte verticalizados que sofreram com movimentos de massa nas chuvas de fevereiro de 2024. Moradores escavaram o talude para retirar material mobilizado, o que pode interferir no equilíbrio de tensões do talude.**

- Sirenes
- Nudec
- Sinalização e Orientação de Alerta
- Educação e Conscientização da população

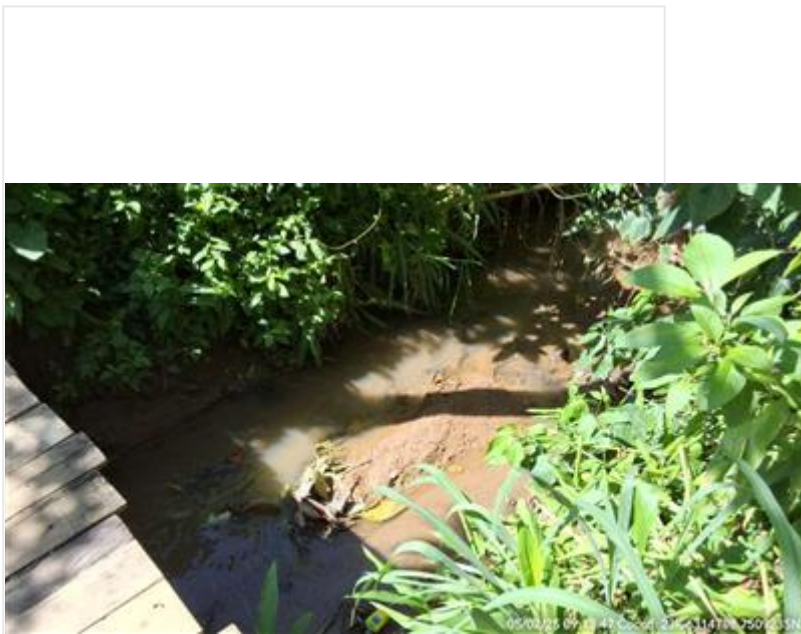
Foto\_agua-20250205-121347.jpg

**Concentração de água em superfície (enxurrada)**

- **Inexistente**

**Sem mina aparente**
