## FICHA DE CAMPO

**MD\_Gaudência\_229**

**MD\_Gaudência\_229\_IR\_TS\_\_7**

**Grotão**

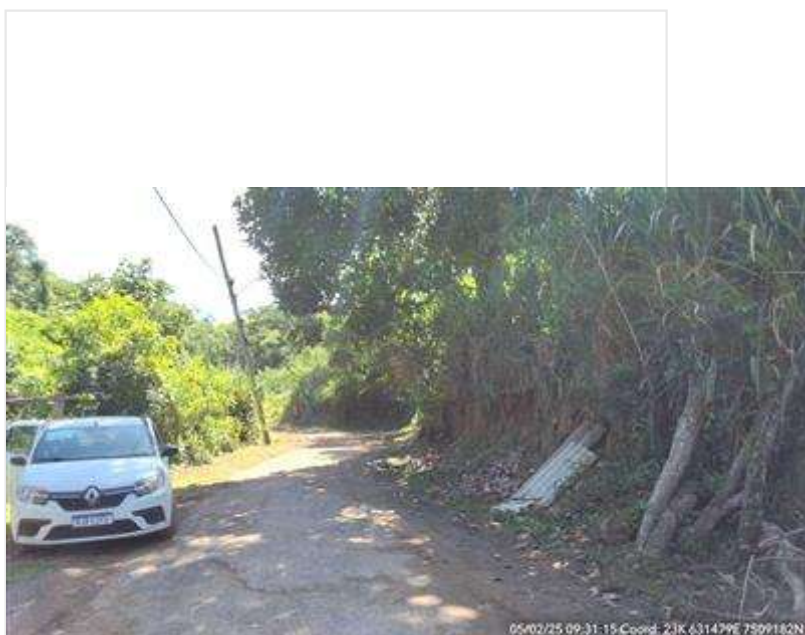
Foto do acesso:

**Veicular**

**Não Pavimentado**

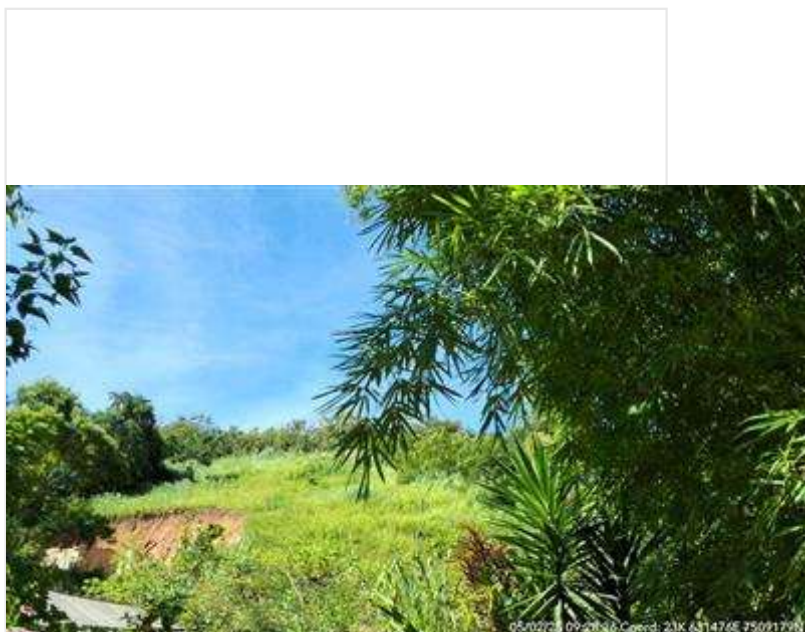
Foto da encosta natural:

**5 - 20m**

**60**

**Encosta de inclinação suave, vegetação rasteira, com corte de talude verticalizado**

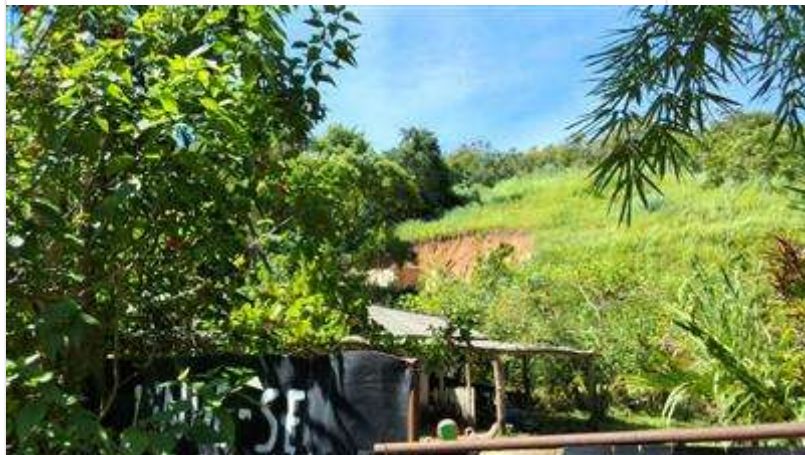
Foto do talude de corte único:

**5 - 20m**

**80**

**Corte de talude escavado por morador, sofrendo ação de processos erosivos**

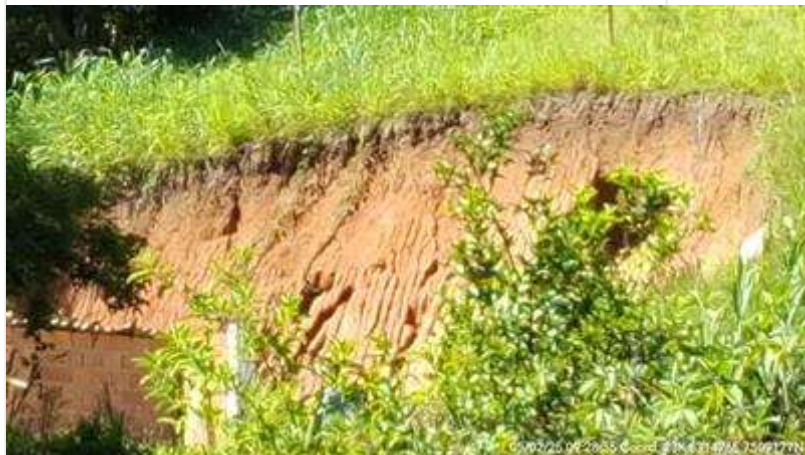
Foto do material predominante:

**Camada de solo residual**

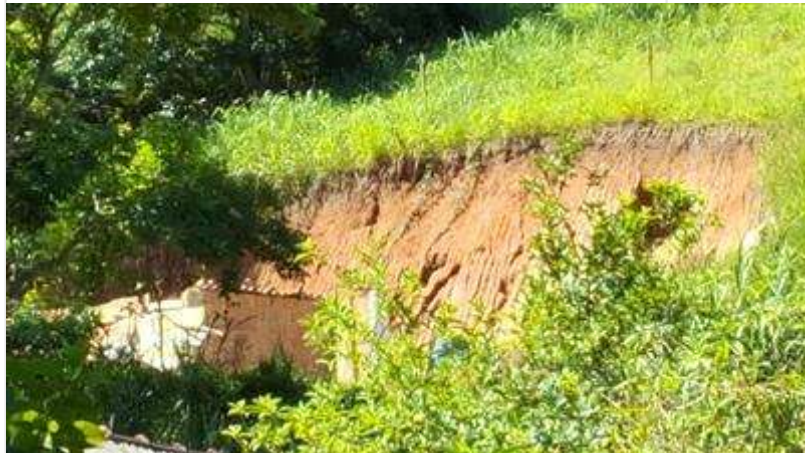
Foto Distância talude – casa

**1 - 2m**

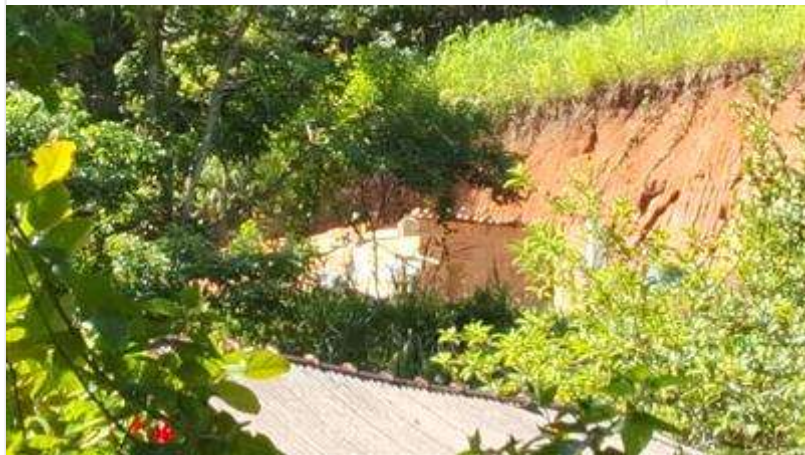
Foto do Vulnerabilidade:

**Alvenaria**

**Alta: Danos estruturais esperados com excessivas deformações das estruturas, colapso parcial dos domicílios**

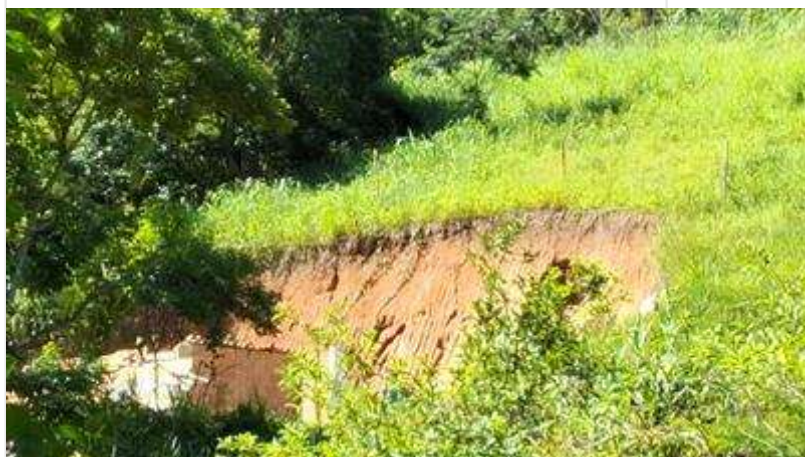
Foto Erosão Laminar

- **Erosão laminar**
- **Sulcos**

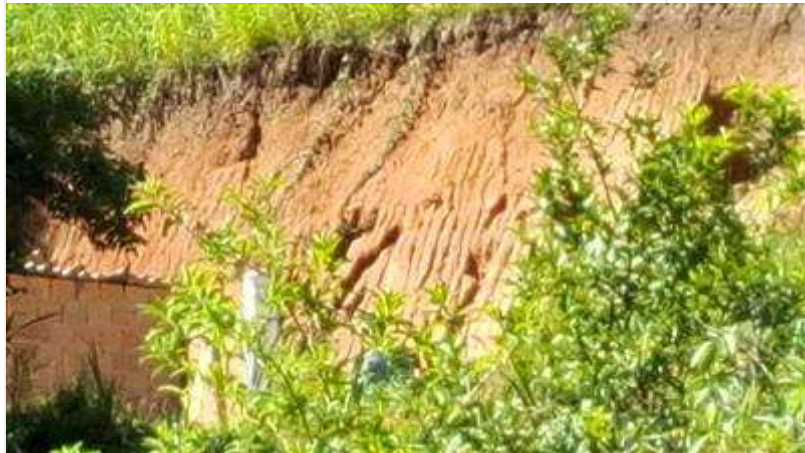
## Foto Sulcos

**Talude verticalizado, escavado por morador que segue modificando o talude. Sulcos presentes na face do talude indicam o fluxo recorrente de água no local.**

- **Sirenes**
- **Nudec**
- **Sinalização e Orientação de Alerta**
- **Educação e Conscientização da população**

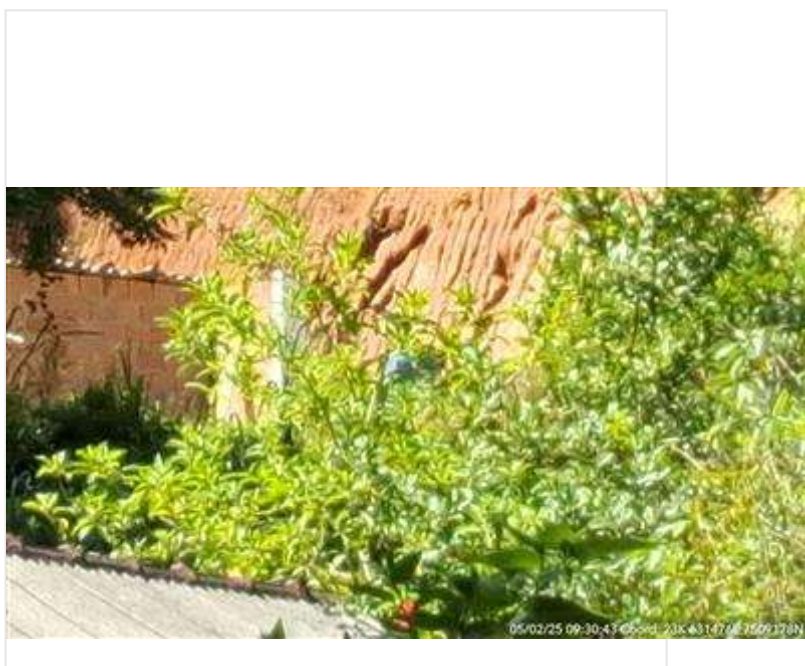
Foto da presença de água:

**Concentração de água em superfície (enxurrada)**

- **Inexistente**

**Sem mina aparente**

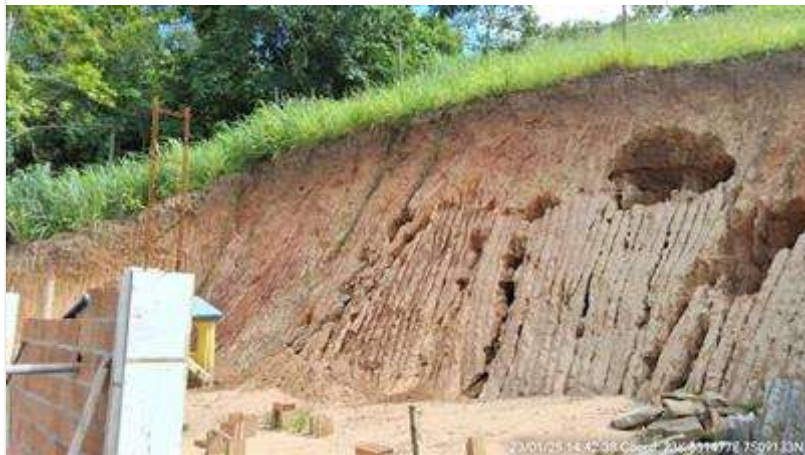
Foto1

**Sulcos e marcas de escavação**
