## FICHA DE CAMPO

**MD\_Gaudência\_229**

**MD\_Gaudência\_229\_IR\_TS\_\_8**

**Gaudência**

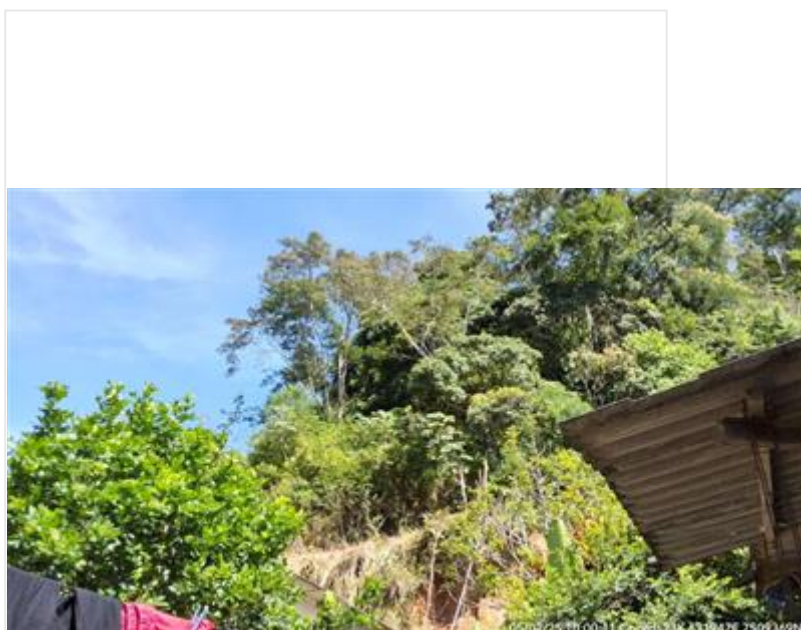
Foto da encosta natural:

**Terreno íngreme com vegetação esparça sendo constituído de árvores de grande porte e vegetação rasteira.**

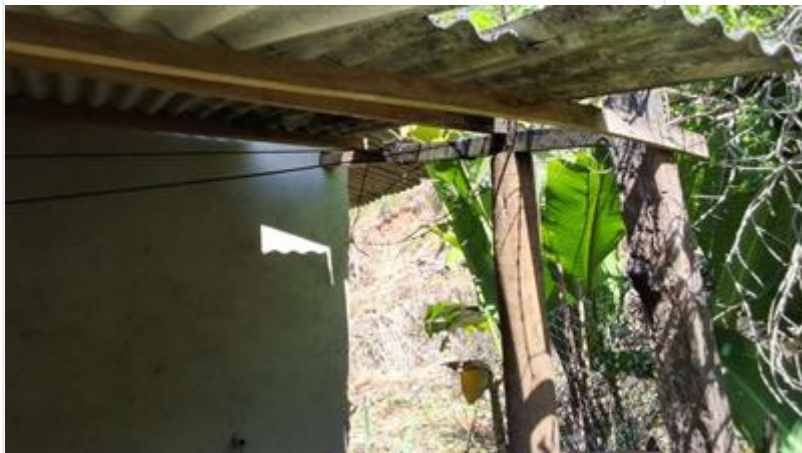
Foto Distância talude – casa

**1 - 2m**

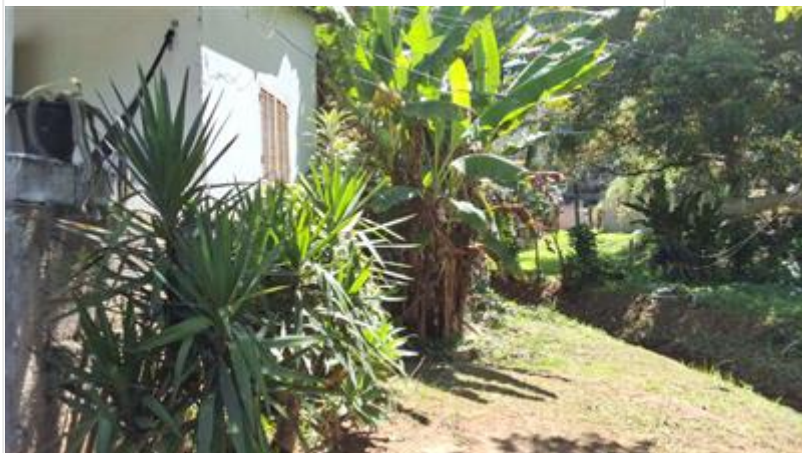
Foto Distância da Drenagem

**2 - 3m**

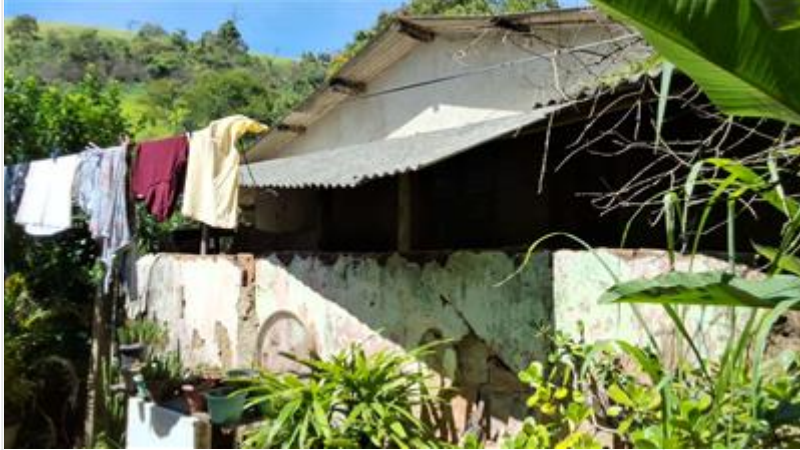
Foto do Vulnerabilidade:

**Alta: Danos estruturais esperados com excessivas deformações das estruturas, colapso parcial dos domicílios**

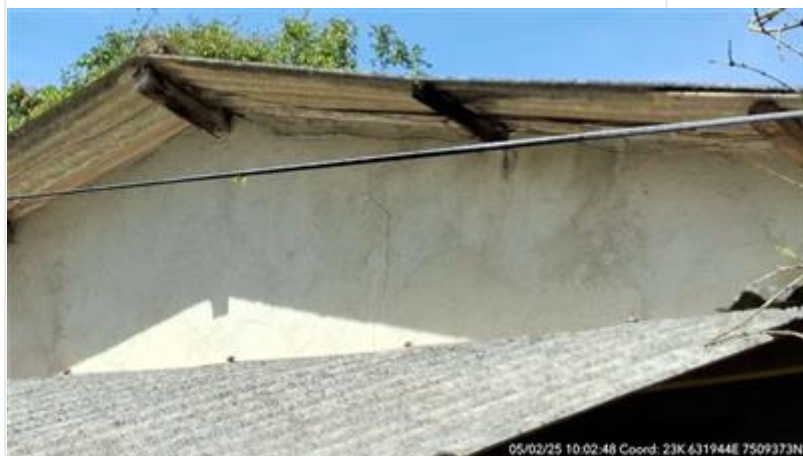
## Foto Trincas em moradias

**Moradia atingida por deslizamento planar em 2024. Trata-se de uma casa de alvenaria de vulnerabilidade alta, com trinca na moradia e no muro de divisam entre as casas. Foram observadas cicatrizes do deslizamento e um sumidouro para o esgoto.**

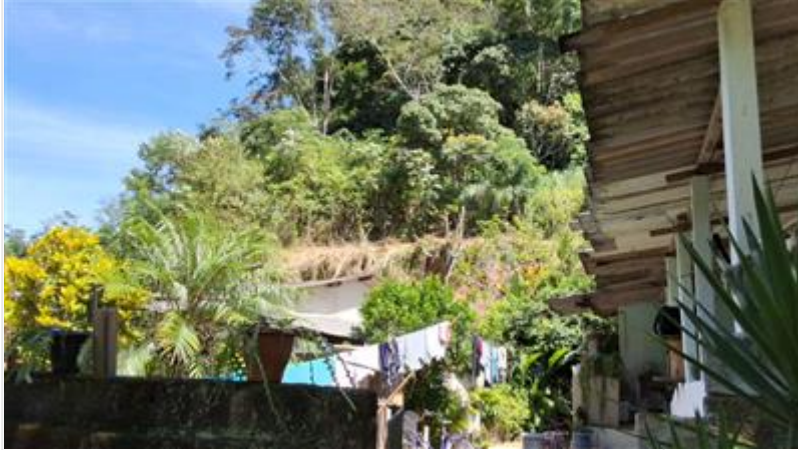
Foto do deslizamentos:

**Deslizamento planar ocorrido em fevereiro de 2024, atingindo a casa que no momento encontra-se vazia.**

- **Sirenes**
- **Nudec**
- **Sinalização e Orientação de Alerta**
- **Educação e Conscientização da população**

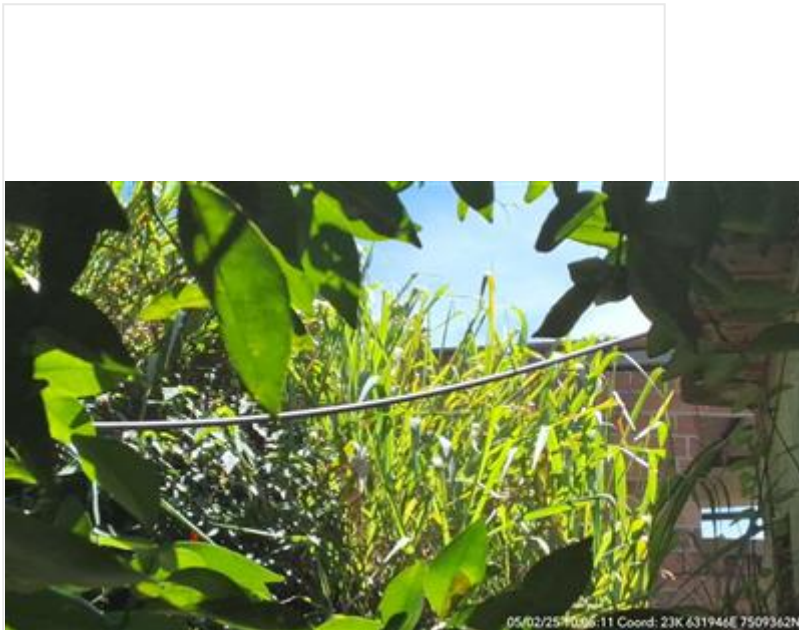
Foto da presença de água:

- **Esgoto**

- **Inexistente**

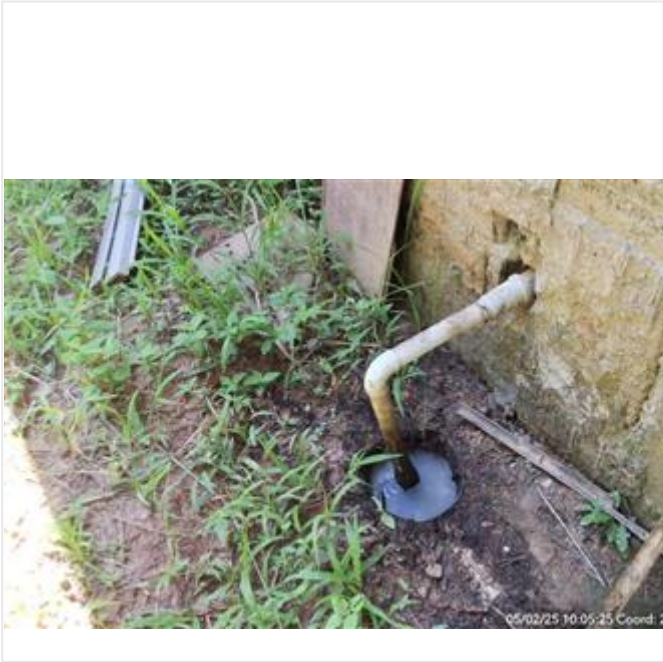
Foto1

**Sumidouro para o esgoto da cozinha da casa.**
