## FICHA DE CAMPO

**MD\_Gaudência\_229**

**MD\_Gaudência\_229\_IR\_TS\_\_9**

**Santa Rosa, 340**

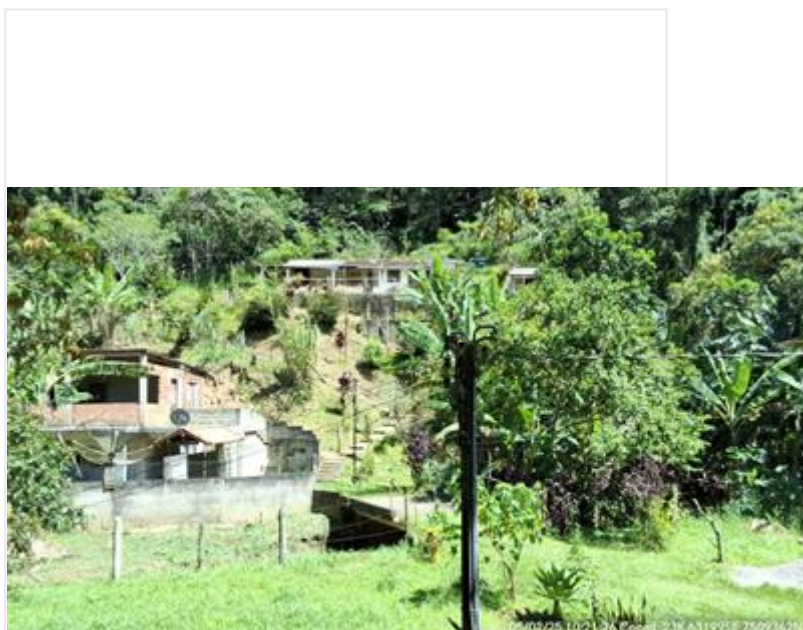
Foto do acesso:

**A pé**

**Escadaria**

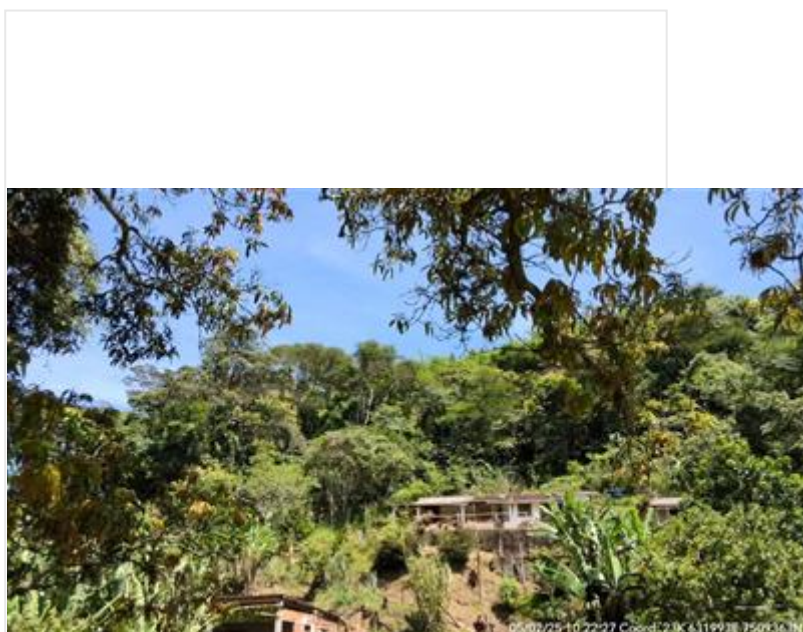
## Foto da encosta natural:

**20 - 50m**

**60**

**Encosta com vegetação densa na porção superior e rasteira a esparsa no restante da encosta. Solo exposto na porção de corte de talude.**

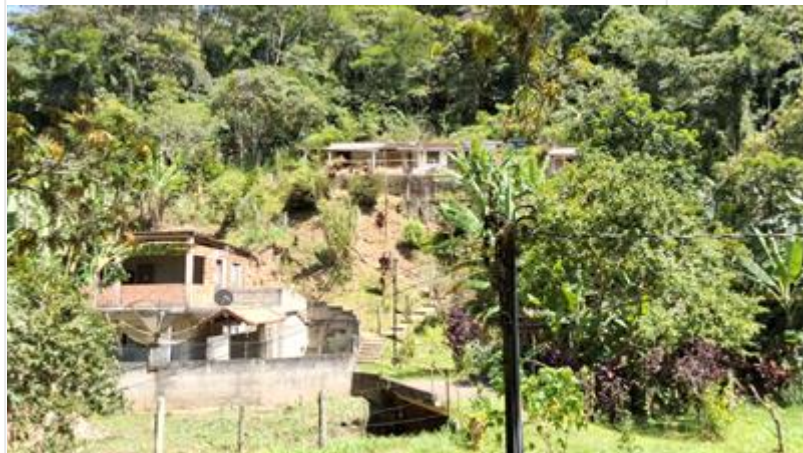
Foto do talude de cortes múltiplos:

**5 - 20m**

**80**

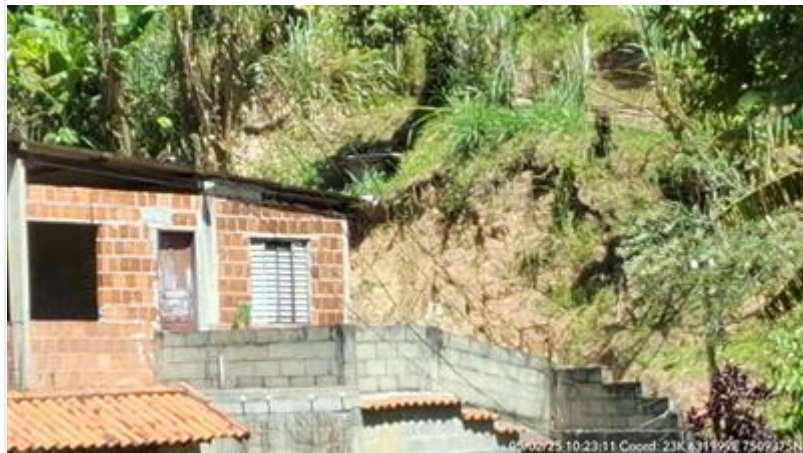
Foto do material predominante:

- **Solo residual**

**Camada espessa de solo residual compactado**

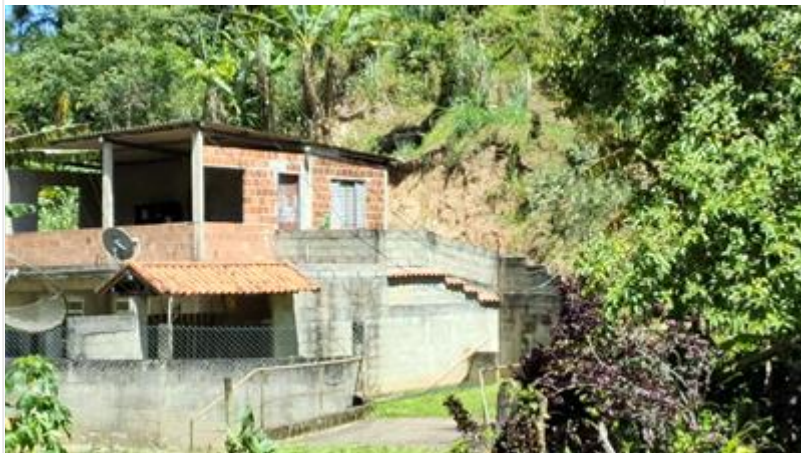
Foto Distância talude – casa

**1 - 2m**

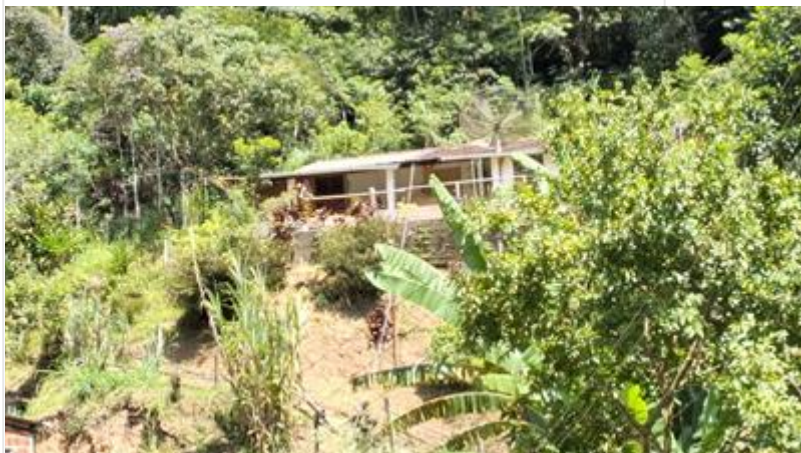
Foto Distância topo do talude - base da casa

**Nulo**

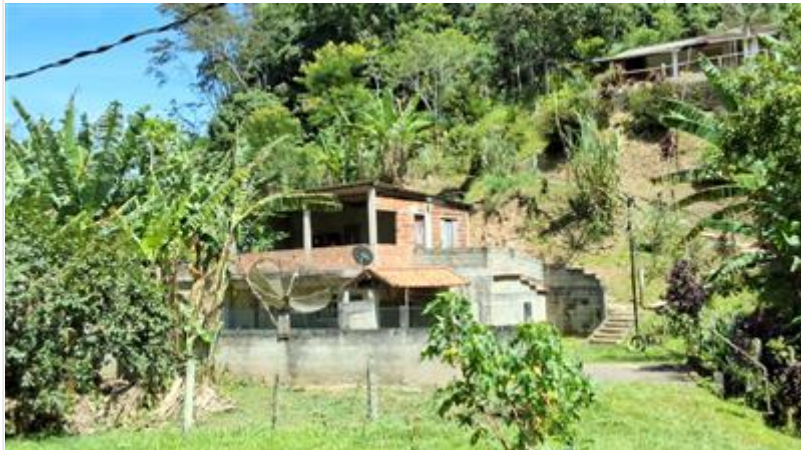
Foto do Vulnerabilidade:

**Alvenaria**

**Média: Danos esperados relacionados a trincas e colapso parcial nas paredes**

**Sim**

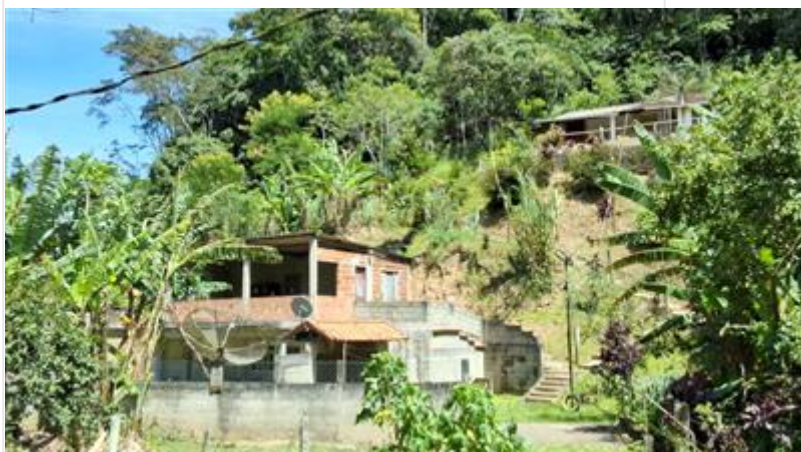
Foto Cicatrizes

- **Cicatrices**
- **Erosão laminar**

**Talude de cortes múltiplos com moradias encaixadas no talude. Segundo moradores, houve movimento de massa nas chuvas de fevereiro de 2024. Não possível ter acesso ao terreno dos imóveis, porém, foi observada uma cicatriz compatível com deslizamentos anteriores e processos erosivos na face exposta.**

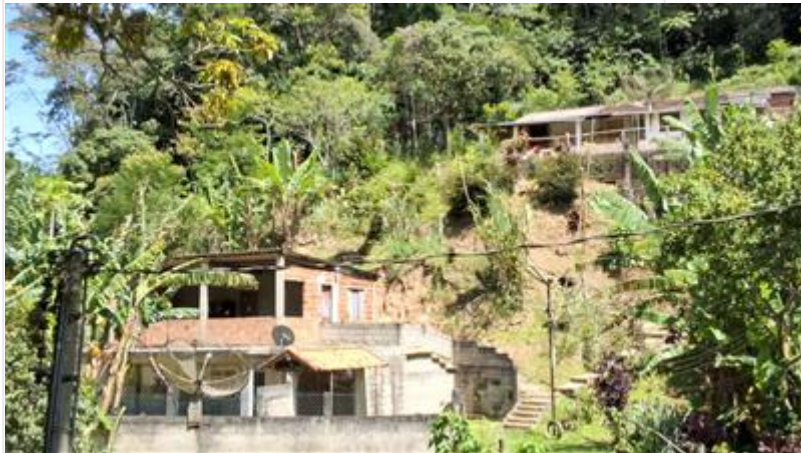
Foto do deslizamentos:

**Planar**

**Movimento de massa ocorrido nas chuvas de fevereiro de 2024**

**Não**

**Alto**

- **Sirenes**
- **Nudec**
- **Educação e Conscientização da população**

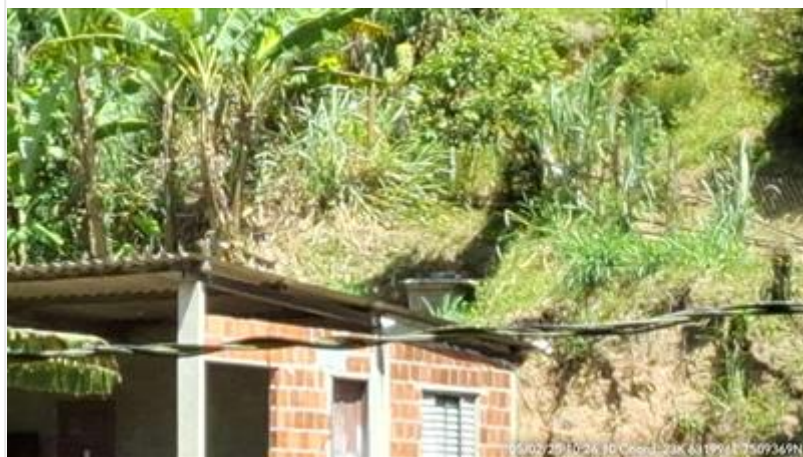
Foto da presença de água:

- **Sem vazamento aparente**

- **Inexistente**

**Sem mina aparente**
