## FICHA DE CAMPO

**MD\_Gaudência\_229**

**MD\_Gaudência\_229\_JP\_TS\_\_1**

**Felício dos Santos, 67**

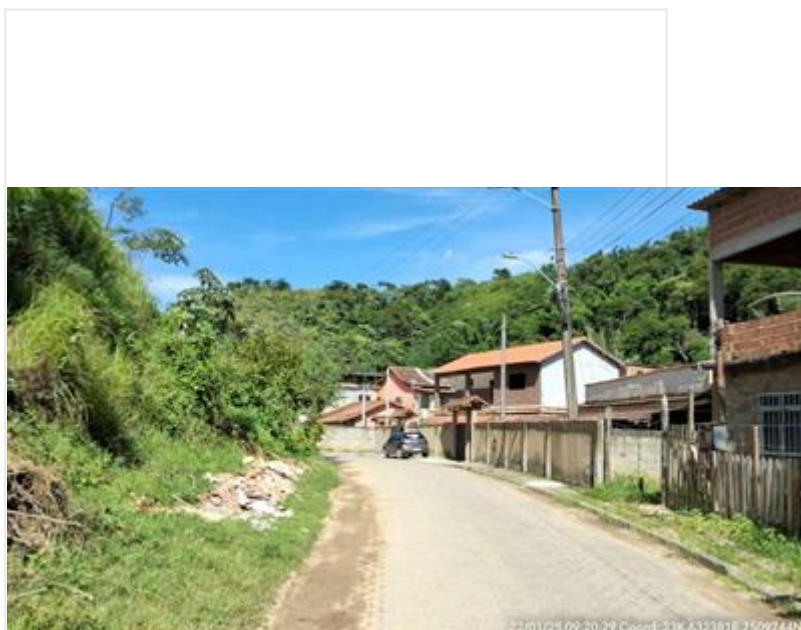
Foto\_acesso-20250122-122028.jpg

**Veicular**

**Pavimentado**

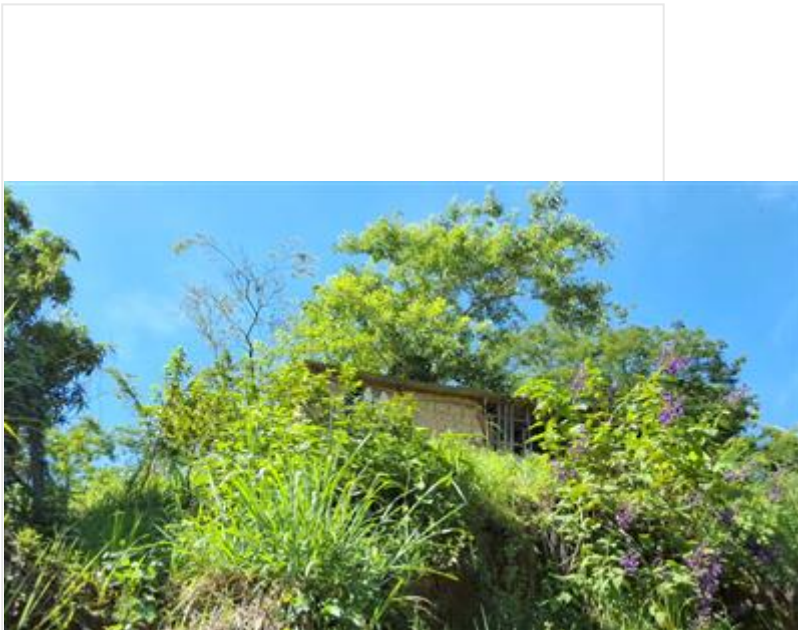
Foto\_cort\_un-20250122-122102.jpg

**5 - 20m**

**90**

**Talude de corte de estrada, com edificação muito vulneravel em seu topo. Vegetação esparsa e rasteira.**

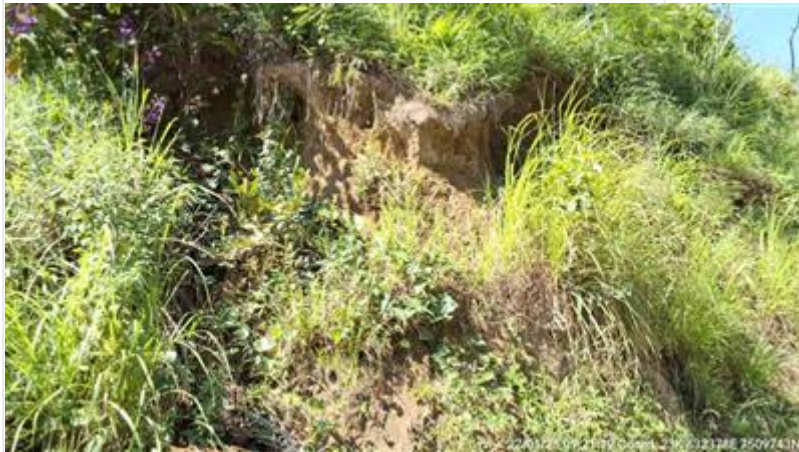
Foto\_material-20250122-122118.jpg

- **Solo residual**
- **Rocha alterada**

**Rocha alterada na base do talude, com camada de solo do meio ao topo.**

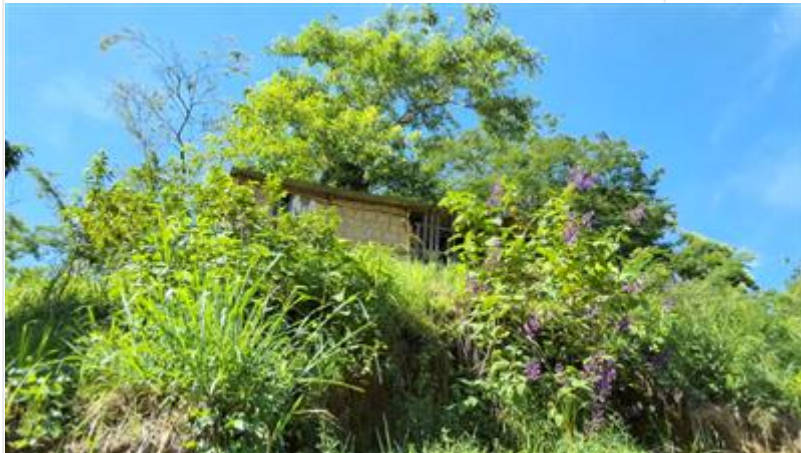
Foto\_topo\_talude\_casa-20250122-122144.jpg

**1 - 2m**

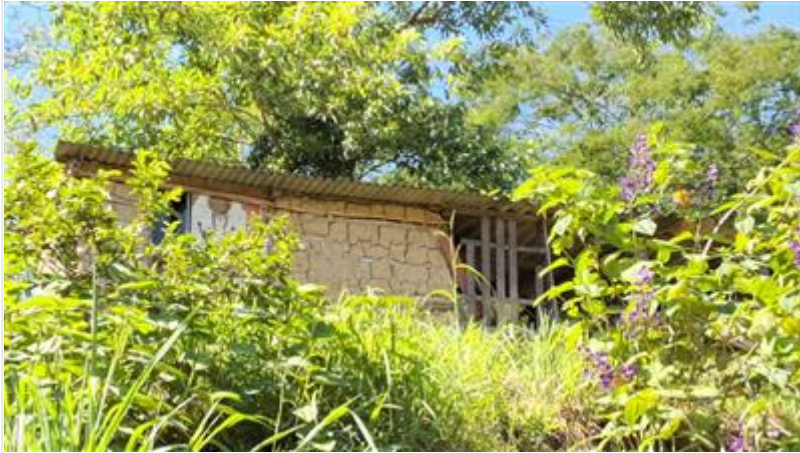
Foto\_vulnerabilidade-20250122-122209.jpg

**Plástico / Madeirite / Lata**

**Muito Alta: Danos estruturais esperados com comprometimento integral estrutural e possibilidade de colapso total dos domicílios**

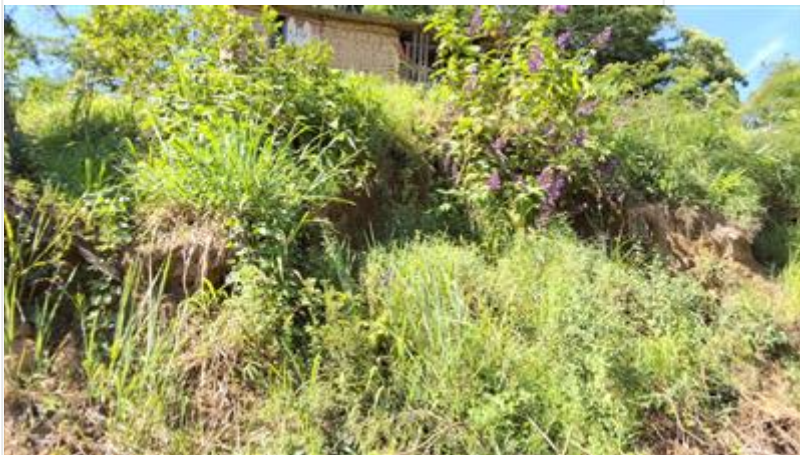
Foto\_Cicatrizes-20250122-122232.jpg

- **Cicatrizes**
- **Erosão laminar**
- **Ângulos negativos**

**Talude de corte de estrada, com rocha alterada em sua base e solo residual do meio ao topo. Edificação muito vulnerável, muito próxima à crista do talude. É observada a cicatriz de movimentos de massa pretéritos no talude, que apresenta também feições erosivas e ângulo negativo em seu topo.**

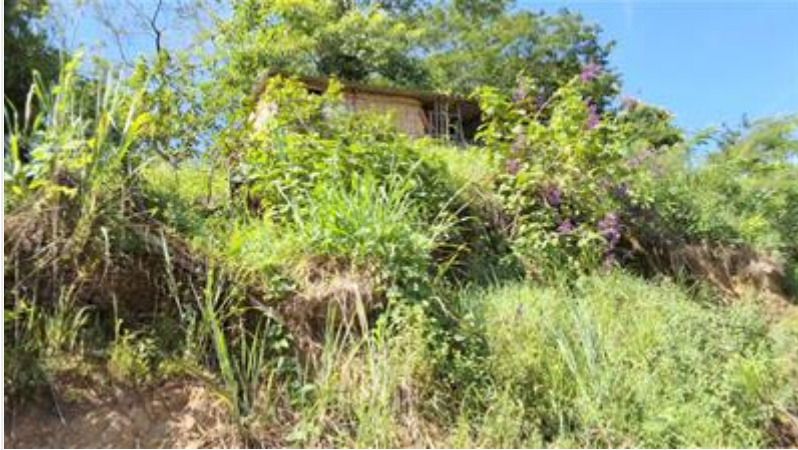
Foto\_deslizamento-20250122-123437.jpg

**Planar**

**Queda de material em períodos chuvosos ao longo do tempo**

**Muito Alto**

- **Sirenes**
- **Nudec**
- **Sinalização e Orientação de Alerta**
- **Educação e Conscientização da população**

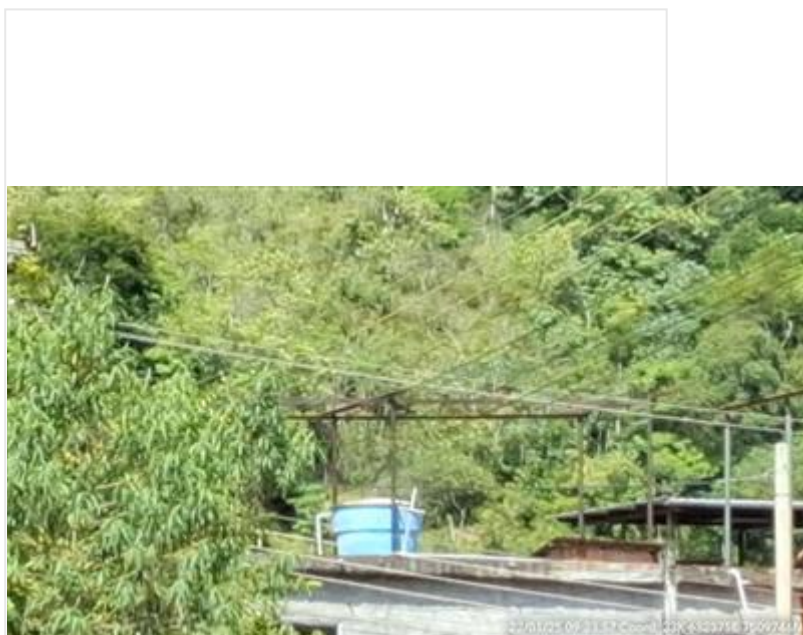
Foto\_agua-20250122-122356.jpg

**Concentração de água em superfície (enxurrada)**

- **Inexistente**
