## FICHA DE CAMPO

**MD\_Gaudência\_229**

**MD\_Gaudência\_229\_JP\_TS\_\_10**

**Santa Rosa**

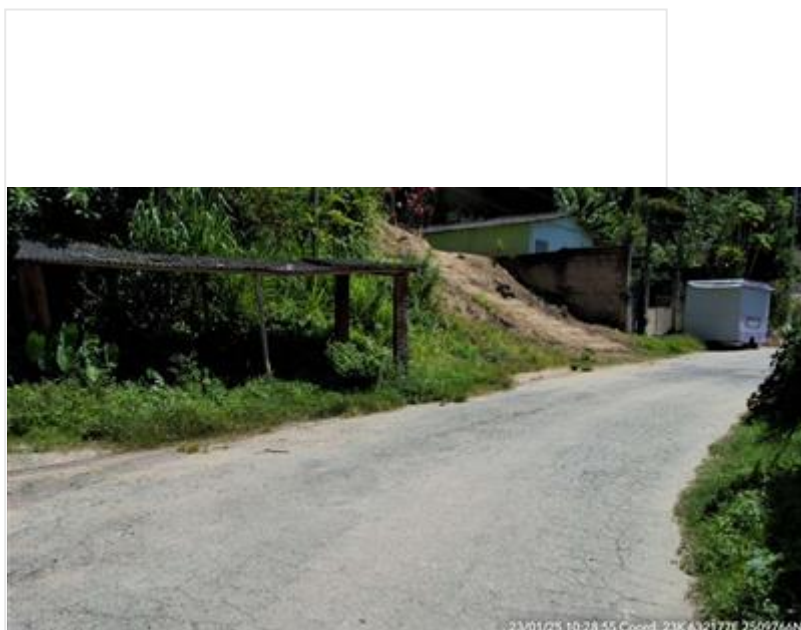
Foto do acesso:

**Veicular**

**Pavimentado**

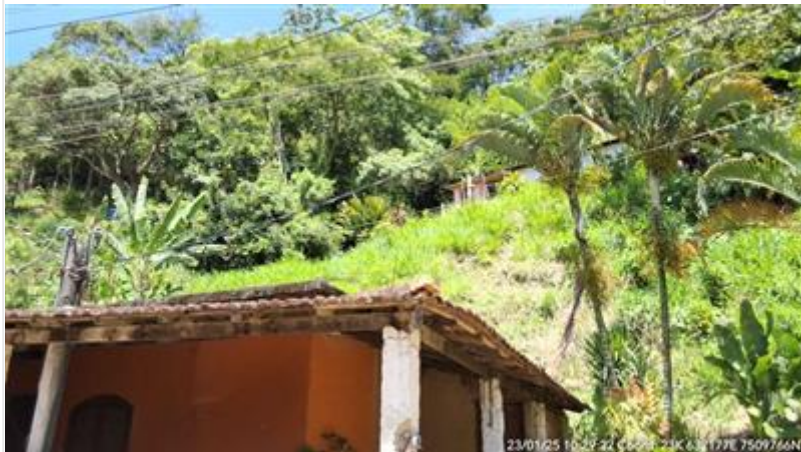
Foto da encosta natural:

**50 – 100m**

**70**

**Descrição do terreno: Encosta íngreme e alta com dois cortes para instalação de moradia**

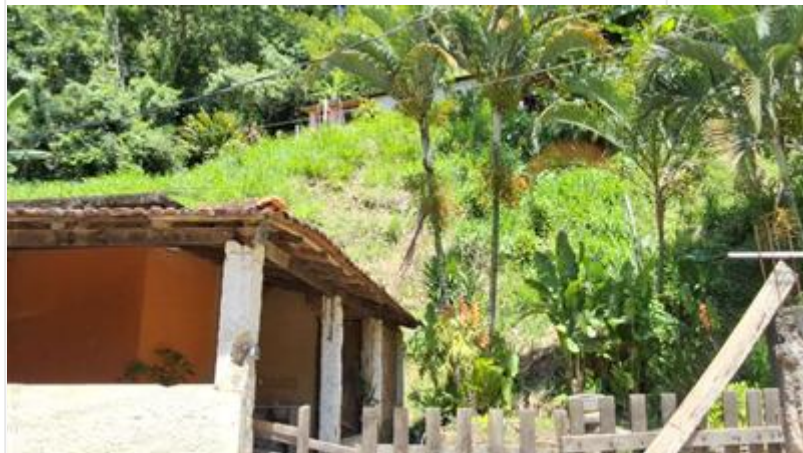
Foto do talude de cortes múltiplos:

**5 - 20m**

**85**

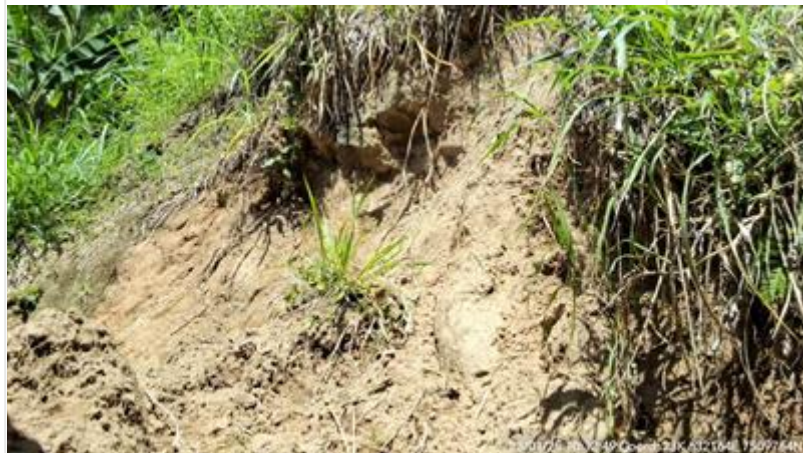
Foto do material predominante:

**Matriz de solo residual com alguns blocos, de rocha alterada a sã.**

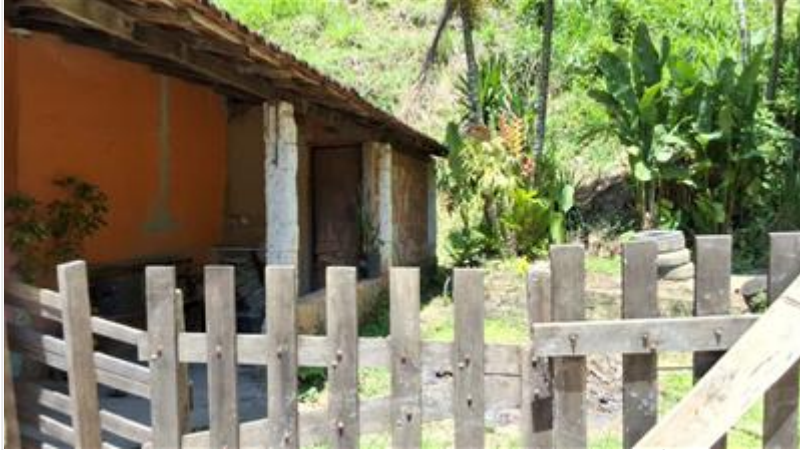
Foto Distância talude – casa

**1 - 2m**

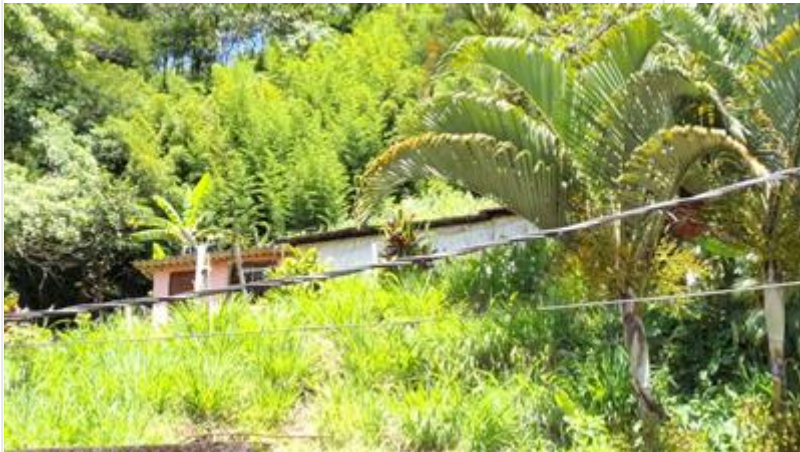
Foto Distância topo do talude - base da casa

**Nulo**

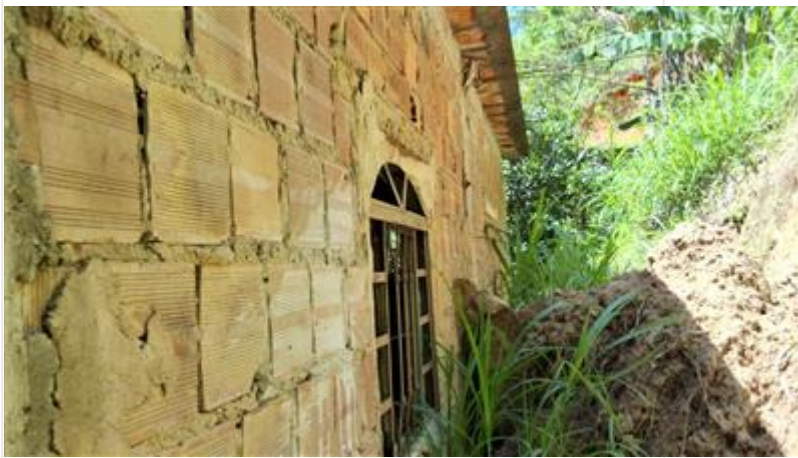
Foto do Vulnerabilidade:

**Alta: Danos estruturais esperados com excessivas deformações das estruturas, colapso parcial dos domicílios**

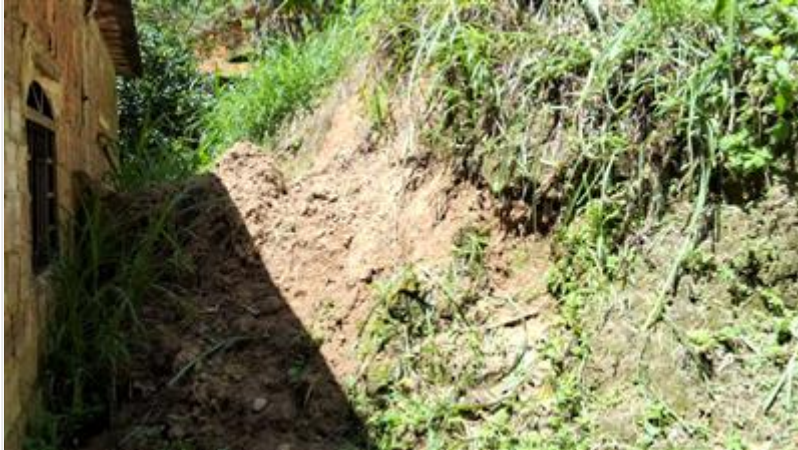
Foto do deslizamentos:

**Deslizamento com rolamento de bloco após as chuvas de fevereiro de 2024. O material mobilizado ficou retido aos fundos da casa e o bloco rochoso destruiu parte da parede**

**Deslizamento com rolamento de bloco após as chuvas de fevereiro de 2024. O material mobilizado ficou retido aos fundos da casa e o bloco rochoso destruiu parte da parede. As casas estão desocupadas, e de acordo com vizinha (mãe da moradora da casa atingida) todo terreno está com trincas na parte superior, que não foi possível observar devido a vegetação.**

- Sirenes
- Nudec
- Sinalização e Orientação de Alerta
- Educação e Conscientização da população

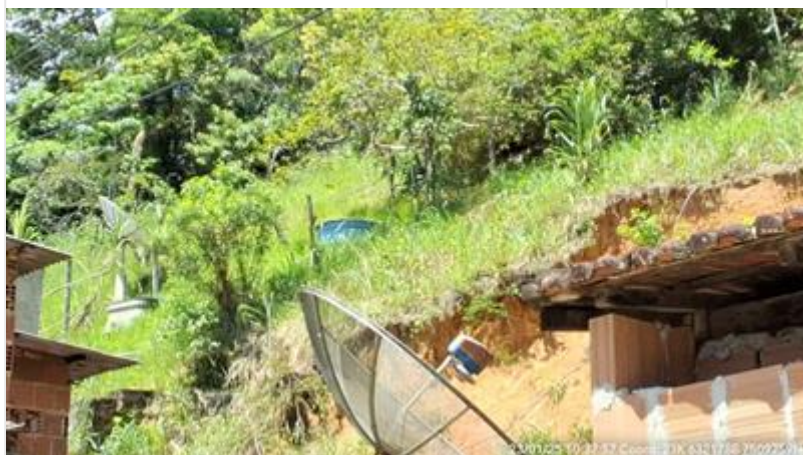
Foto da presença de água:

**Concentração de água em superfície (enxurrada)**

- **Inexistente**
