## FICHA DE CAMPO

**MD\_Gaudência\_229**

**MD\_Gaudência\_229\_JP\_TS\_\_11**

**Quatro, 126**

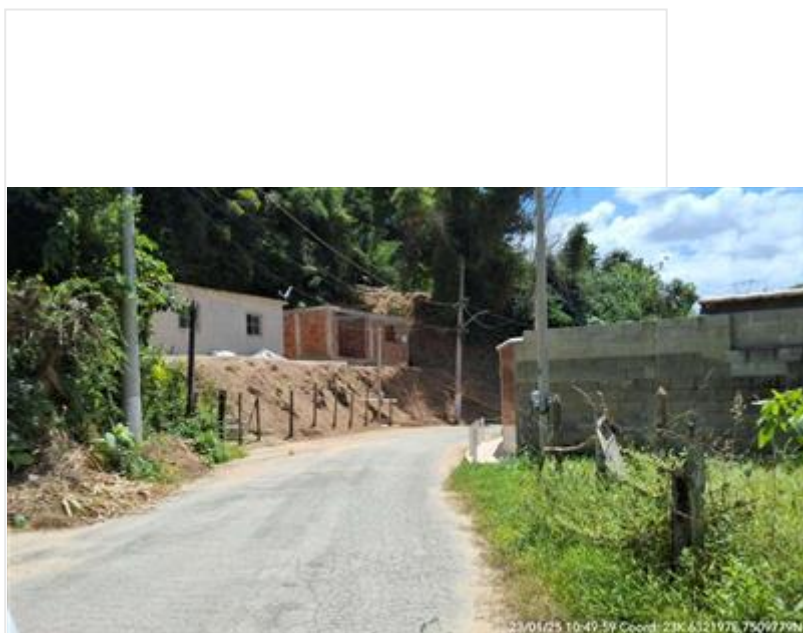
Foto\_acesso-20250123-134958.jpg

**Veicular**

**Pavimentado**

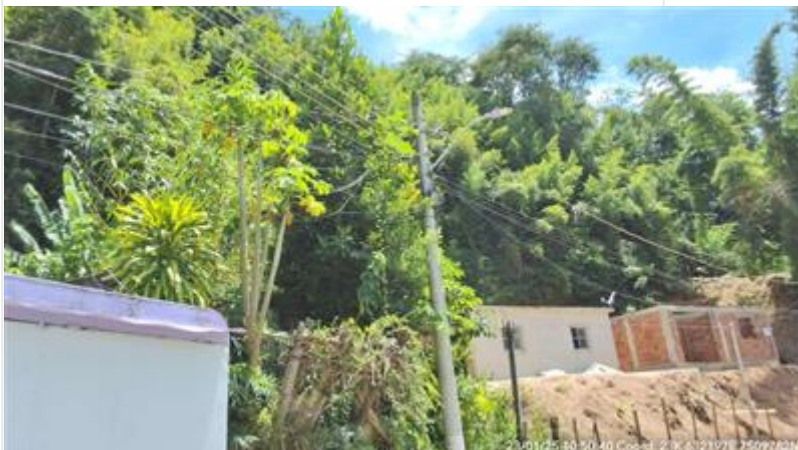
Foto\_encos\_nat-20250123-135039.jpg

**100 - 150m**

**75**

**Encosta íngreme com cortes múltiplos em sua base.**

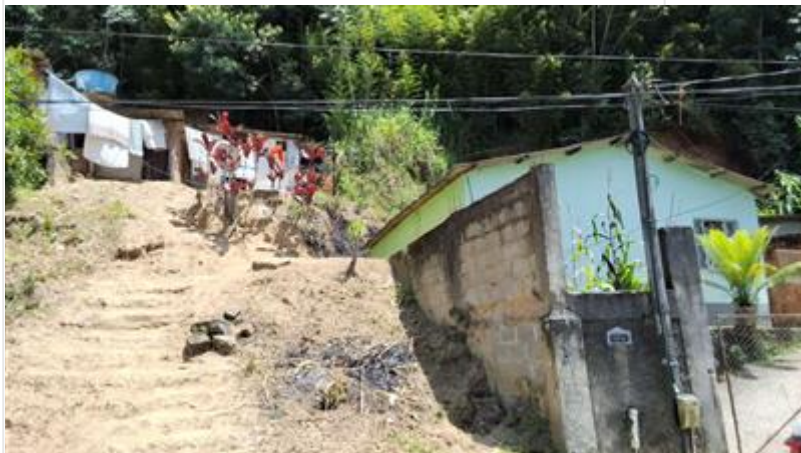
Foto\_cort\_mult-20250123-135109.jpg

**5 - 20m**

**90**

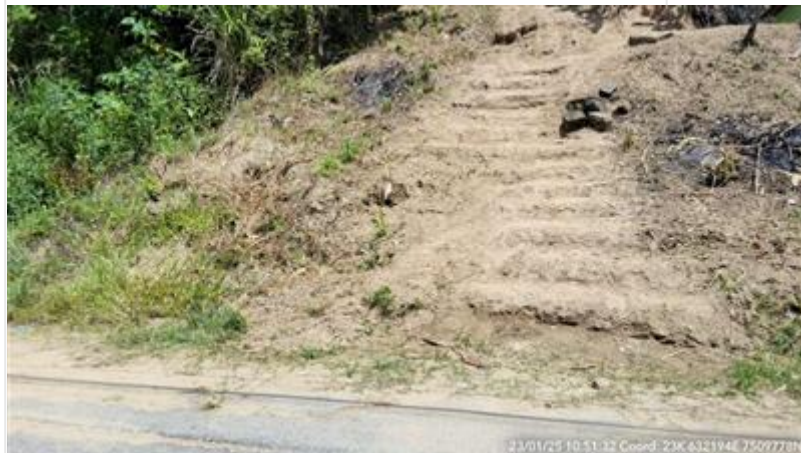
Foto\_material-20250123-135131.jpg

**Solo arenoso com rocha alterada**

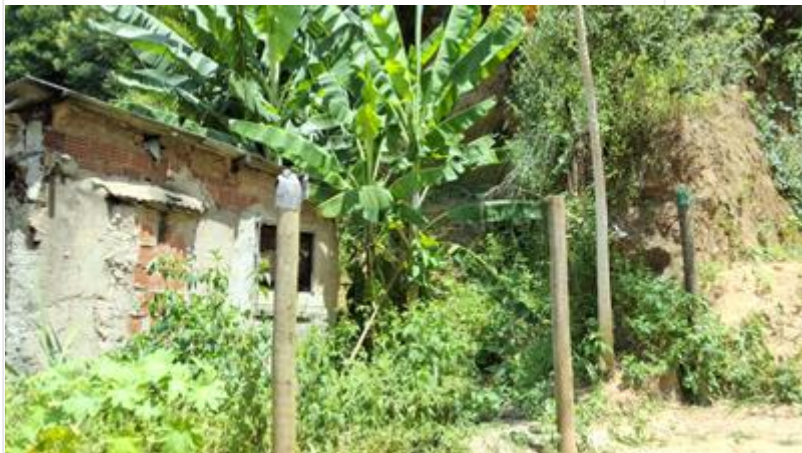
Foto\_talude\_casa-20250123-135240.jpg

**1 - 2m**

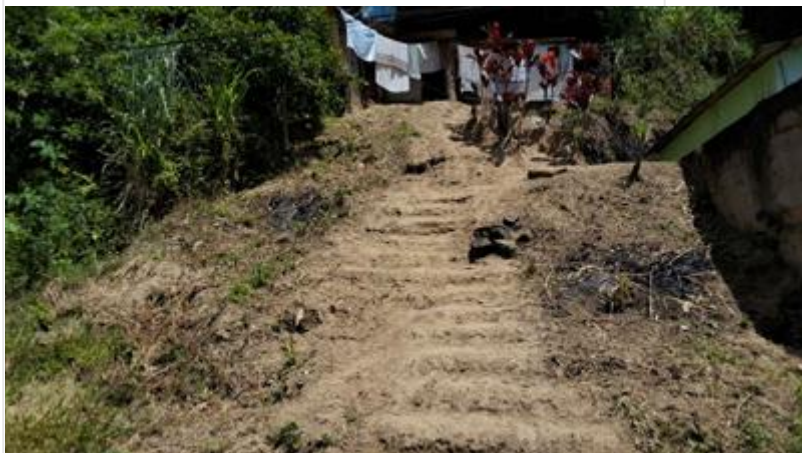
Foto\_topo\_talude\_casa-20250123-135154.jpg

**Nulo**

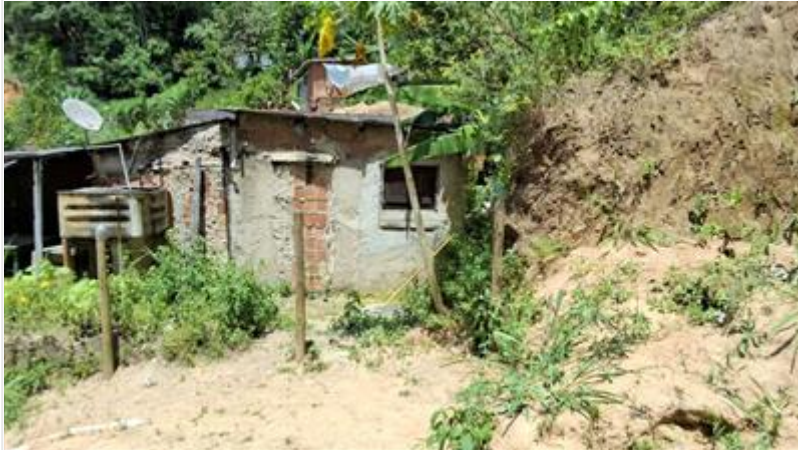
Foto\_vulnerabilidade-20250123-135323.jpg

**Alvenaria**

**Alta: Danos estruturais esperados com excessivas deformações das estruturas, colapso parcial dos domicílios**

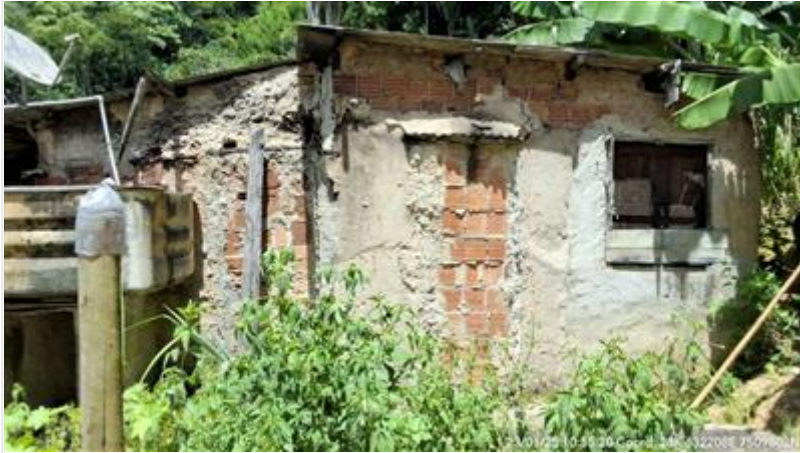
Foto\_Trincas\_em\_moradias-20250123-135520.jpg

Foto Trincas em moradias

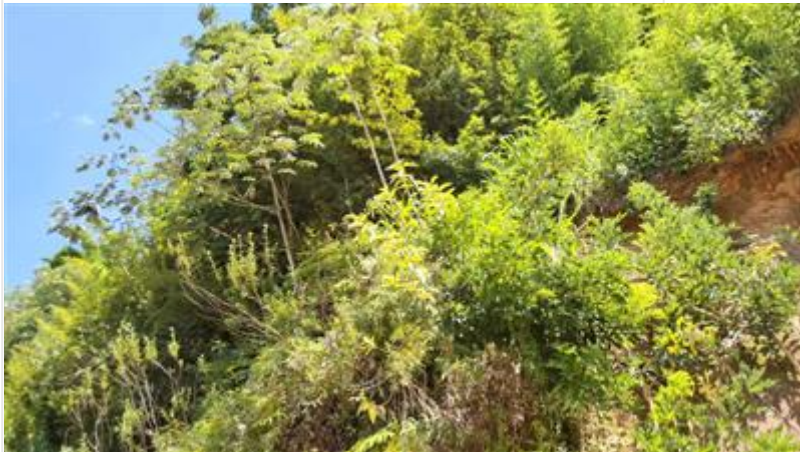
Foto\_Vegetacao\_postes\_inclinadas\_tombados-20250123-135...

Foto Vegetação/postes inclinadas/tombados

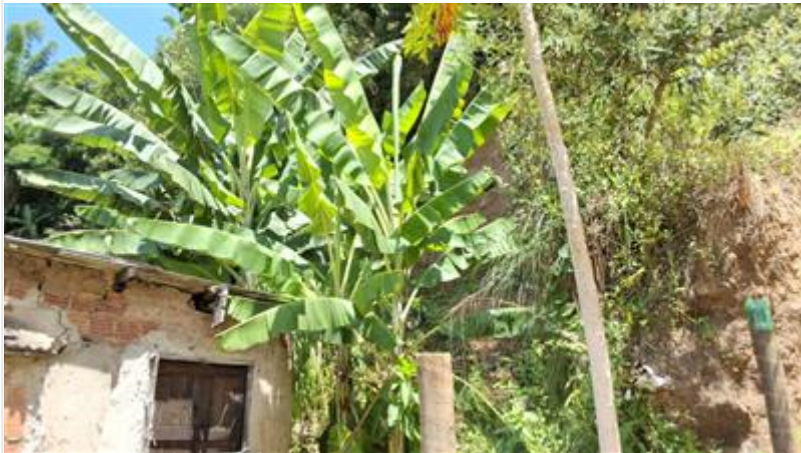
Foto\_Cicatrizes-20250123-135458.jpg

Foto Cicatrizes

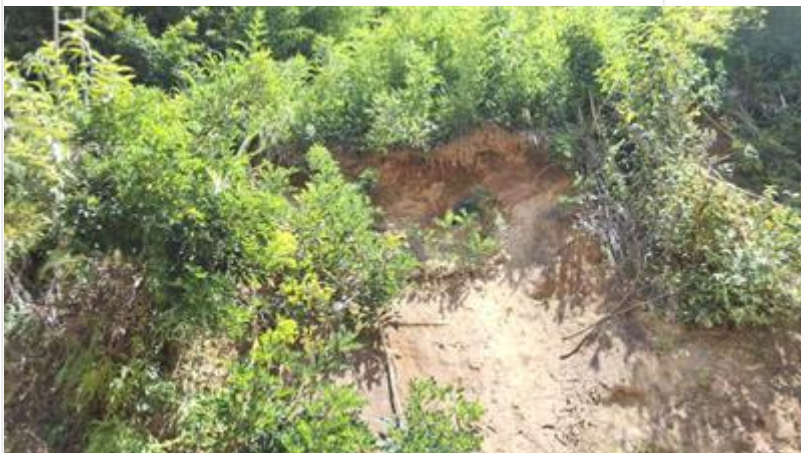
Foto\_Angulos\_negativos-20250123-135417.jpg

Foto Ângulos negativos

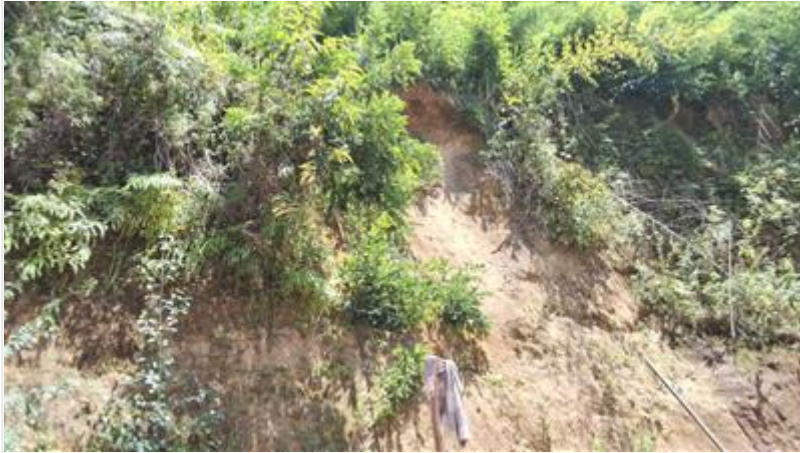
Foto\_Erosao\_Laminar-20250123-135505.jpg

## Foto Erosão Laminar

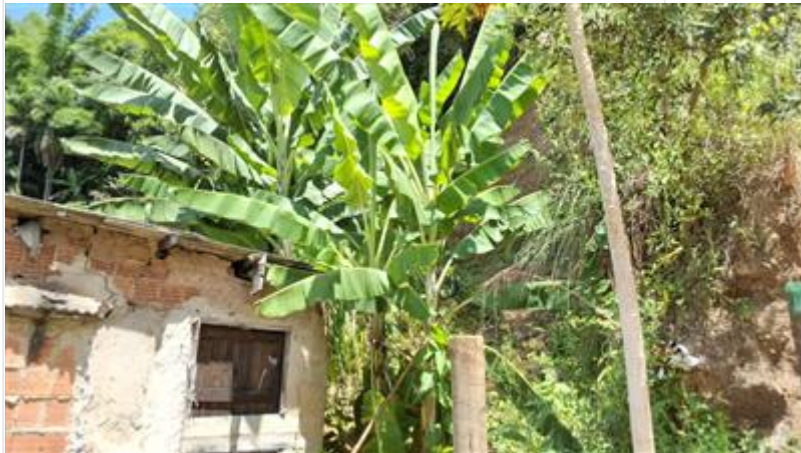
Foto\_deslizamento-20250123-135446.jpg

**Planar**

**Diversos pulsos de deslizamento que atingiram fundos de residências**

**Área atingida por deslizamentos em 2024 com atingimento de casas muito vulneráveis. Encosta muito íngreme e alta com alta susceptibilidade para movimento de massa.**

- **Sirenes**
- **Nudec**
- **Sinalização e Orientação de Alerta**
- **Educação e Conscientização da população**

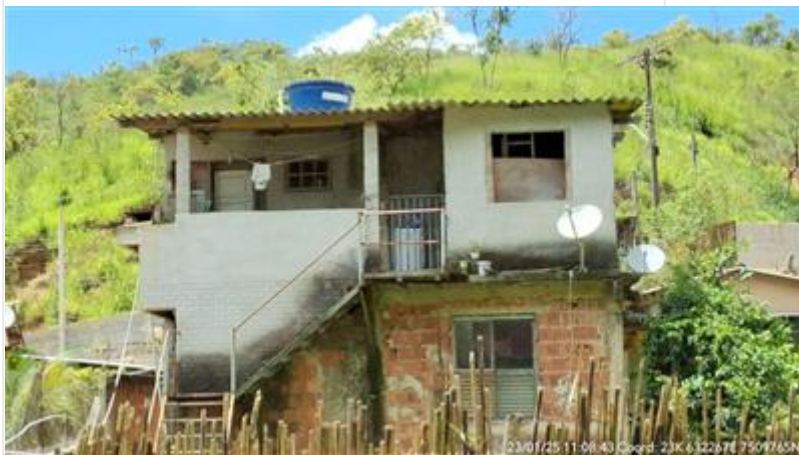
Foto\_agua-20250123-140842.jpg

**Concentração de água em superfície (enxurrada)**

- **Inexistente**
