## FICHA DE CAMPO

**MD\_Gaudência\_229**

**MD\_Gaudência\_229\_JP\_TS\_\_12**

**Arariboia**

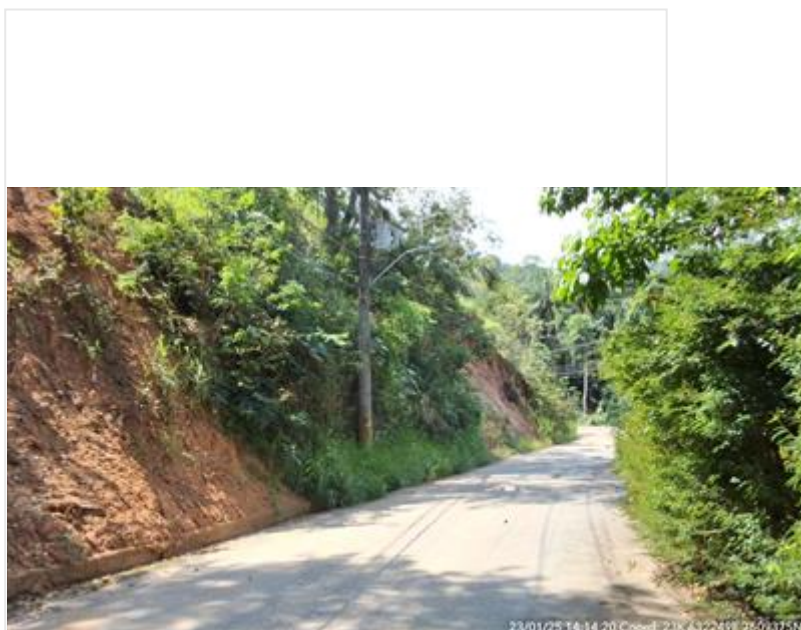
Foto do acesso:

**Veicular**

**Pavimentado**

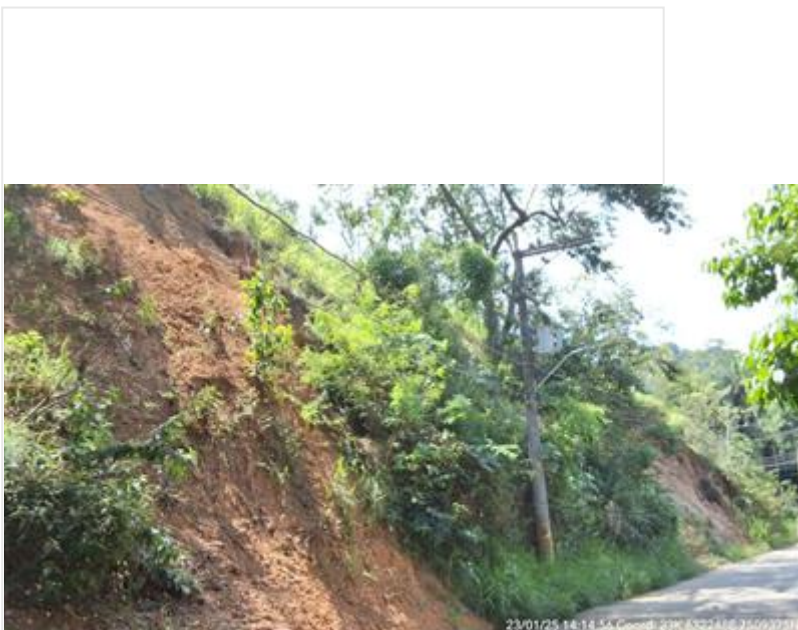
Foto da encosta natural:

**50 – 100m**

**65**

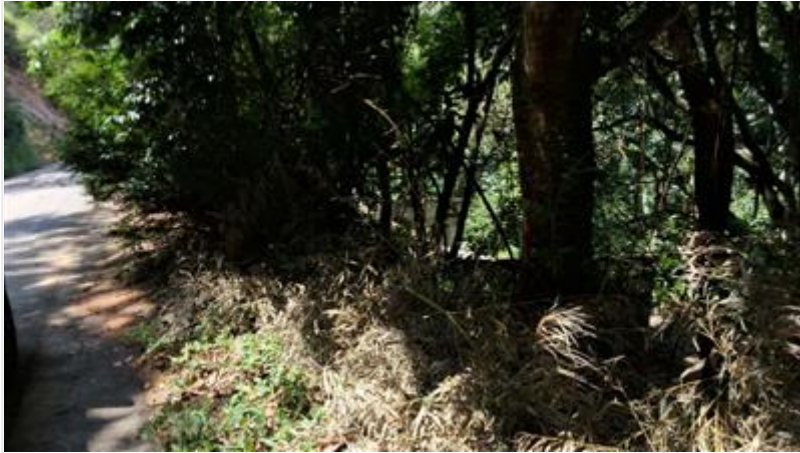
Foto do talude de cortes múltiplos:

**5 - 20m**

**90**

**Encosta com corte de estrada em meia encosta, com casa encaixada em corte a jusante da via**

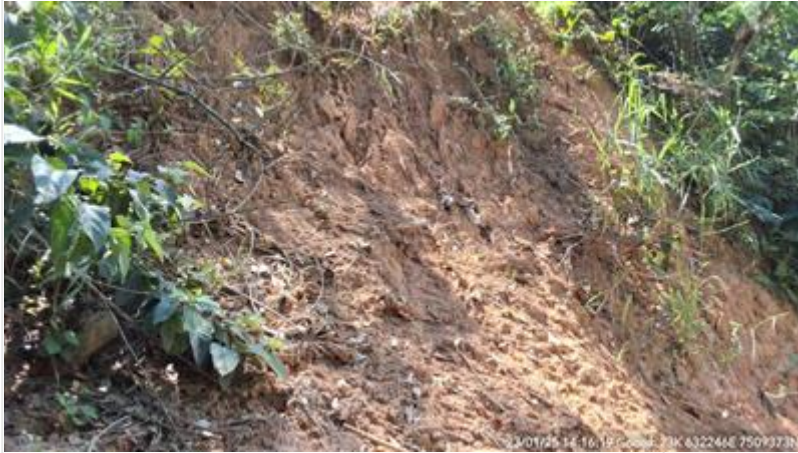
Foto do material predominante:

- **Solo residual**

**Solo residual bastante espesso**

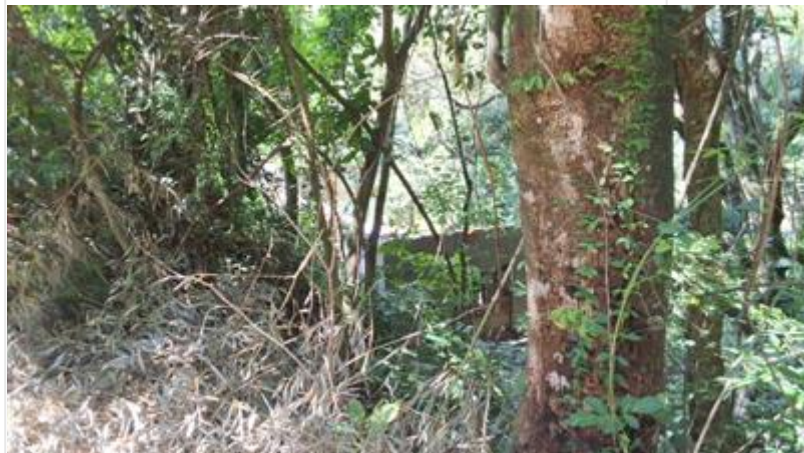
Foto Distância talude – casa

**1 - 2m**

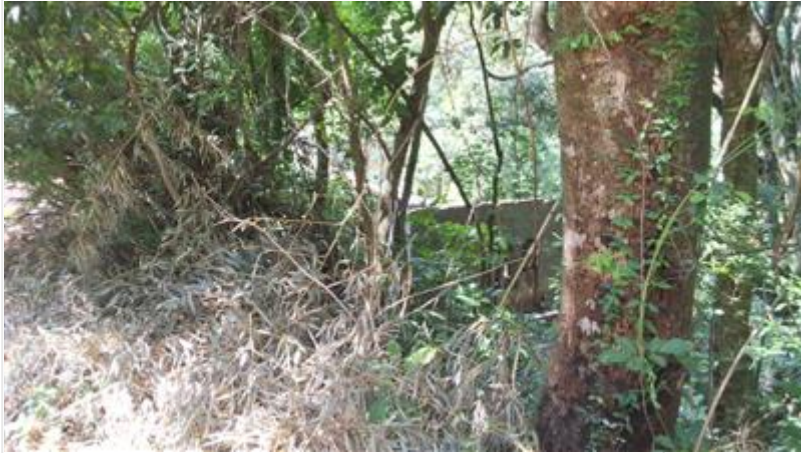
Foto do Vulnerabilidade:

**Alvenaria**

**Alta: Danos estruturais esperados com excessivas deformações das estruturas, colapso parcial dos domicílios**

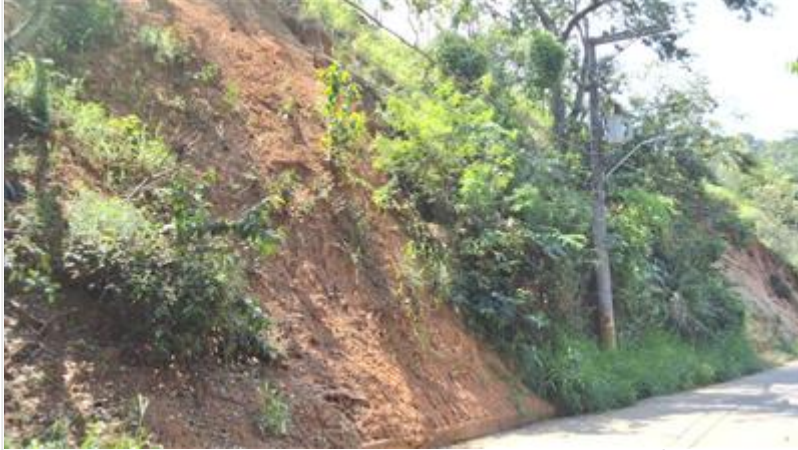
Foto do deslizamentos:

**Planar**

**Deslizamento para via com processo de ravinamento em seu topo**

**Processo de ravinamento no topo da encosta com deslizamento em sua base, apresenta poder destrutivo para obstruir via e atingir casas a jusante.**

- **Sirenes**
- **Nudec**
- **Sinalização e Orientação de Alerta**
- **Educação e Conscientização da população**

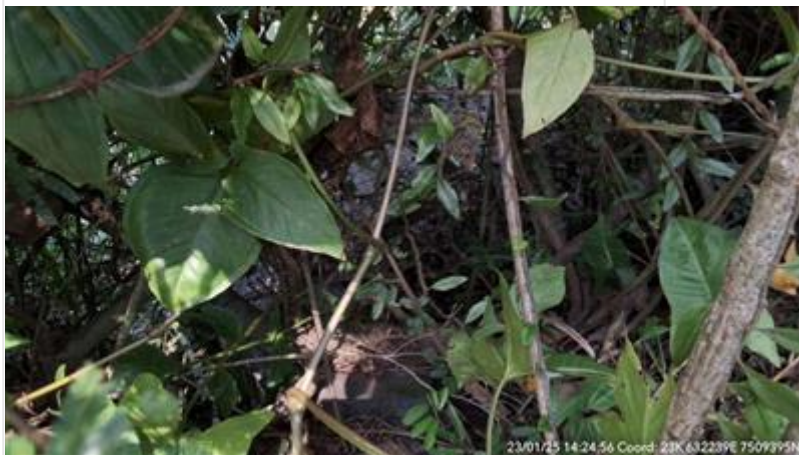
Foto da presença de água:

**Concentração de água em superfície (enxurrada)**

- **Inexistente**
