## FICHA DE CAMPO

**MD\_Gaudência\_229**

**MD\_Gaudência\_229\_JP\_TS\_\_13**

**Grotão**

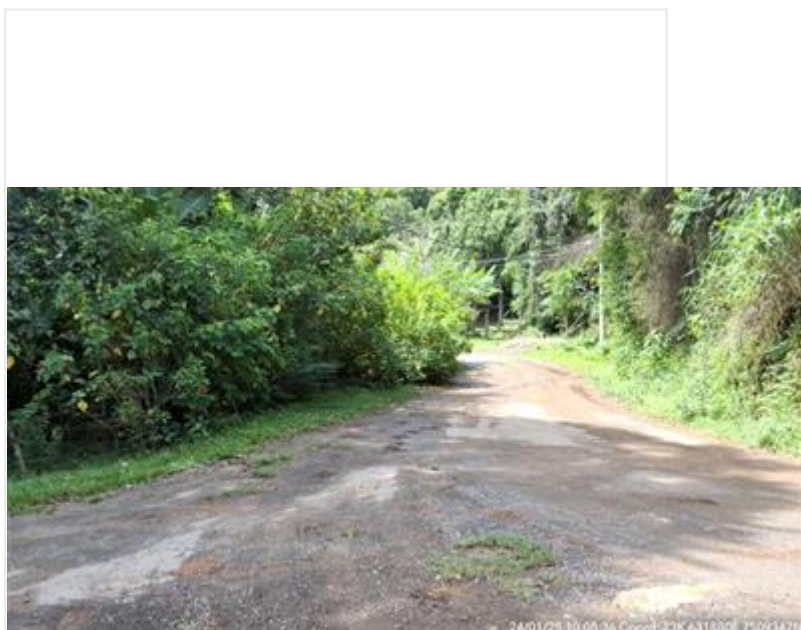
Foto do acesso:

**Veicular**

**Não Pavimentado**

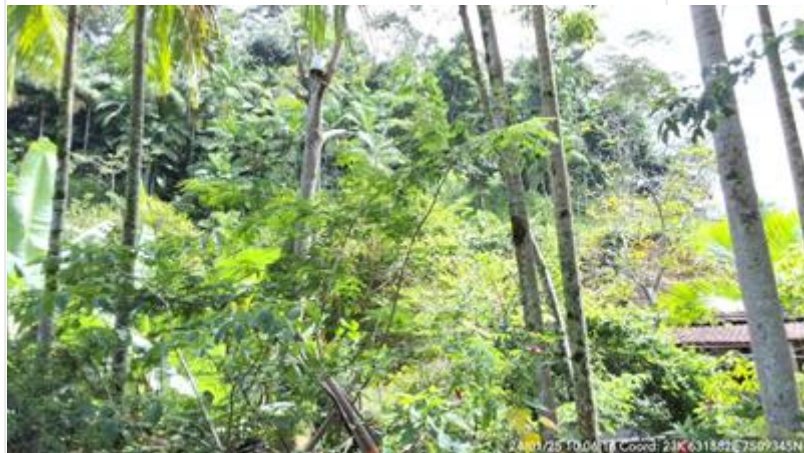
Foto da encosta natural:

**50 – 100m**

**75**

**Encosta natural alta e íngreme com corte verticalizado na base para instalação das moradias, e um corte de via em meia encosta**

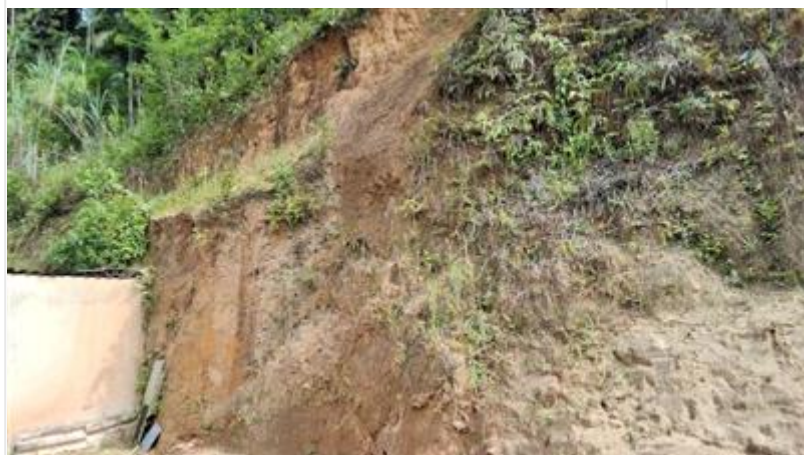
Foto do talude de corte único:

**5 - 20m**

**90**

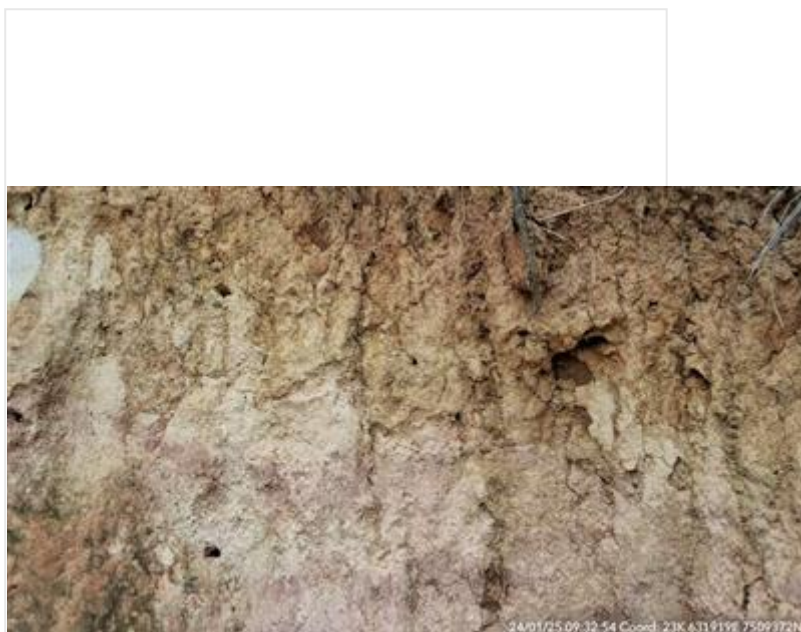
Foto do material predominante:

**Base de rocha sã a alterada com topo de solo residual espesso com presença de alguns blocos de rocha em sua matriz**

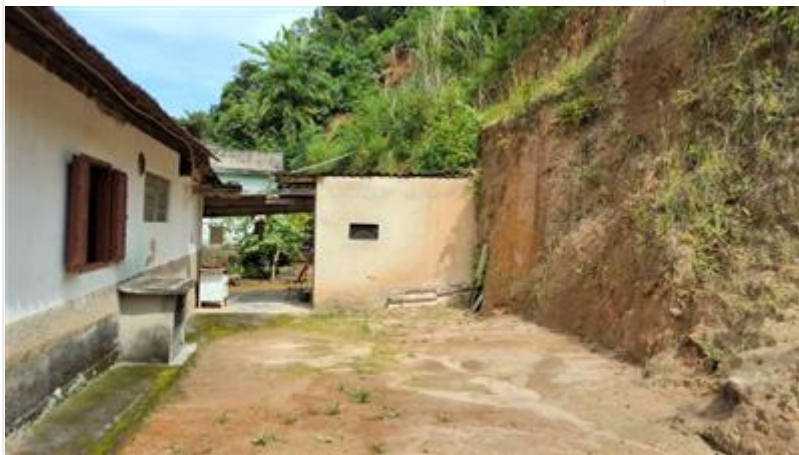
Foto Distância talude – casa

**3 - 4m**

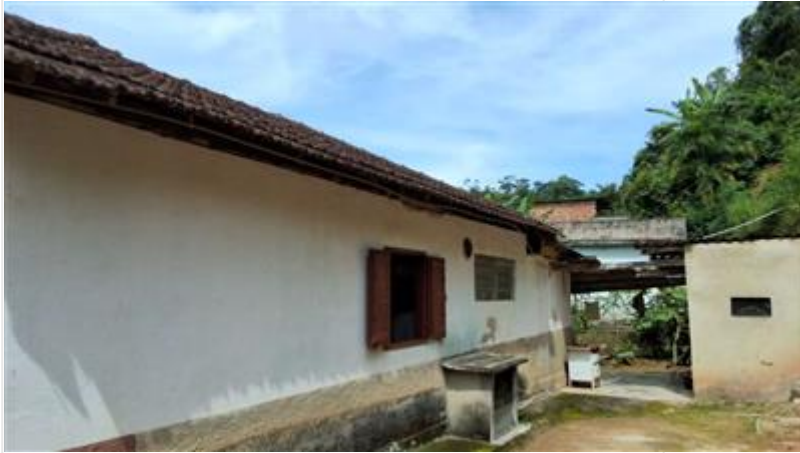
Foto do Vulnerabilidade:

**Média: Danos esperados relacionados a trincas e colapso parcial nas paredes**

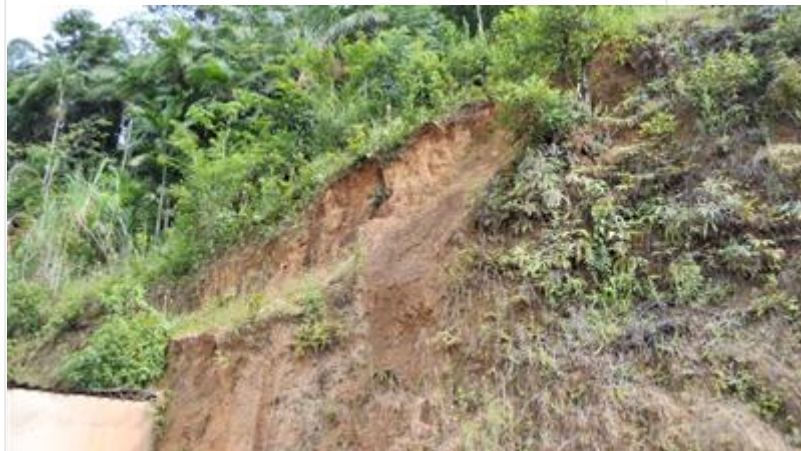
Foto do deslizamentos:

**Planar**

**Deslizamento planar de fevereiro de 2024, ao fundos de residência mas que não atingiu a mesma devido a distância para o talude.**

**Casa com área externa atingida por deslizamento em fevereiro de 2024, morador relatou que os problemas de escoamento na região começaram devido a abertura de uma estrada a montante. Estrada de terra e sem sistema de escoamento de drenagem. O terreno apresenta histórico de mobilização de material, no entanto a casa apresenta uma boa distância para a encosta.**

- **Sirenes**
- **Nudec**
- **Sinalização e Orientação de Alerta**
- **Educação e Conscientização da população**

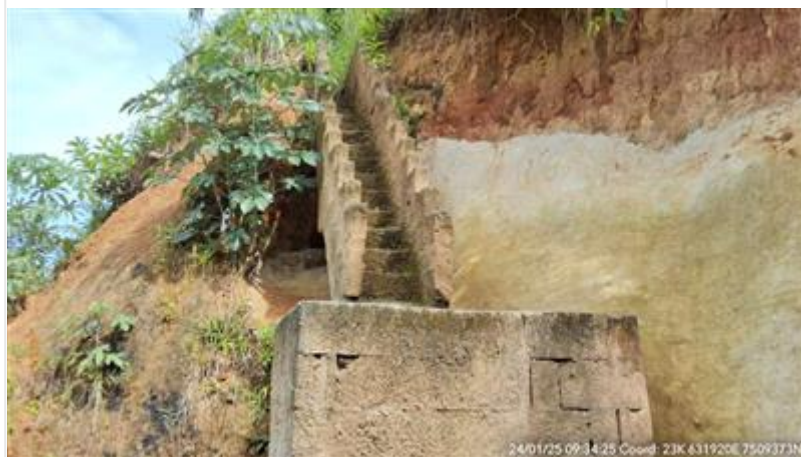
Foto da presença de água:

**Concentração de água em superfície (enxurrada)**

- **Precário**

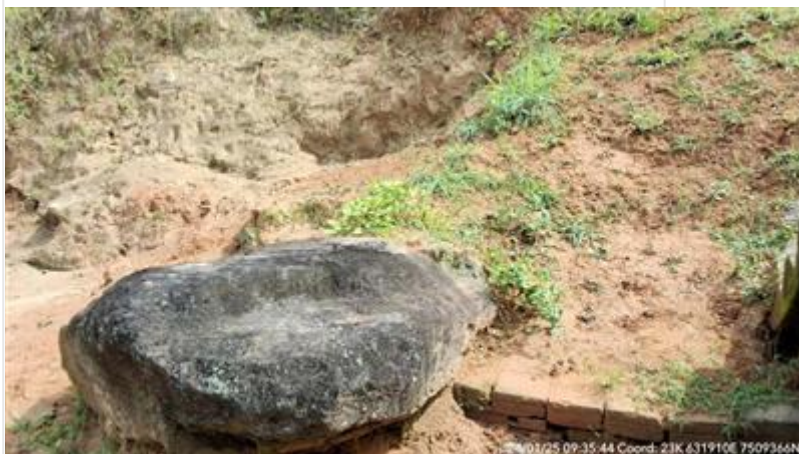
Foto1

**Bloco que estava em matriz de solo e caiu há alguns anos devido a escavação do talude**
